第IV章 史跡及び名勝の現状と課題

1 保存(保存管理)

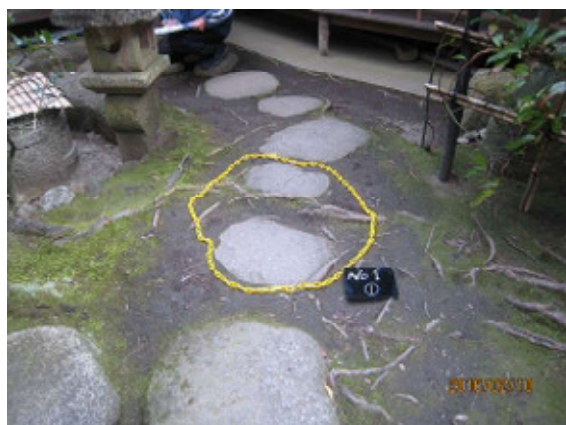
石組 アカマツ樹根による不陸

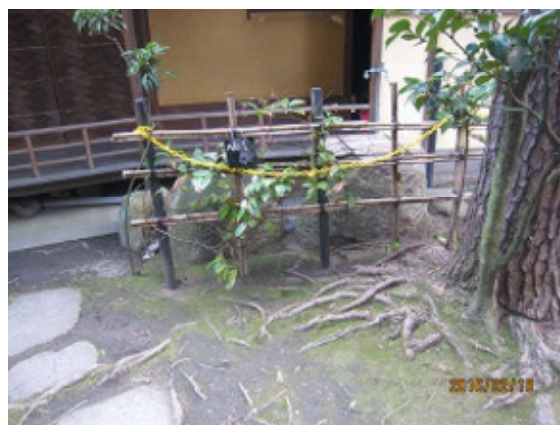
その他 擬木による四ツ目垣

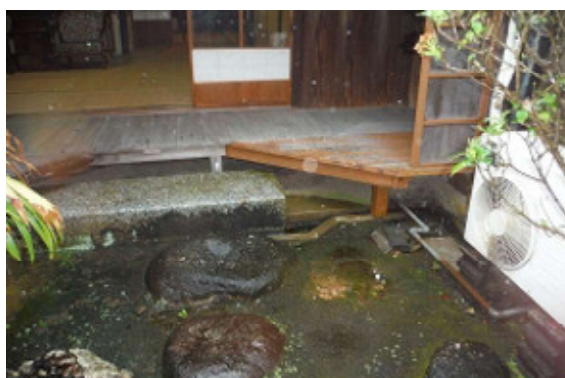
地形及び地割 雨水の滞留

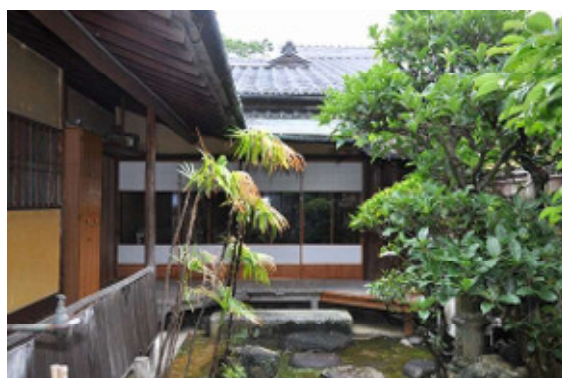
雨水の集中しやすい屋根形状

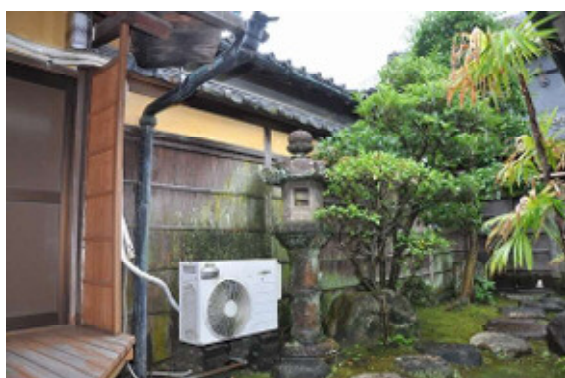
植栽 生長した庭園樹木

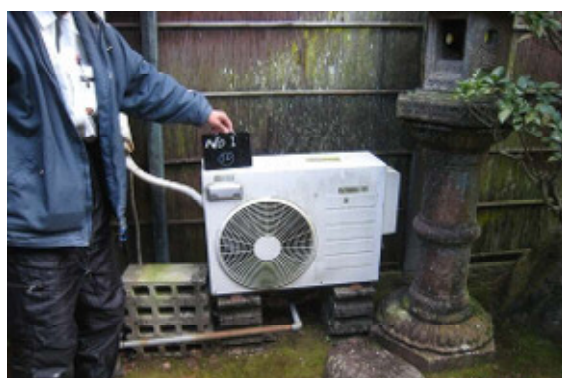
その他 空調室外機

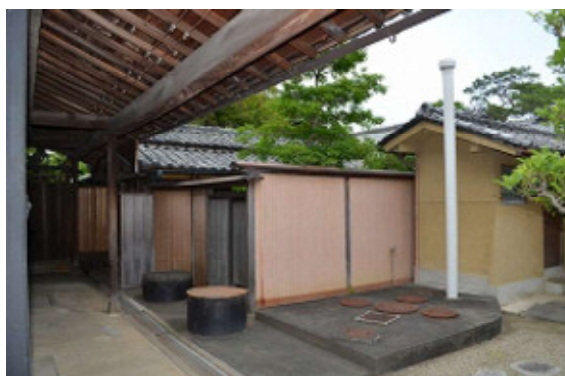
水系 浄化槽、井戸2ヶ所

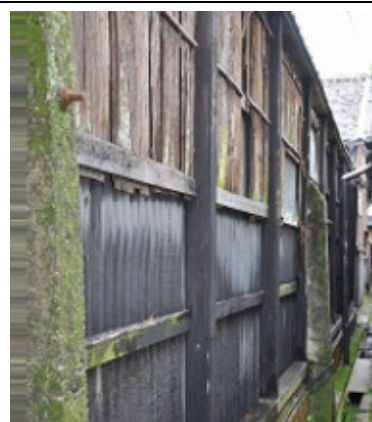
建造物 大正座敷北側塀

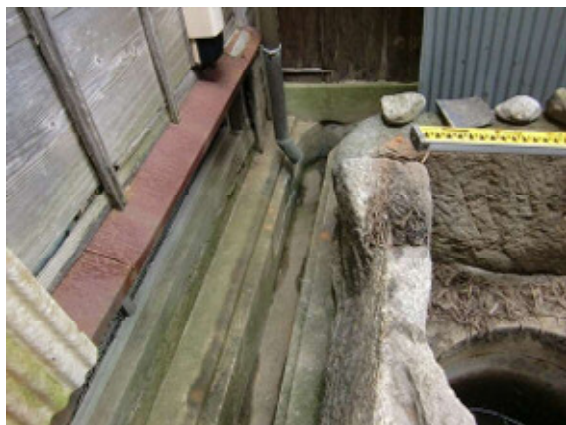
構成要素	保存管理上の現状・課題
地形及び地割	園路	
石組	景石、飛石	
水系	雨水排水路、井戸	主屋南側の雨水を魚町通りの道路側溝へ導く排水溝が巡っているが、溝断面が小さく排水機能は十分ではない。これが、主屋新座敷の土台腐朽と建物不陸の主原因となっている。
植栽	中高木類、低木類、地被類	
構造物	石燈籠等石造品、蹲踞、井戸	
建造物	主屋、表蔵、表塀	
その他	アルミ塀、南波鉄板塀、鉄角柱	表塀南端と表蔵の間を扉付のアルミ塀としている。現代の材料が用いられている。景観上修景の検討が必要である。

水系 雨水排水路

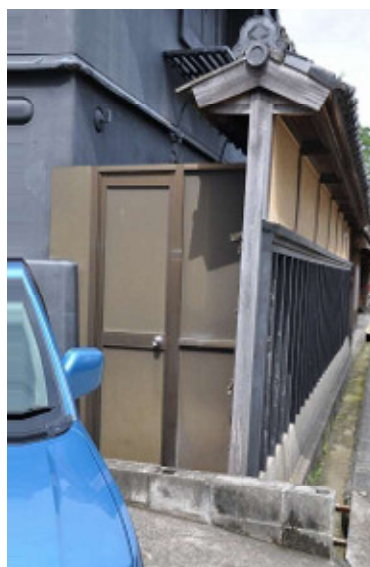
その他 アルミ塀、扉

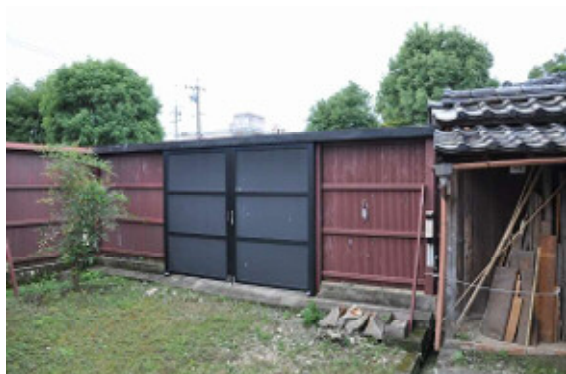
その他 南波鉄板塀

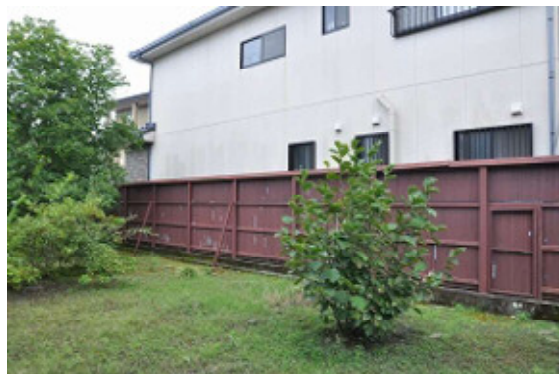
その他 西波鉄板塀、扉

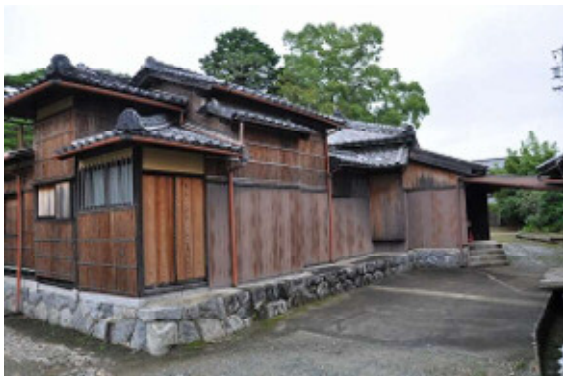
地形及び地割 コンクリート製土間

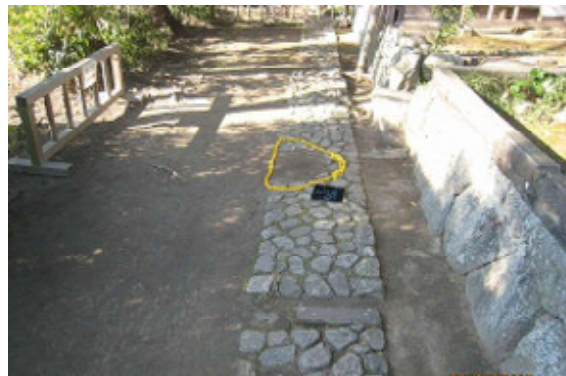
石組 敷石の沈下

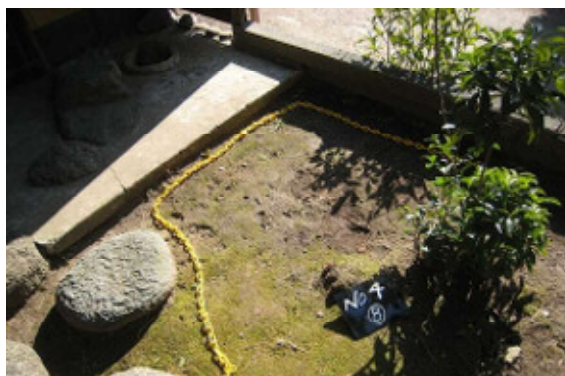
地形及び地割 表土の流出

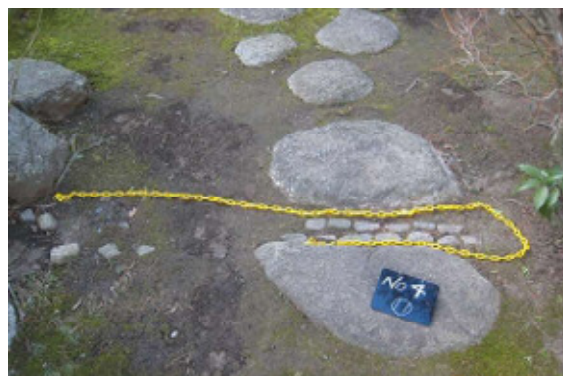
構造物 枝折戸痕跡

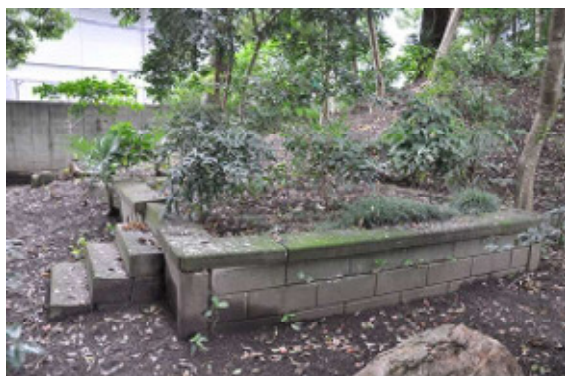
構造物 月見台の基壇

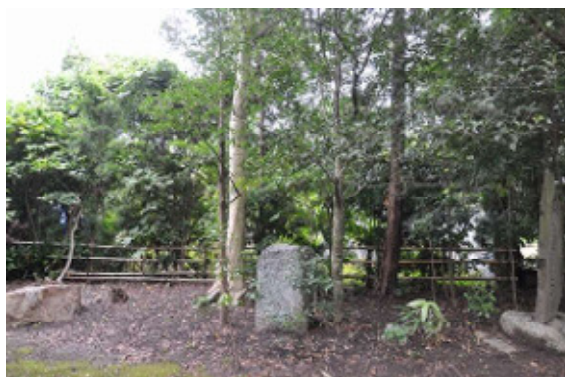
その他 竹柵

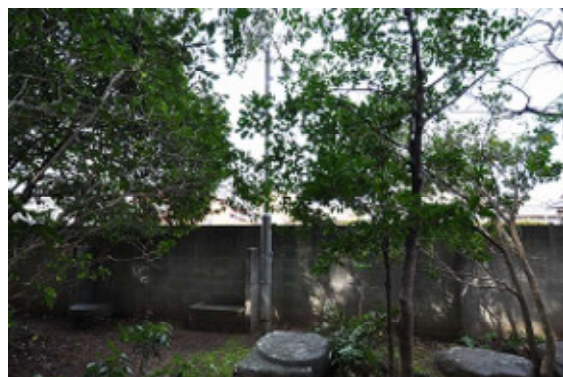
その他 外灯

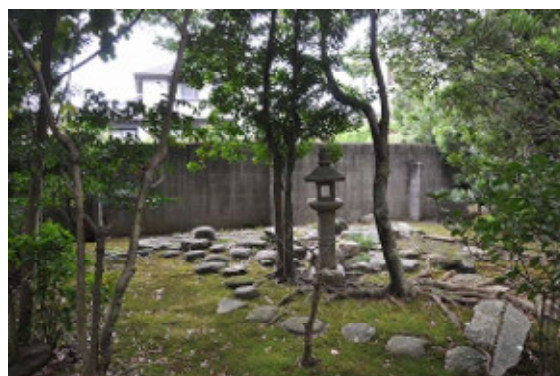
その他 北コンクリート塀

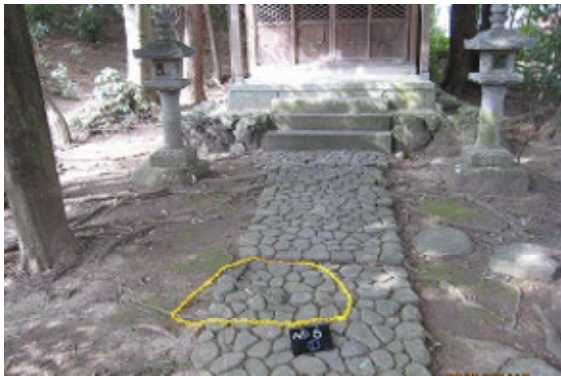
石組 敷石の不陸

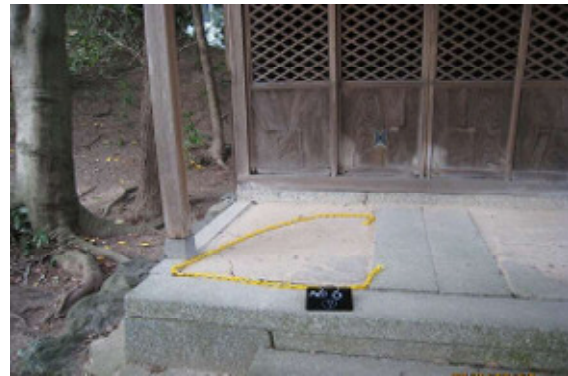
建造物 稲荷社の土間三和土の劣化・風化

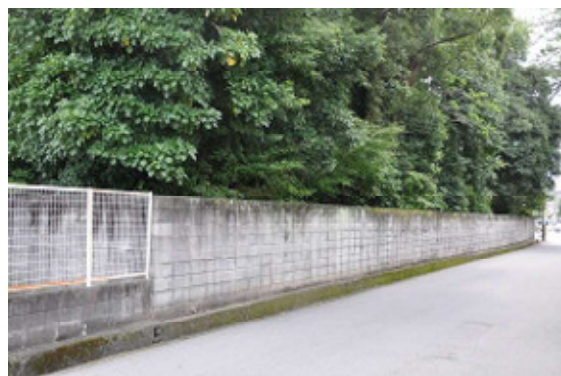
植栽 西側市道へ突き出る常緑樹高木
