調査地点

都市計画道路中川駅東線
 都市計画道路中川街路1号線
 都市計画道路黒田野田線

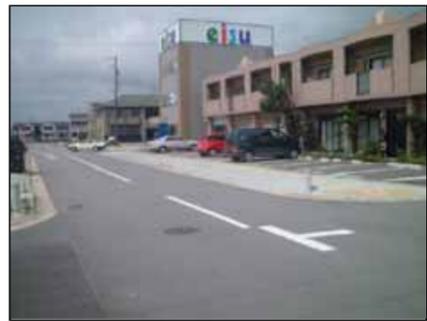
車両乗り入れ部に平坦部分がない。

乗り入れ部でないところに切り下げがある。

歩道狭い。斜めになる。

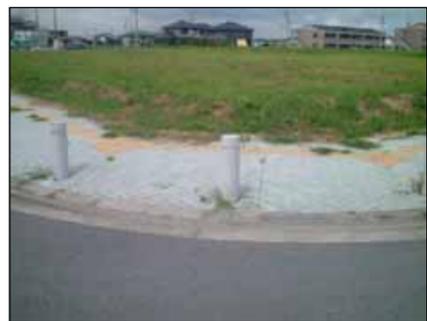
宅地の切り下げ部分：勾配きつい。

歩道のいたみ。グレーチング粗い。

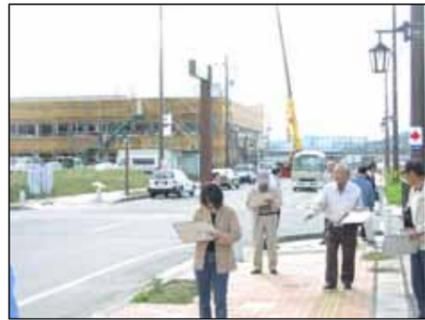
横断歩道の設置

交差点渡りにくい。

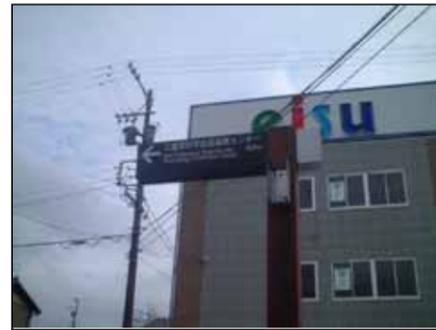
案内表示板：
 目線の位置高い。字が小さすぎる。非常にわかりづらい。

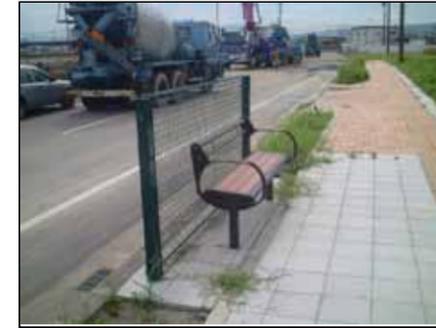
ベンチ：
 ・ 座り心地悪い。

街灯：

- ・ 少ない。デザイン悪い。
- ・ デザイン、価格よりメンテや明るさを。

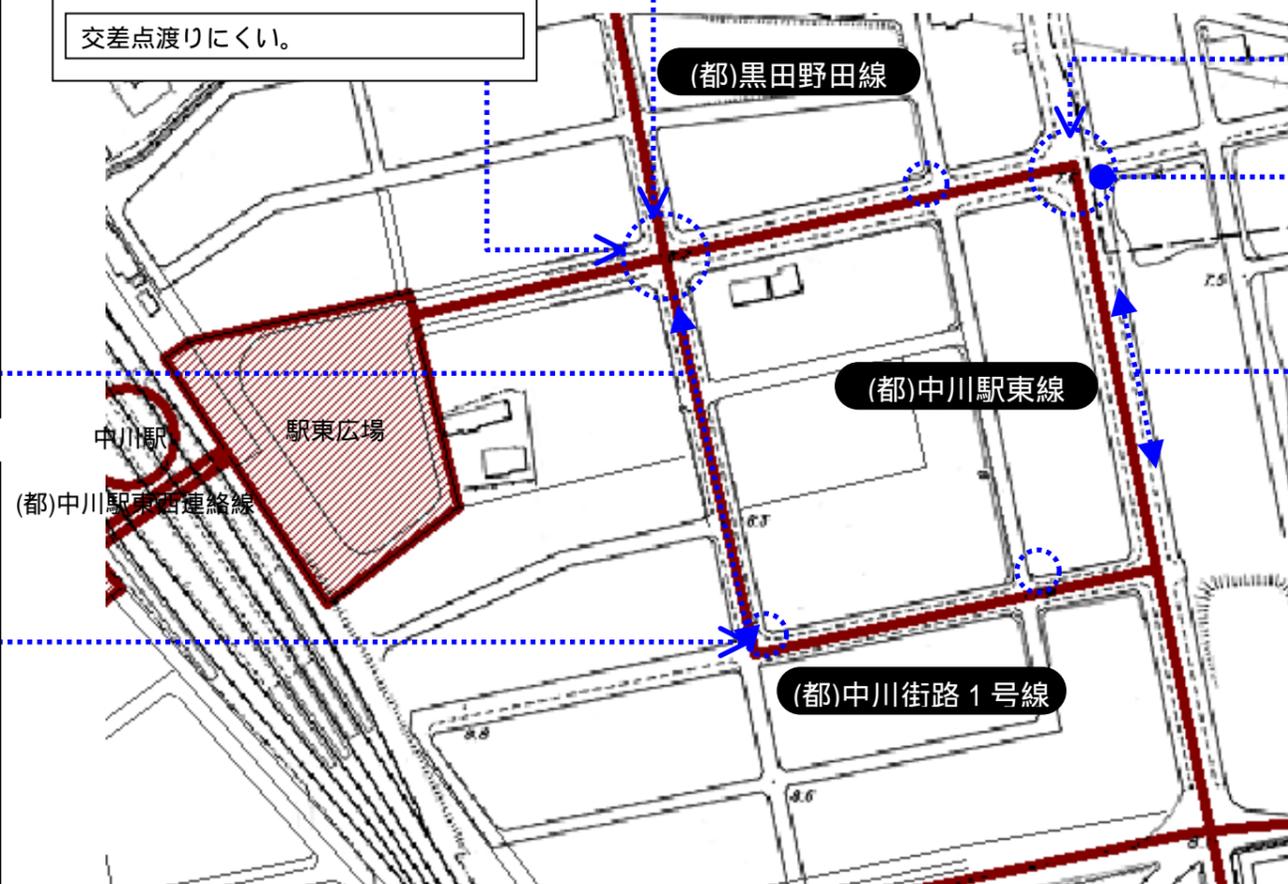
交差点渡りにくい。

歩道が狭い。勾配が急。

用水のグレーチング：目が粗い。

敷石がガタガタ。草が生えている。

(全体的に)歩道の勾配がきつい。

歩道 車道の段差が大きいのか？

歩道の色と誘導ブロックの色が見分けにくい。

グレーチングの目が粗い。

信号に音声装置がない。

手すり必要。農用水とのすり合わせ。

歩道の交差点部に平坦部を確保すべき。
