調査地点

主要地方道松阪・久居線（都市計画道路算所宮古線）
町道嬉野小村線

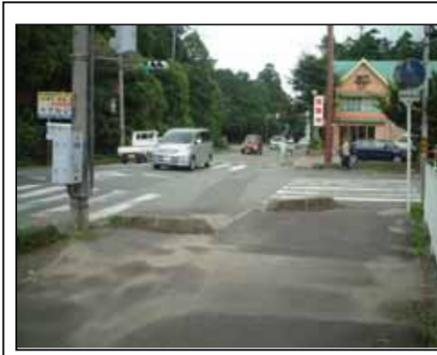
横断歩道の縁石が危ない。
点字ブロックの色が他と同化してわからない。

信号の音声誘導。

右折車線必要（歩道が広いのでスペースはある）。

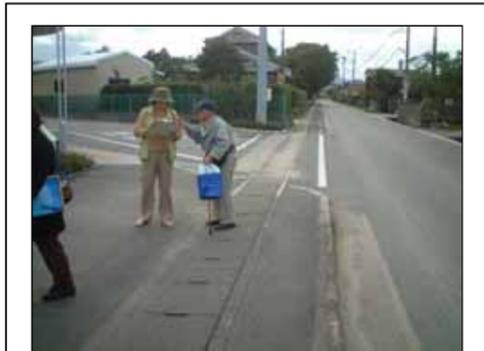
歩道が狭い。ガタガタしていて自転車で走りづらい。

凸凹で車いす等つらい。

誘導ブロックない。

段差部に色をつける等して境界をはっきりさせたほうがよい。

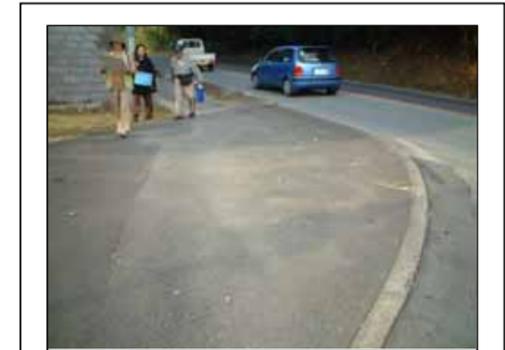
車の出入口があぶない。

右折車線が必要。

平坦な部分がない。

どぶ川の鉄板ふた：グレーチング危険。

川への脱輪、落下の危険
