随時監査（工事監査）結果報告書

平成28年度随時監査（工事監査）結果報告について

松 阪 市  
平成 28 年度  
工 事 技 術 調 査 結 果 報 告 書

新大正橋 橋梁耐震補強工事

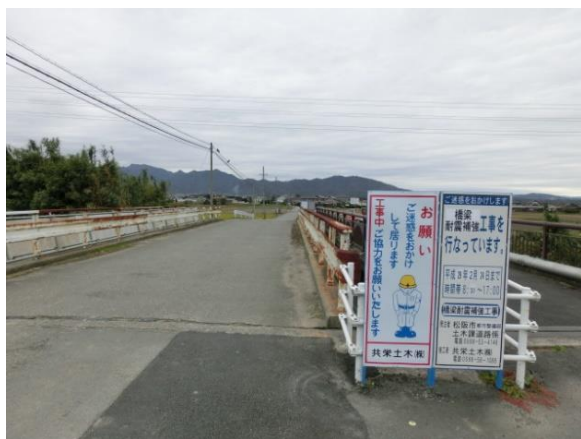
施工現場全景

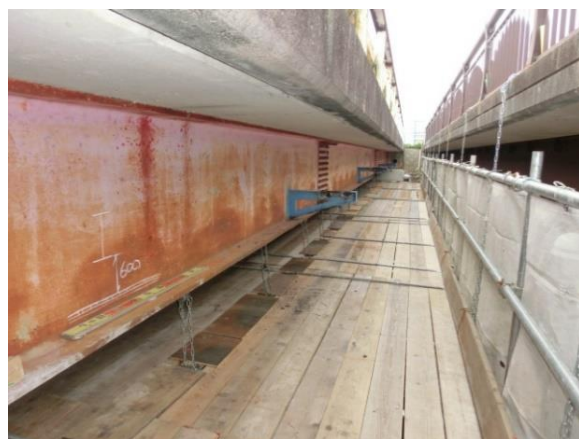
足場内状況

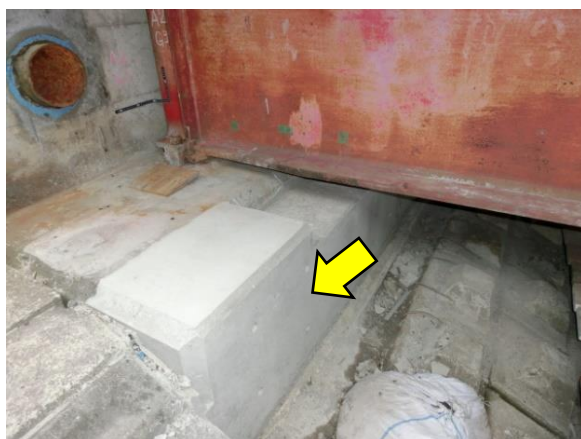
桁かかり長拡張工

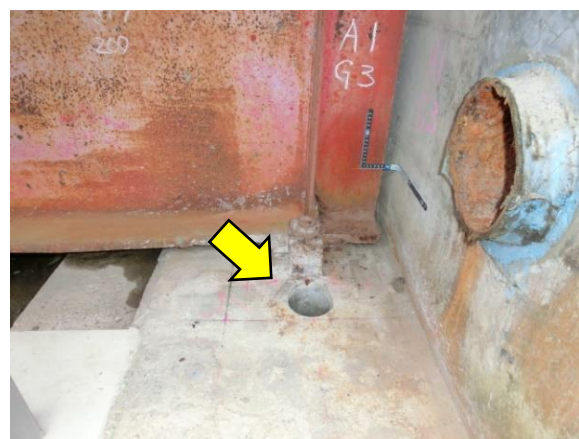
支承アンカーボルト孔削孔
