# 平成 30 年度 松坂城跡石垣修理の記録①

## 1. 石垣修理に至る経緯

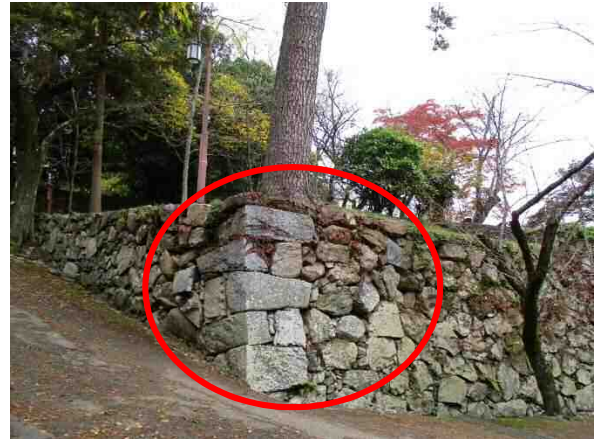
石垣修理前（大きく変形した部分）

石垣 No.308・309 の破損原因は様々ありますが、特に大きな影響を与えたのがクロマツの太木です。年輪の観察から樹齢約 120 年と推測できるので、およそ明治 30 年頃のクロマツであったと考えられます。クロマツの太い根が石垣を押し出し、近い将来石垣を崩落させてしまうことは明らかでした。そこで、破損原因であるクロマツを取り除くために、まず伐採を行い、石垣を部分解体の上で除根し、石垣を積み直すことになりました。

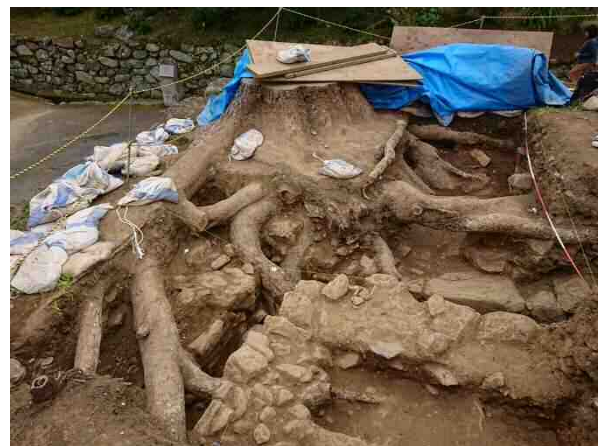
右の写真は、石垣修理前の発掘調査時のもので、太い根が張り巡っている様子がわかります。

石垣変形の主要原因となったクロマツの根

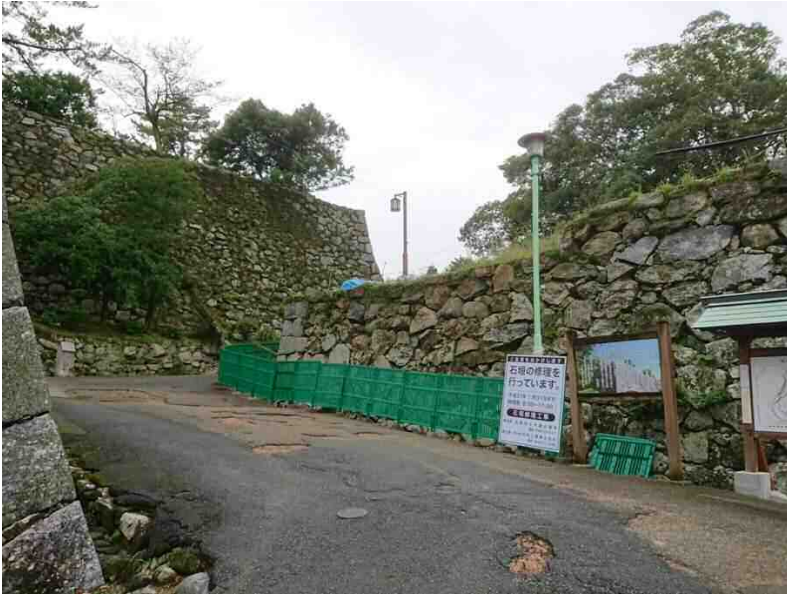
平成30年10月15日（月）

ついに石垣の前に安全柵が設置され、いよいよ修理が始まる感じが漂ってきました。

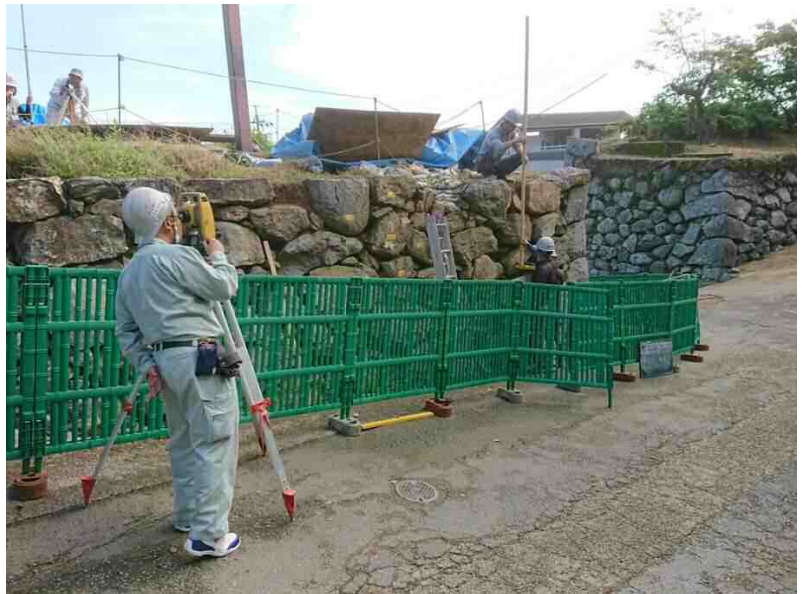
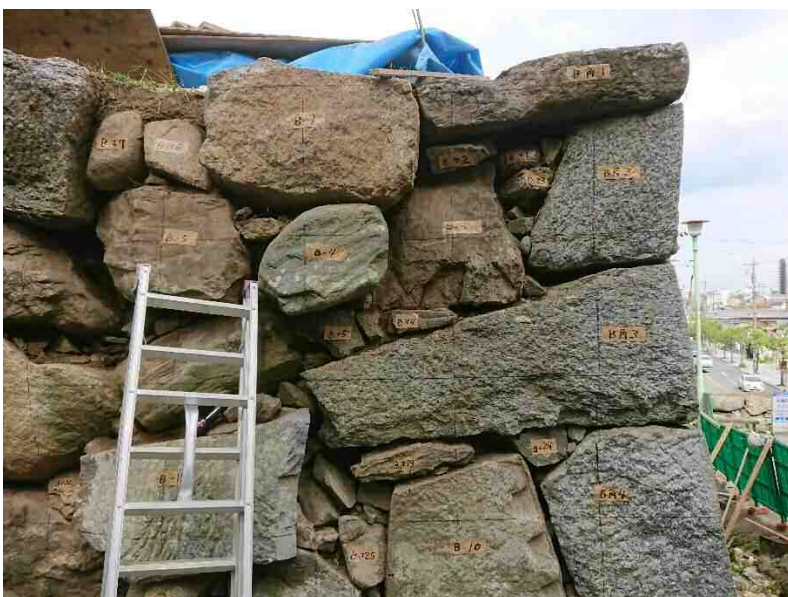
同日

石垣を構成する「築石」のひとつひとつに番号を付けます。築石の間を埋める「間詰石」にも番号を付けます。

石材の表面をよくみると、基準線が正方形のマス目状に墨打ちされていることがわかります。
