## 6. 解体工（後半）

平成30年12月2日（日）史跡 松坂城跡石垣修理現地説明会 配布資料  
松阪市産業文化部 文化課（TEL：0598-53-4393）

## 1. 石垣修理に至る経緯

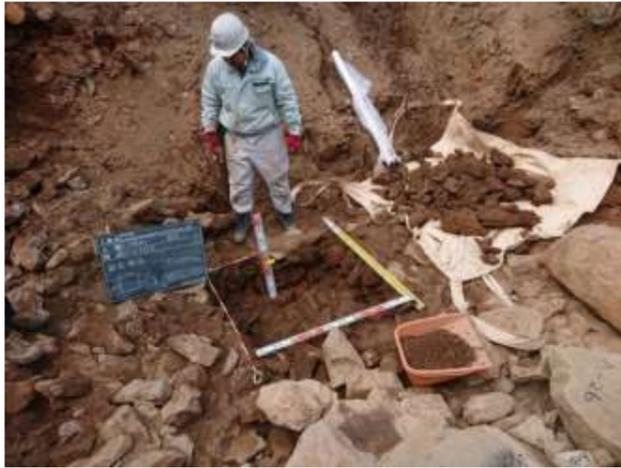
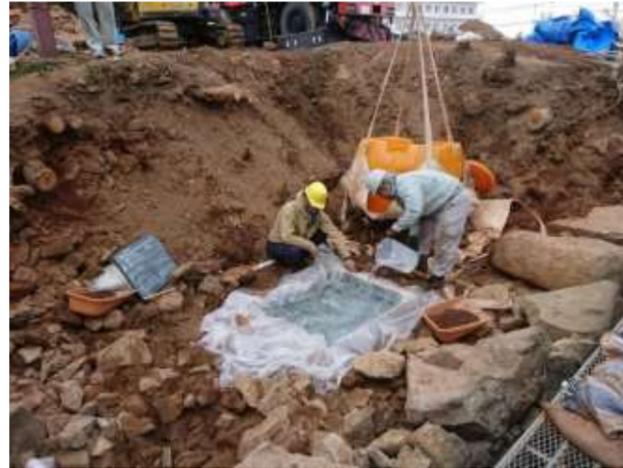
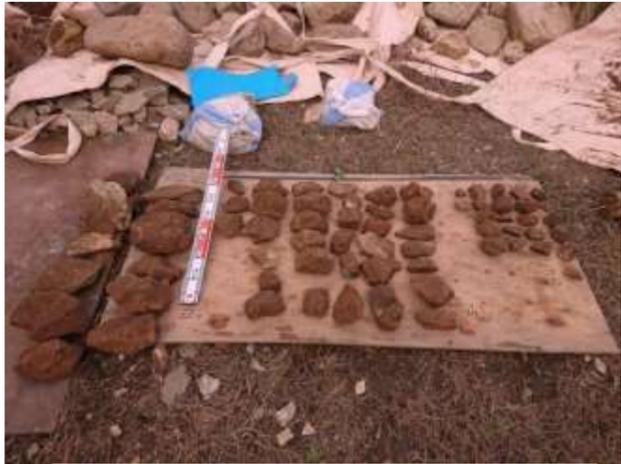
裏込石の粒径・密度調査の様子

掘った体積は水を入れて正確に計測。今回は、0.234 m<sup>3</sup>の中に396kgの裏込石が詰まっていた。

さらに1 mあたりで、石の大きさを10cm刻みで分けると、10cm未満は23個、10~20cm未満は34個、20~30cm未満は12個という結果になりました。

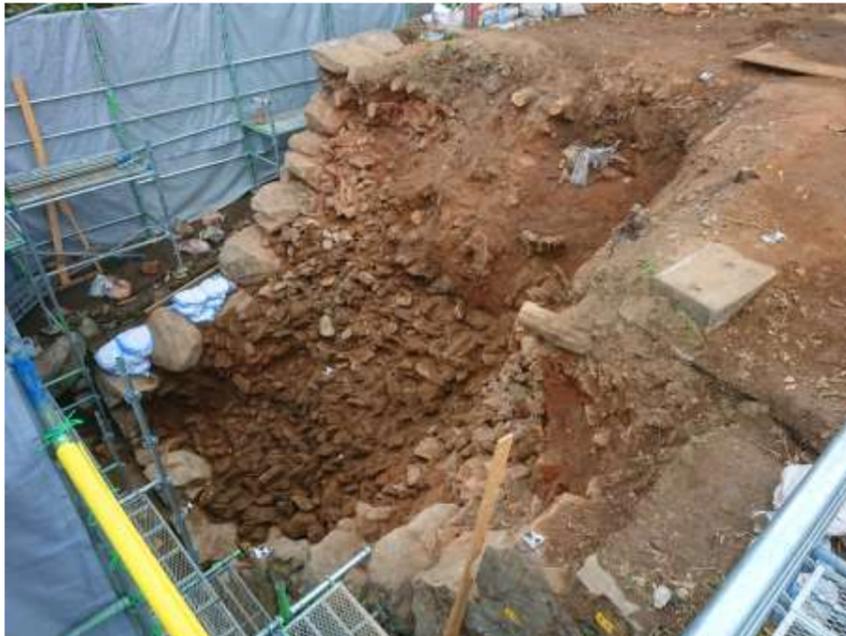
解体後の様子

今回の修理している石垣は、周囲の石垣と石表面の表情が異なり、異質な印象を受けます。

このことから、以前に積み直しが行われた可能性もあると考え、その痕跡がないか観察してきました。石垣を積み直すと、通常は裏込石の中に遺物が混入しますが、全くみられず、その他の痕跡も一切認められませんでした。遺物がないということで、この石垣が積みまれた時代も明らかになってきていませんが、松坂城跡の中でも古い段階に積みまれた可能性も残されました。

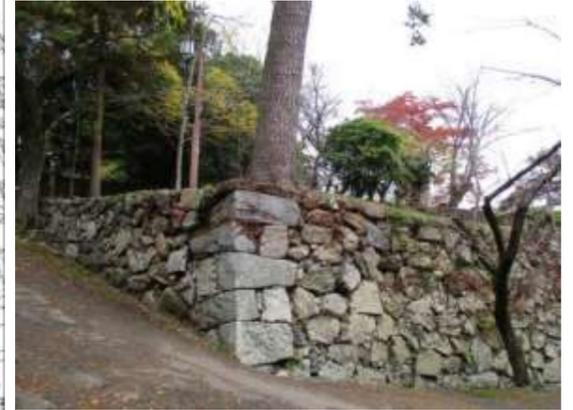
▲石垣修理前の様子

石垣の破損原因は様々ありますが、今回特に大きな影響を与えたのがクロマツの大木でした。年輪の観察から樹齢約120年と推測されたので、およそ明治30年頃のクロマツであったと考えられます。クロマツの太い根が石垣を押し出し、近い将来石垣を崩落させてしまうことは明らかでした。そこで、破損原因であるクロマツを取り除くために、まず伐採を行い、石垣を部分解体した上で除根し、石垣を積み直すことになりました。右の写真で、太い根が張り巡っている様子がわかります。

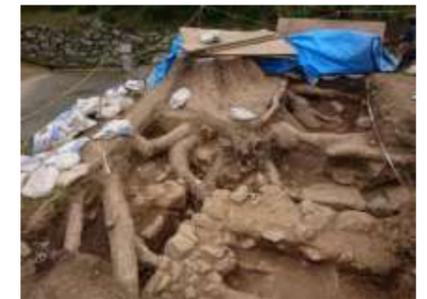
クロマツの根

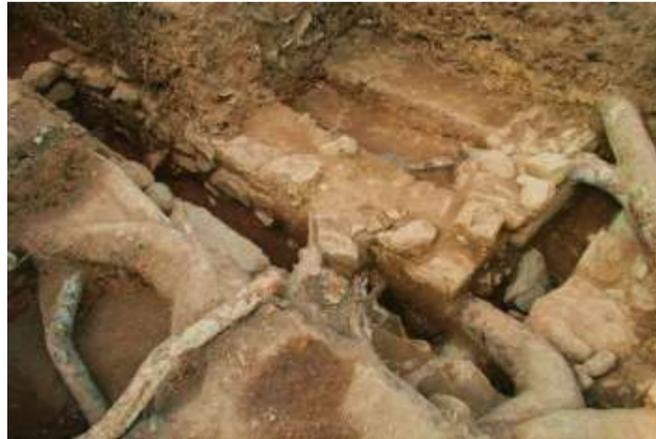
石垣の背面から、石組みの溝状遺構がみつかりました。この溝は、石垣面に並行するように設置されており、L字状に屈曲するような形をしていました。丁字や十字の溝であった可能性もありますが、屈曲する場所がちょうどクロマツの根で破壊されていたためはっきりとせず、除根作業中に注意して観察したところ、やはり丁字や十字状となる形跡は確認できませんでした。

L字状に屈曲する石組の溝

この溝は、石垣を解体する上でどうしても解体する必要がありました。そこで、松坂城跡整備検討委員のみなさんに相談して、復元するために必要な記録をとり、一部を解体しました。

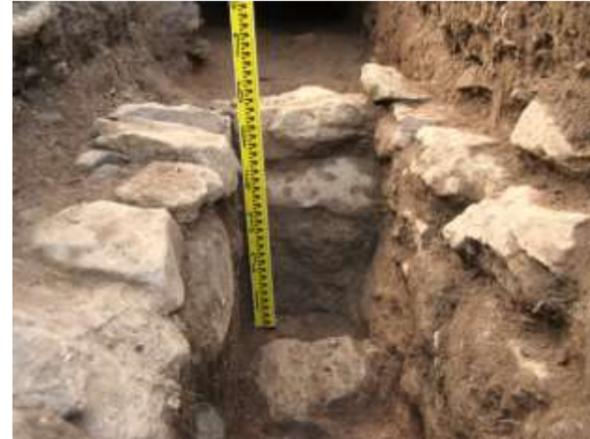
溝が見つかった当初は、建物の軒下にある雨落ち溝かと思いましたが、各時代の絵図に建物は描かれていません。約60cmという深さも、雨落ち溝には不要の深さであるように思えます。現在、他の城跡に類例がないか調べているところです。

溝の深さは約60cmと深い

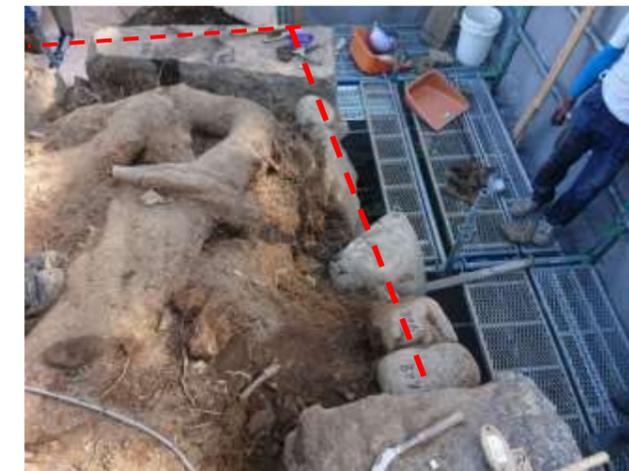
石垣の解体を続けると見た目でも飛び出していた築石にたどり着きました。石のお尻がわずかに引っかかっているだけの状態で、あと数cm押し出されていたら崩れる可能性がありました。（下写真の赤いラインが本来の石垣の面）

飛び出した築石

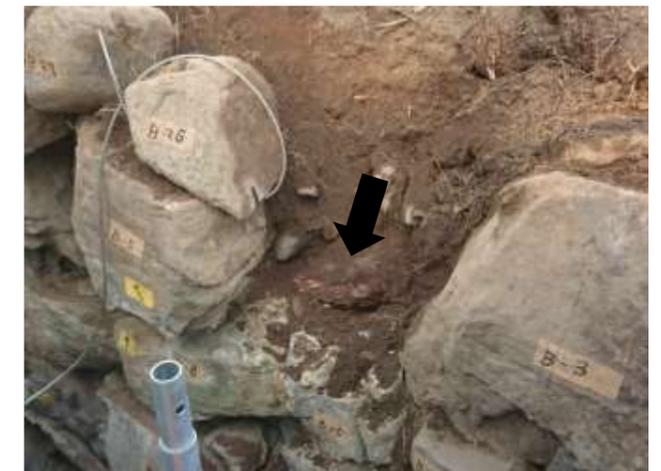
飛び出した築石を取り除くと、石垣変形の原因となった太い根が現れました。

石の背面に樹根
