隨時監査（工事監査）結果報告書

松阪市監査委員

平成 30 年度随時監査（工事監査）結果報告について

調査対象 工事 1 : 第 30-3 号小阿坂町送配水管布設替工事
調査対象 工事 2 : 狹師漁港機能保全事業 3-2 外防波堤・14-1 西護岸整備工事

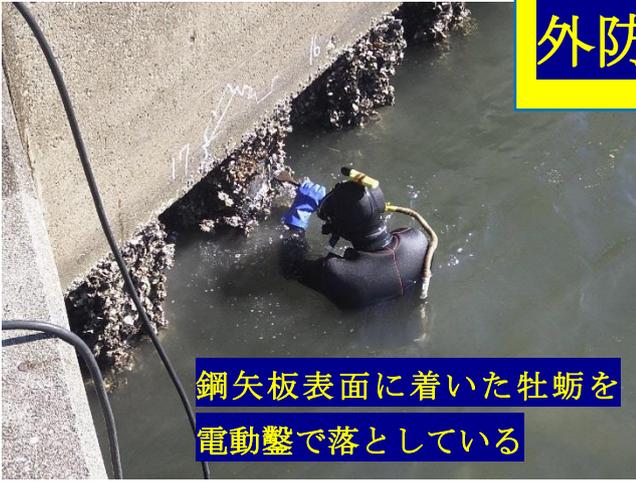
外防波堤

鋼矢板表面に着いた牡蠣を電動鑿で落としている

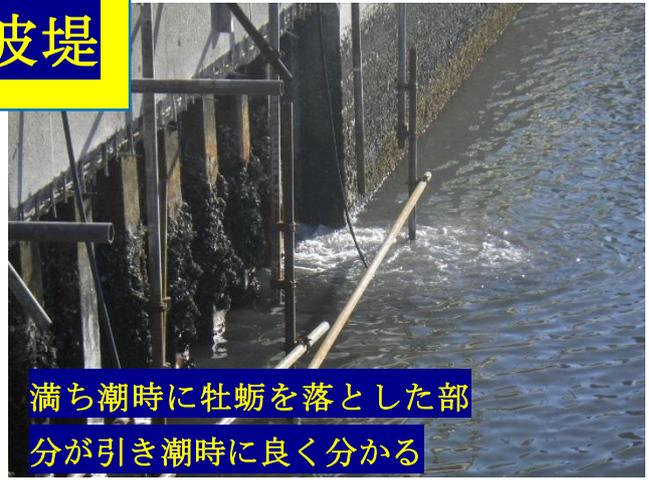
満ち潮時に牡蠣を落とした部分が引き潮時に良く分かる

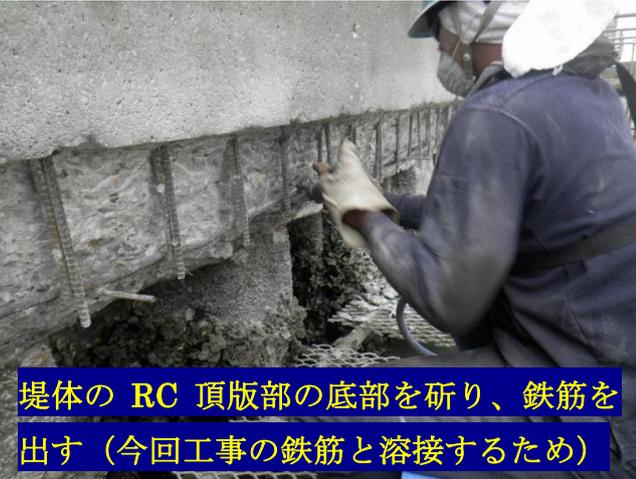
堤体の RC 頂版部の底部を研り、鉄筋を出す (今回工事の鉄筋と溶接するため)

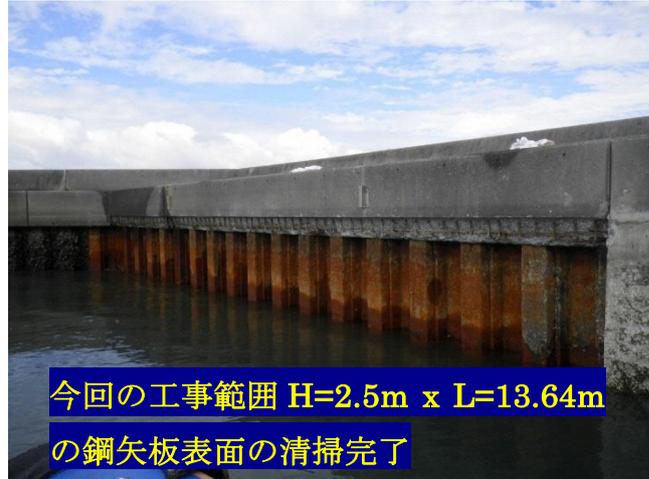
今回の工事範囲 H=2.5m x L=13.64m の鋼矢板表面の清掃完了

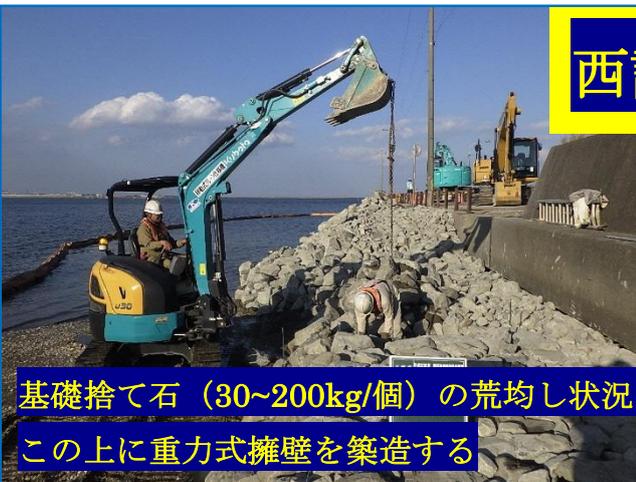
西護岸

基礎捨て石 (30~200kg/個) の荒均し状況、この上に重力式擁壁を築造する

先ず西護岸で矢板前面の掘削/整形、捨て石均しが完了している状況を視察した。捨て石は近くの山を崩している土取り場から産出する固く、比重=2.85の大きいものである。セメントの比重が3.15としてセメント一袋が25kgとすれば、それより一まわり大きい $(30/25) \times (3.15/2.85) \approx 1.3$ 倍の石が30kgである。そのように考えると、30kg(セメント一袋の1.3倍の大きさ)以下の石がかなり混じっているように見えた。石材の検収は現地でしたのか確認されたい。

小さな石だと台風が来れば、波にさらわれてしまう可能性もある。しかし松阪は内海にあり、そんなに強い波は来ないから30kgの石を含めた設計としているのかもしれない。

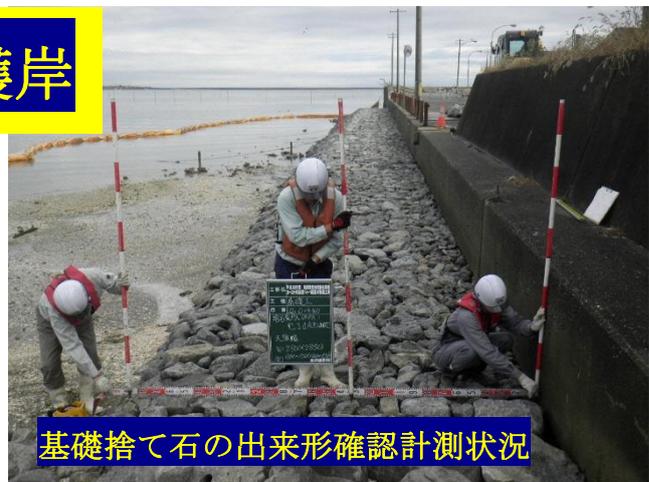
基礎捨て石の出来形確認計測状況

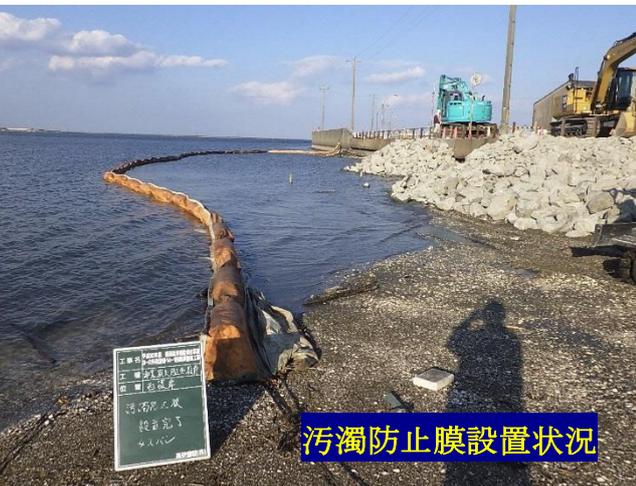
汚濁防止膜設置状況

汚濁防止膜が張られていた。海中部分のスカート部の深さは水深の60~70%程度が良いとされているようである。作業は済んでいるが、工事以外の、波打ち際での自然の濁りがあつた。

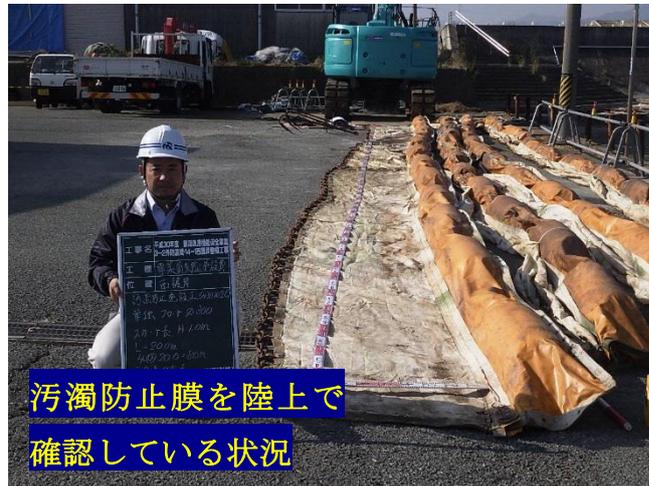
汚濁防止膜を陸上で確認している状況

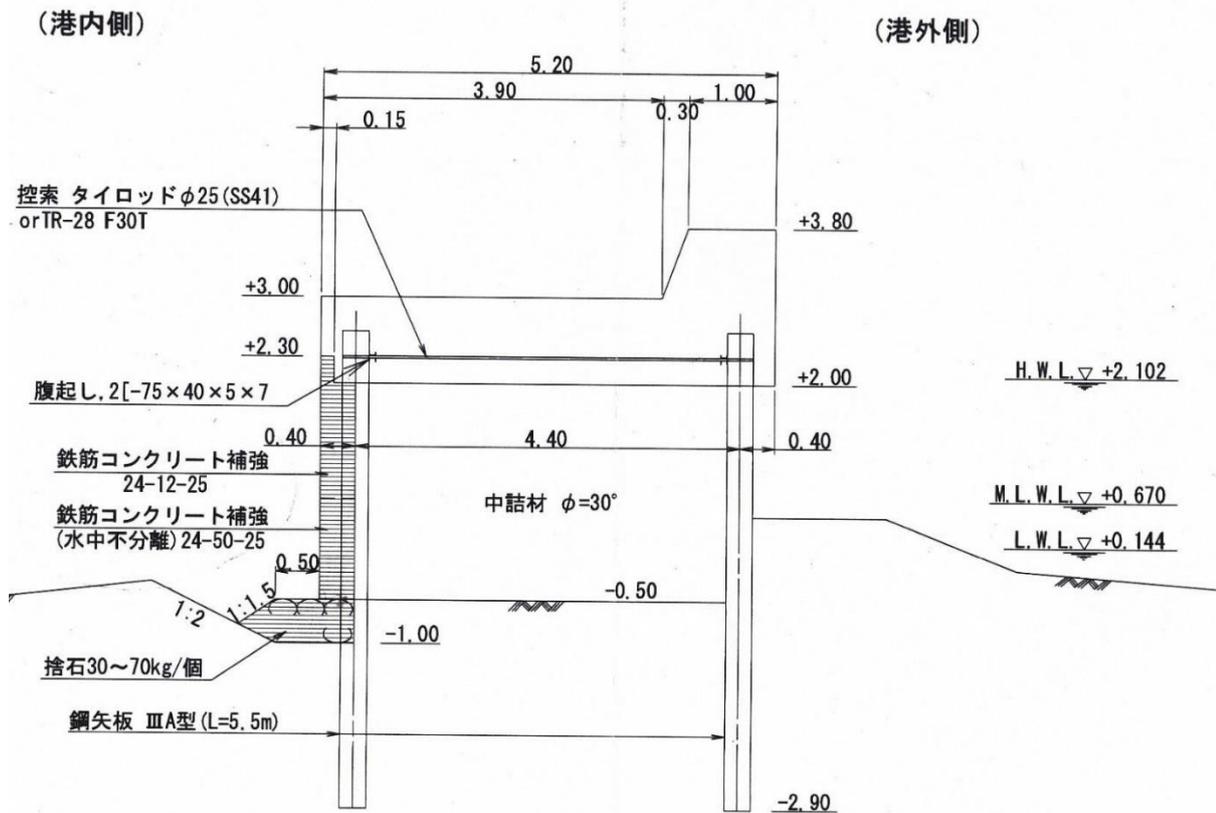
1. 外防波堤の標準断面（次ページ参照）、施工順序

先ず、鋼矢板全面（海中部分も含む）に付着した牡蛎を除去、海底掘削と基礎捨て石（30～200kg）を築造、鋼矢板前面にスタッドを溶接、陸上で寸法通りに組んでおいた組み配筋を頂版鉄筋や矢板に溶接して固定、陸上で組んでおいた鋼製型枠を組み配筋に被せて固定（水中コンクリートが

漏れないように留意)、水中コンクリート打設、鋼矢板前面に RC 壁を作り鋼矢板を腐食から防護する。

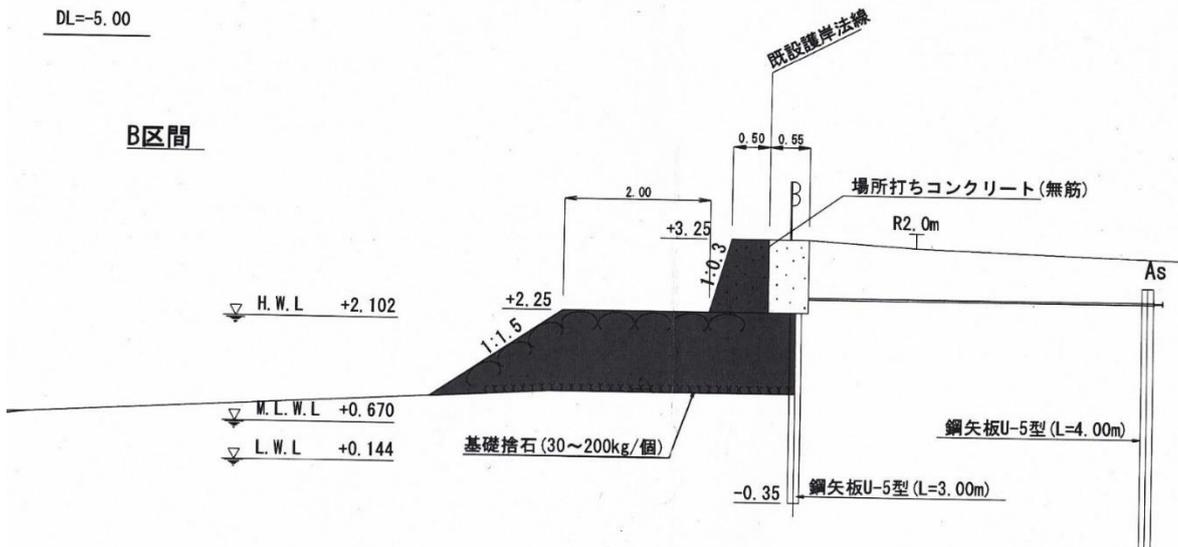
2. 西護岸の標準断面、施工順序

地上/海底掘削して基礎捨て石 (30~200kg) を均し築造、その上に無筋コンクリート重力式擁壁を現況のコンクリート高さまで立ち上げる。

この場合、干満差の範囲が丁度捨て石天端付近から LWL 程度とすると、その間の鋼矢板は RC 巻き立ての防護はないが、応力的には捨て石により波浪による洗掘を防止し、残留水圧を受けないので OK、腐食損傷的に重力式の安定性検討において、場所打ちコンクリート背後の矢板については、構造物がないものとして検討(砂、砂利、栗石として検討)を行っており、OK である。
