修理報告書

松阪市 松浦武四郎記念館 所蔵
重要文化財 松浦武四郎関係資料 のうち

瀑布図 (書画・器物類 69) 1 幅
「玉ほこの」詠草 (書画・器物類 119) 1 幅

平成 31 年度 (2019 年度)

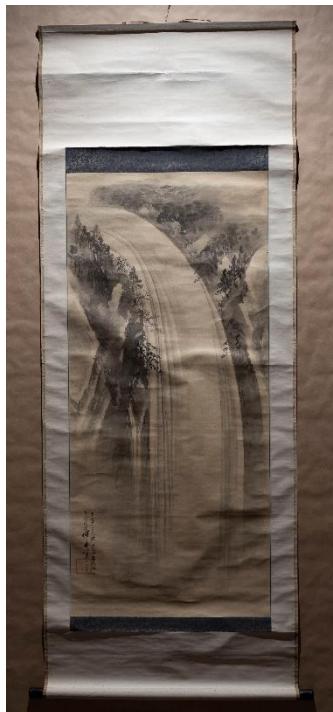
修理前 (斜光) 暴れや折れ

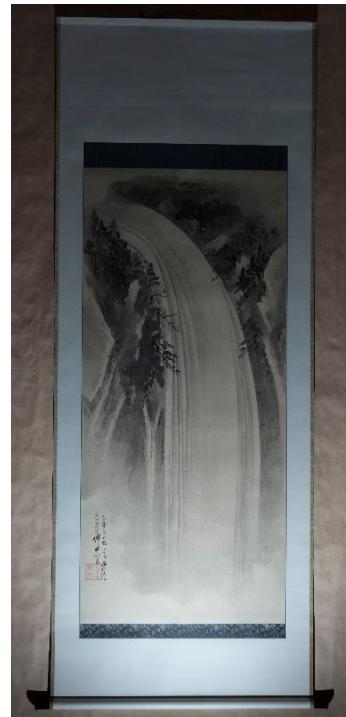
修理後

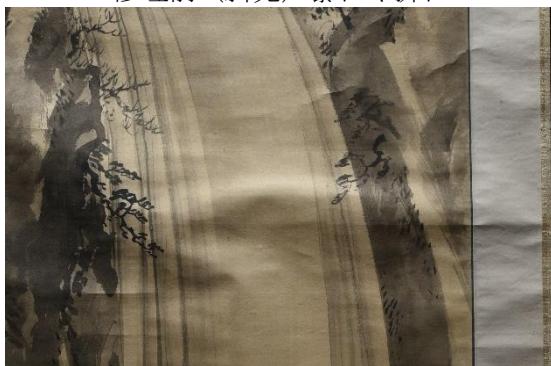
修理前 折れ

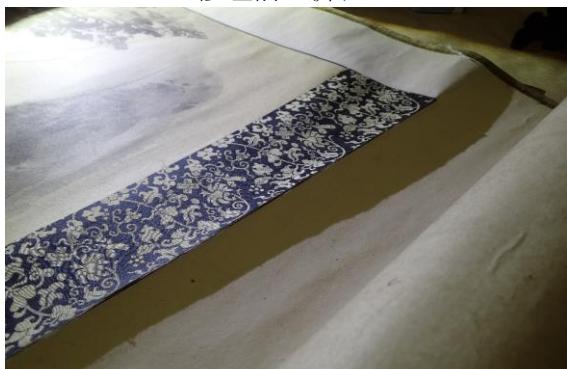
修理前 表装接合部の強い折れ

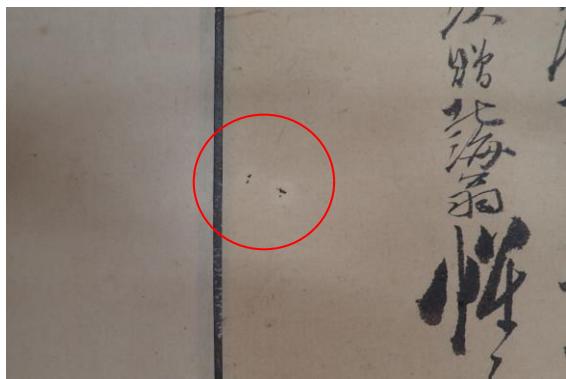
修理前 付着物

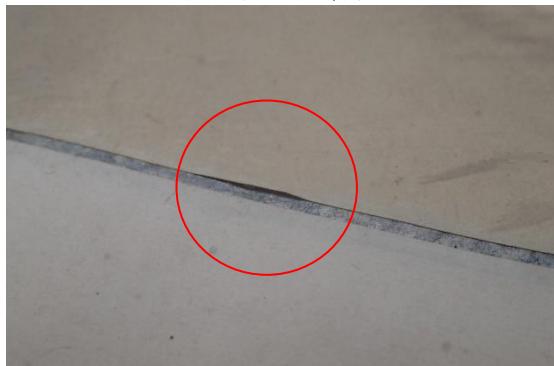
修理前 表装接合部の浮き

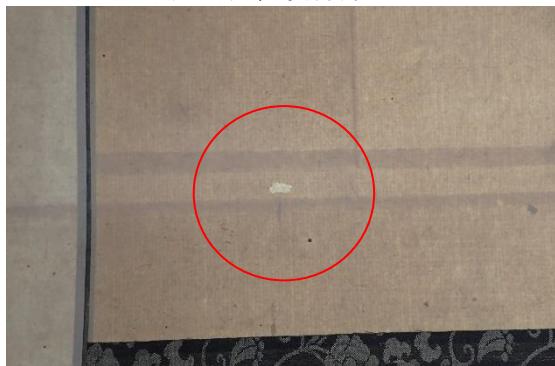
修理前 本紙料紙の欠失

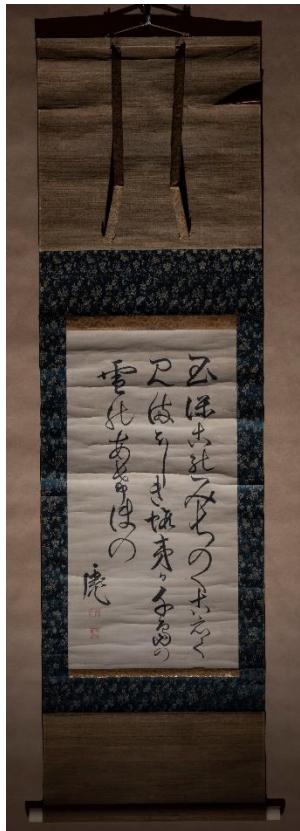
修理前 (斜光) 横折れ

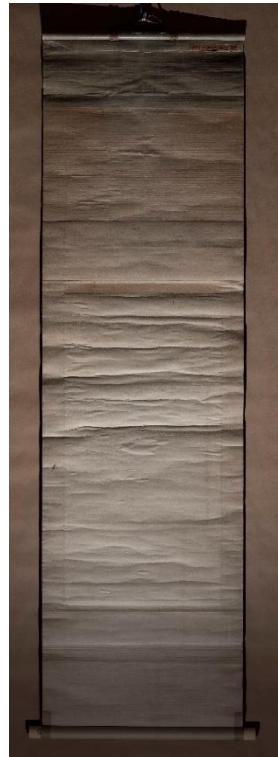
修理前 裏面全図 (斜光) 横折れ及び浮き

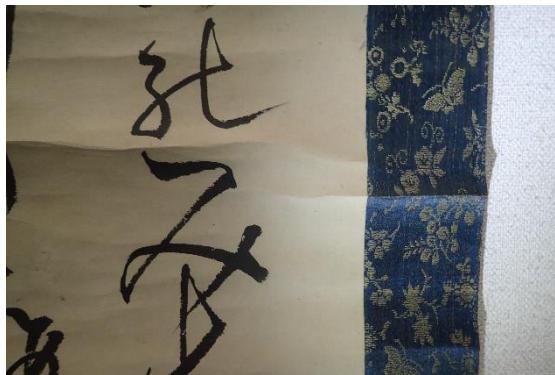
修理前 横折れ

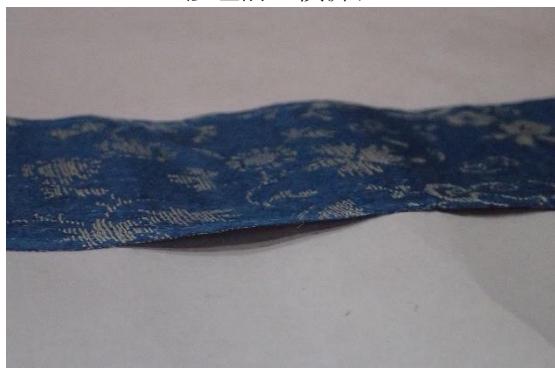
修理前 表装接合部の浮き

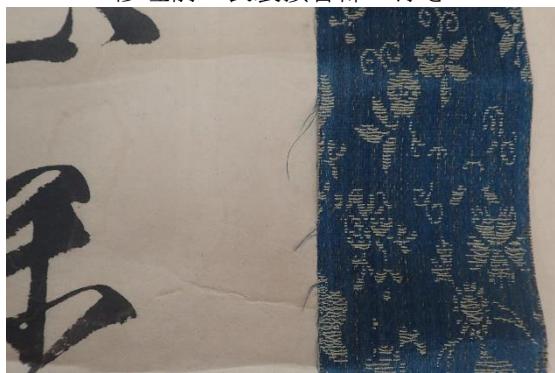
修理前 表装裂のほつれ
