第Ⅳ章 史跡及び名勝の現状と課題

1 保存(保存管理)

(3) 地区区分別構成要素の現状における課題 (第5～18図及び巻末資料[第1・2表]参照)

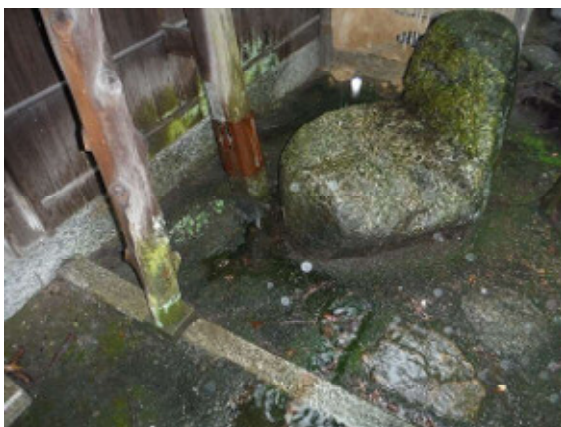
地形及び地割 雨水の集中

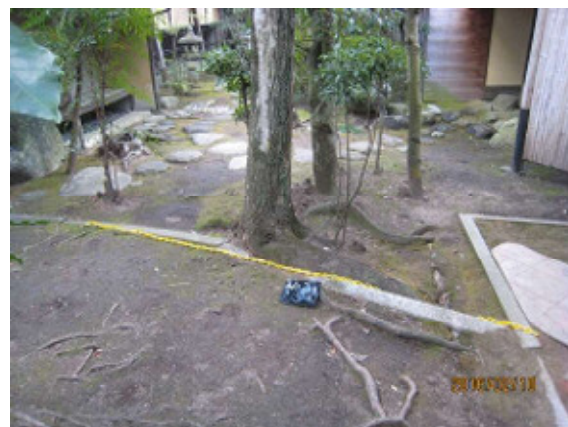
石組 縁石の不陸

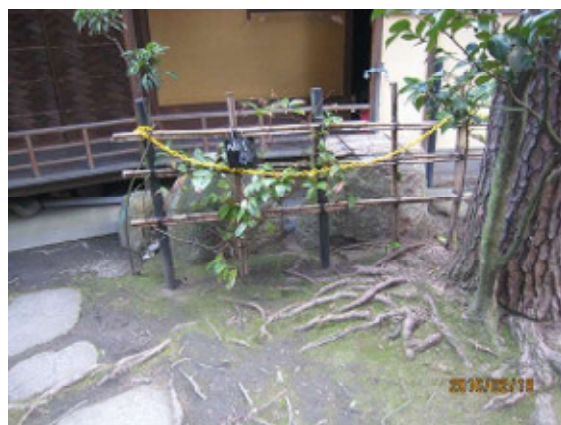
その他 擬木による四ツ目垣

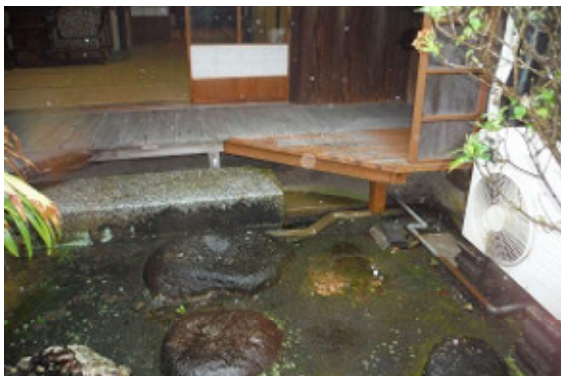
地形及び地割 雨水の滞留

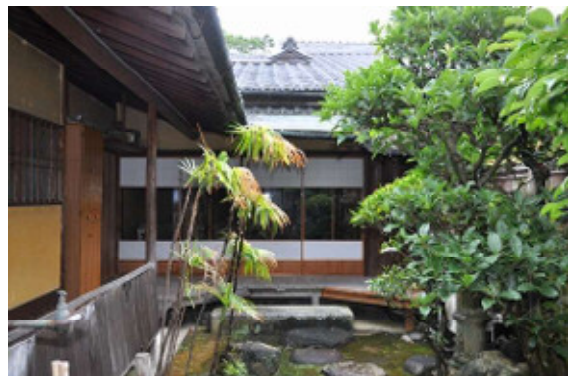
雨水の集中しやすい屋根形状

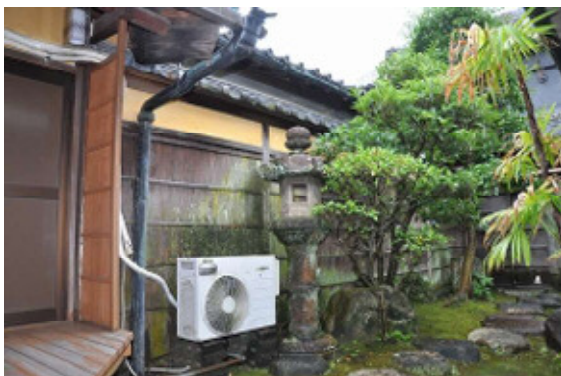
植栽 生長した庭園樹木

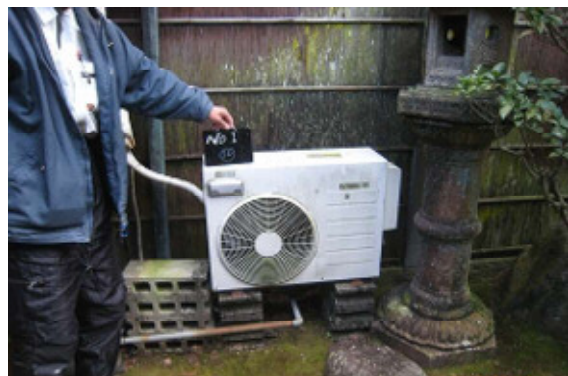
その他 空調室外機

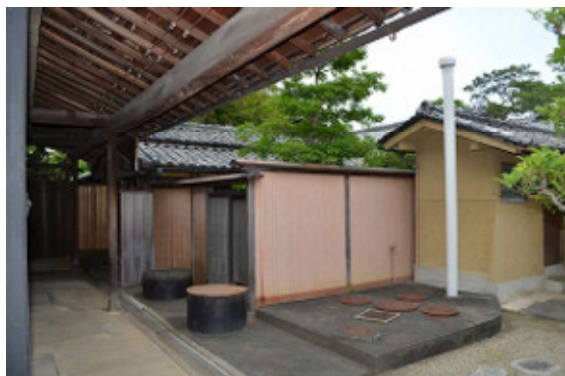
水系 浄化槽、井戸2ヶ所

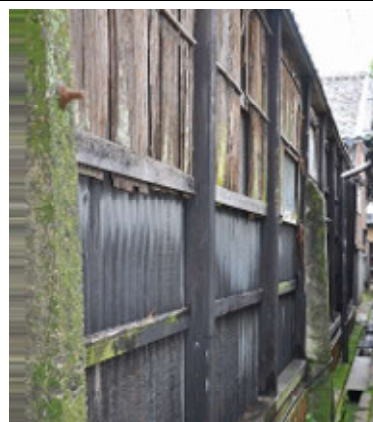
建造物 大正座敷北側塀

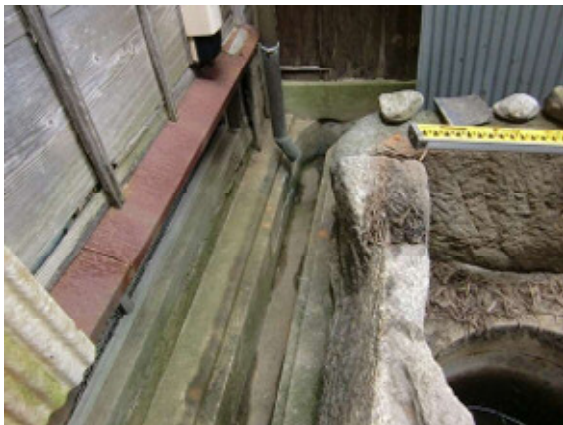
構成要素	保存管理上の現状・課題
地形及び地割	園路	
石組	景石、飛石	
水系	雨水排水路、井戸	主屋南側の雨水を魚町通りの道路側溝へ導く排水溝が巡っているが、溝断面が小さく排水機能は十分ではない。これが、主屋新座敷の土台腐朽と建物不陸の主原因となっている。
植栽	中高木類、低木類、地被類	
構造物	石燈籠等石造品、蹲踞、井戸	
建造物	主屋、表蔵、表塀	
その他	アルミ塀、南波鉄板塀、鉄角柱	表塀南端と表蔵の間を扉付のアルミ塀としている。現代の材料が用いられている。景観上修景の検討が必要である。

水系 雨水排水路

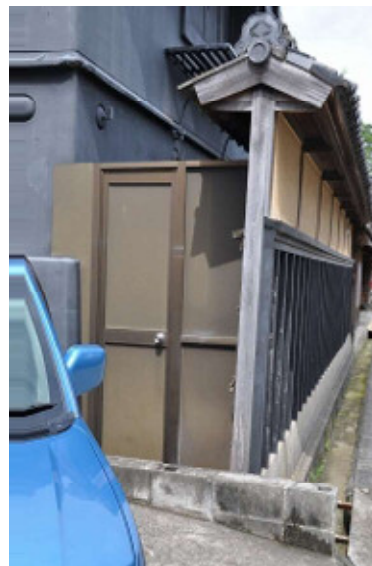
その他 アルミ塀、扉

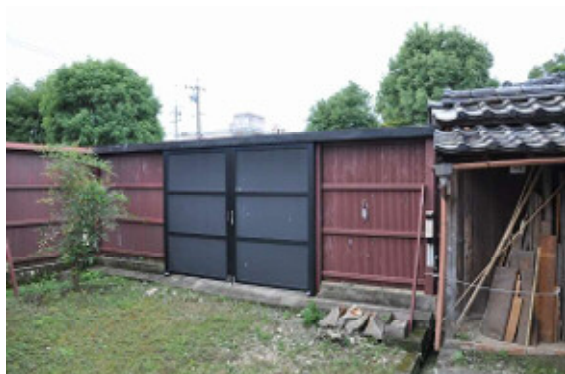
その他 南波鉄板塀

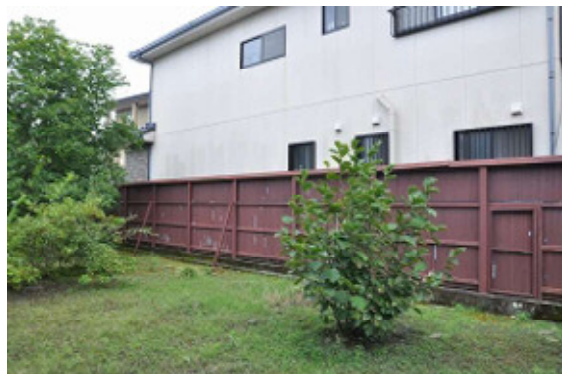
その他 西波鉄板塀、扉

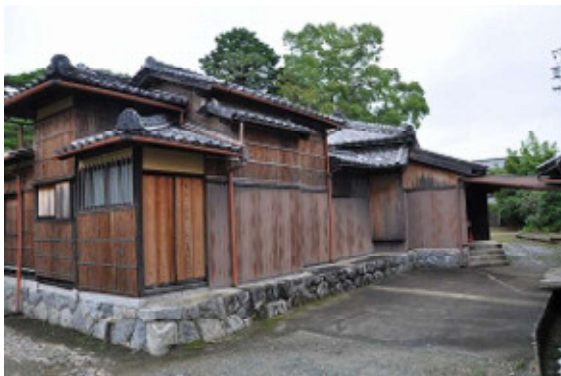
地形及び地割 コンクリート製土間

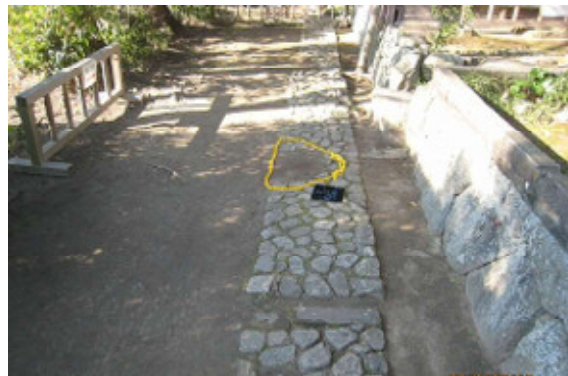
石組 敷石の沈下

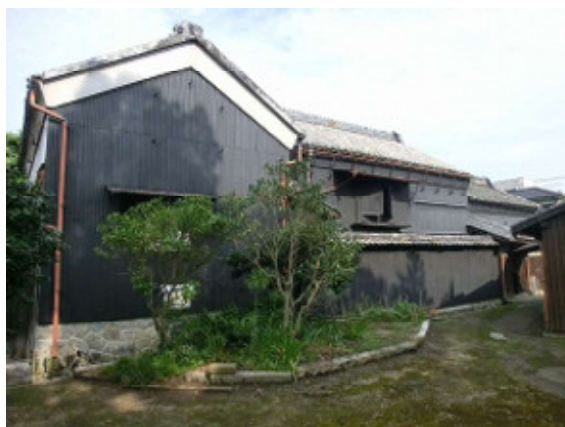
石組 飛石 その他 花壇

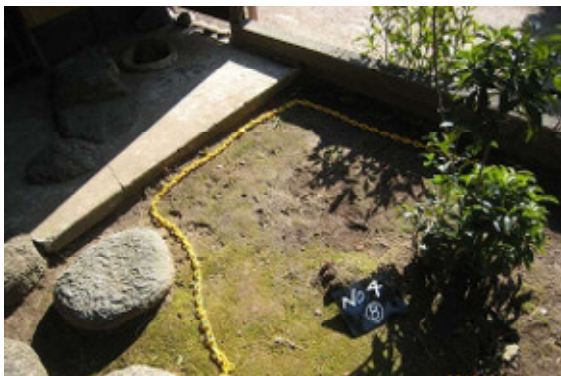
地形及び地割 表土の流出

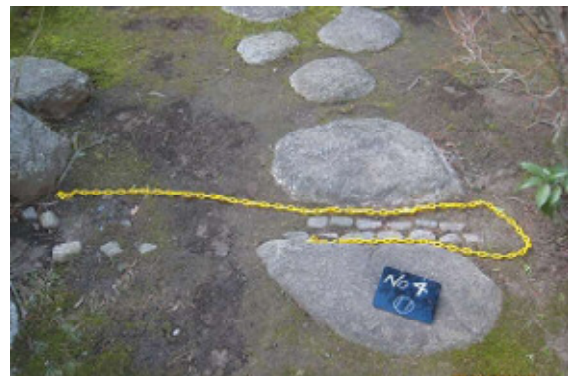
構造物 枝折戸痕跡

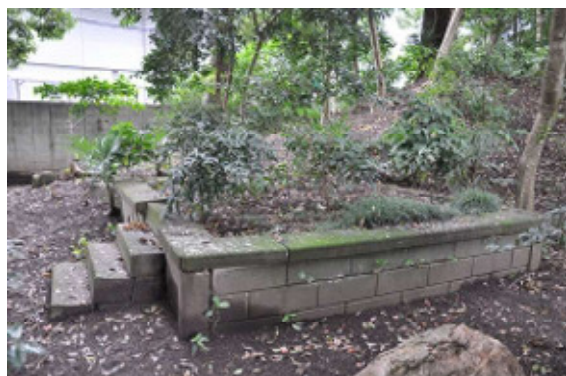
構造物 月見台の基壇

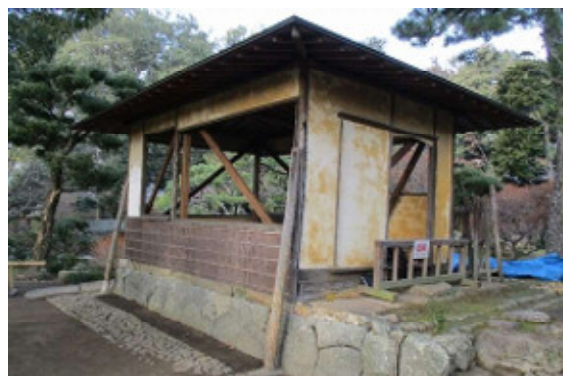
建造物 四阿の応急修理

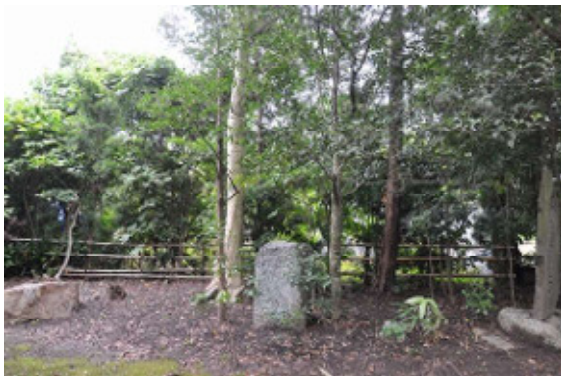
その他 竹柵

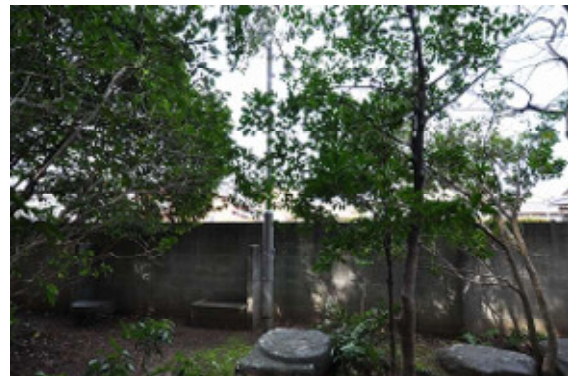
その他 外灯

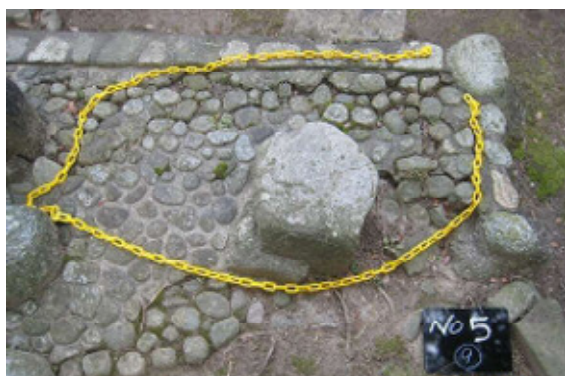
石組 根上りによる不陸

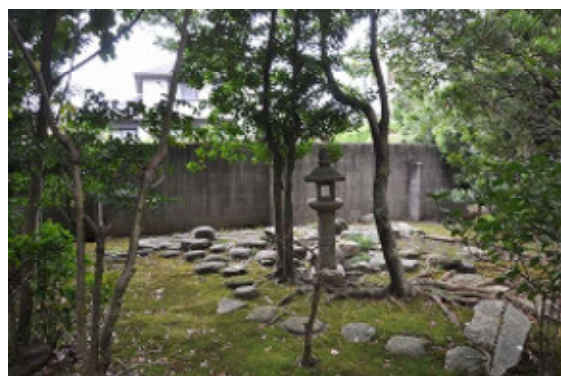
その他 北コンクリート塀

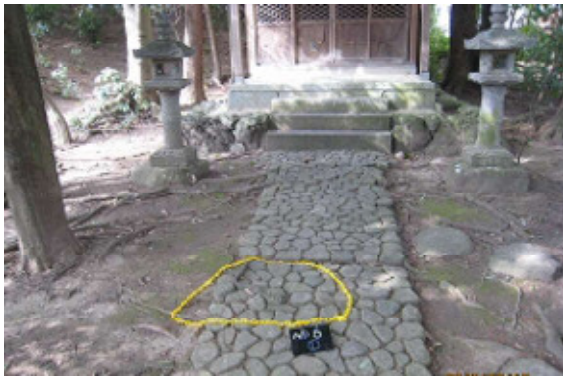
石組 敷石の不陸

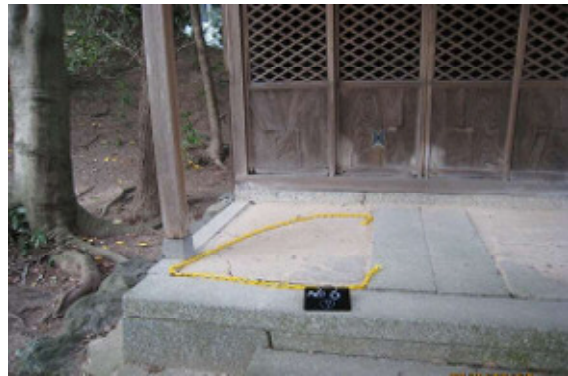
建造物 稲荷社の土間三和土の劣化・風化

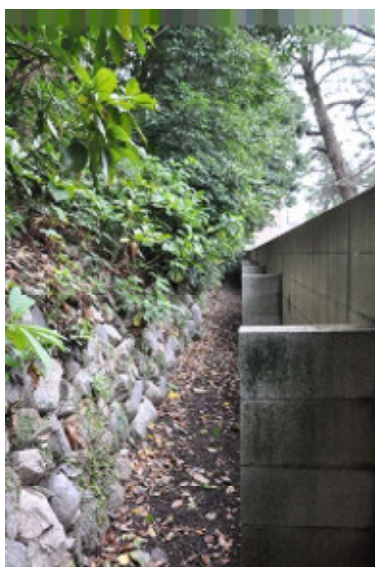
地形及び地割 西側築山石積

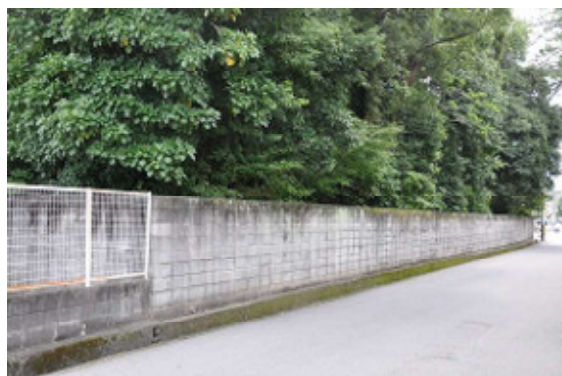
植栽 西側市道へ突き出る常緑樹高木
