# 令和7年度 史跡松坂城跡発掘調査現地説明会資料

## 本丸跡上段・隠居丸跡・きたい丸跡 [第22次]

令和7年10月25日(土) 午前10時～午前11時00分 所在地：松阪市殿町（史跡松坂城跡内）

調査主体：松阪市教育委員会 調査担当：松阪市産業文化部文化課 文化財センター

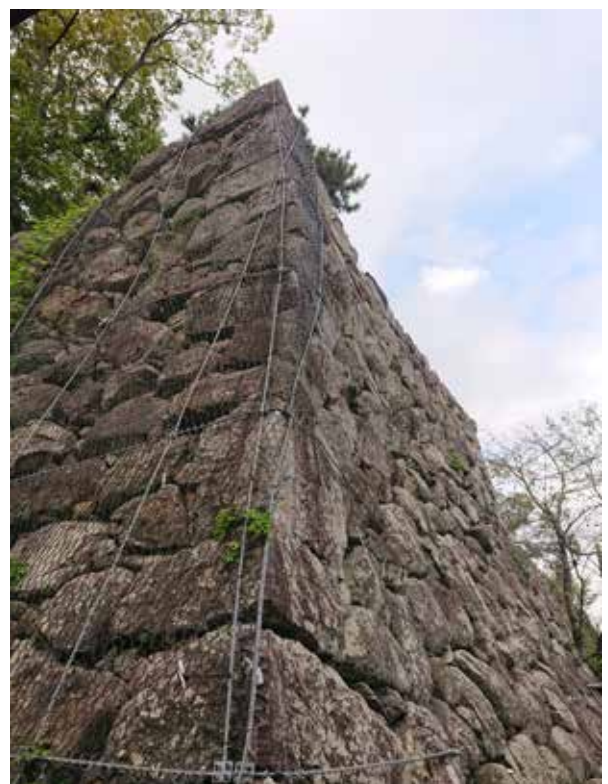
近年の動態調査の結果、石垣 (No.227・228) についてはズレやはらみの増大が著しく、将来的に崩落の危険性が高く早期の解体修理が必要と判断されたことから、解体修理に必要な情報を得ることを目的とした発掘調査を行うことになりました。

【写真 2】石垣No.227( 左 )・No.228( 右 ) の状況

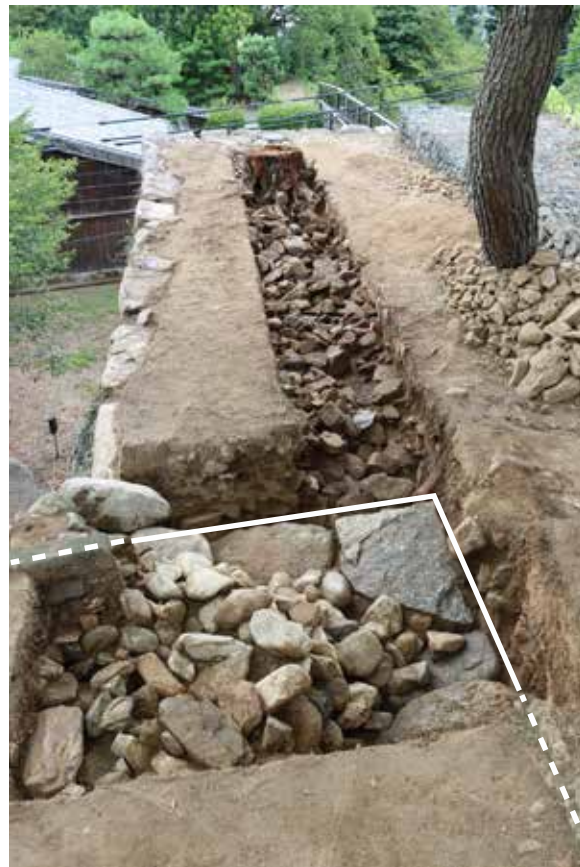
**石垣に囲まれた上部平坦面** 表土直下は栗石が一面にひろがっているのを確認しました。栗石の大きさは様々ですが、大きなものの割合が多いようです。周囲の状況から、この部分は石垣基底部まで栗石が詰め込まれている(総栗石)可能性があります。調査では、栗石内部に太い樹根が入り込み石垣に悪影響を及ぼしている様子を観察することができました。

**埋設していた石垣隅角部** 調査前は階段になっていた部分で確認しました。隣接する石垣(№230)と一連のもので、天守跡方向にはほぼ直角に折れ曲がります。松坂城の絵図には、この隅角部を表現したものが複数あります。確認した石垣の上部に積まれていた築石は、公園整備の過程で取り除かれたものと考えられます。

【写真3】 TR.1 全景 (北西から) \*手前が隅角部

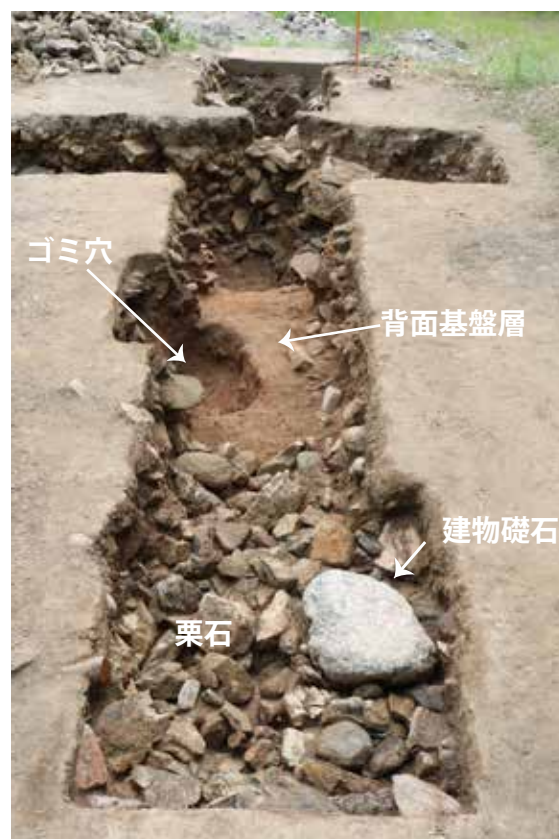
**建物礎石** 平成27年度実施の第5次調査で確認した埋設石垣の西側で確認しました。長径50cm、短径35cm、厚さ13cmの上面が平らな石が栗石上にすえられています。確認した礎石の南側にも、同じような石が地表に露出しています。調査範囲が狭いこと、確認できたのが1基ということで断言できませんが、この部分に櫓・多聞等の建物が存在した可能性が高まりました。

**石垣の背面基盤層** 裏込石の背後で確認しました。第5次調査で確認されたものの続きに相当します。近代以降に敷き詰められた新しい栗石を取り除いた時点で確認できました。また、背面基盤層上面から掘り込まれたゴミ穴からは、空き缶等の金属製品やサザエ・アワビの貝殻が出土しました。

【写真4】 TR.4 全景 (北東から)  
\*手前:裏込石・礎石、中央:背面基盤層

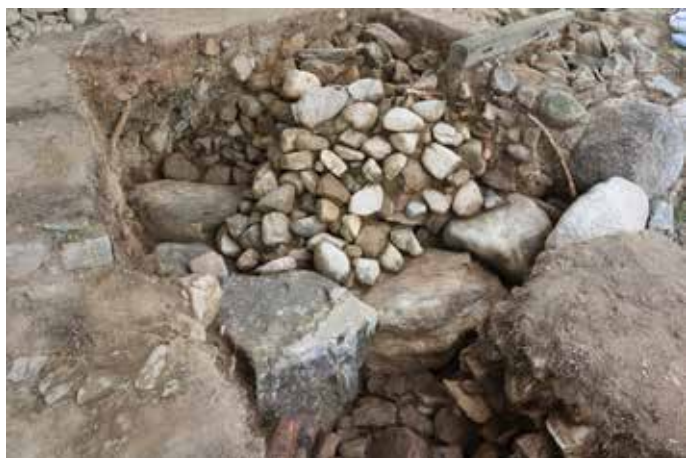
【写真 5】 TR.1 埋没石垣隅角部①( 南から )

今回確認した石垣は石垣No.230 と一連のもので、その上部は失われていますが、石垣No.230 の天端と同じ高さまで積まれていました。築石は自然石ですが、隅角部の算木積部分は四角く加工された築石が使われた新しい要素をもっています。天守台石垣の算木積は「野面積」で、未加工の自然石が積まれた築城時(天正期)の古い要素をもっています。このことから、今回確認した埋没石垣は文禄～慶長年間(1592～1614)に積まれたものであると推察します。

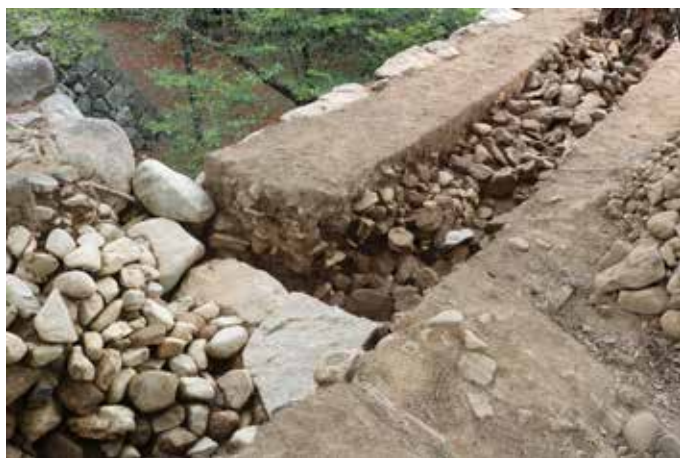
【写真 6】 TR.1 埋没石垣隅角部②( 北西から )

以上のことから、明治初期まで石垣が存在していたことがわかります。では、いつ頃石垣は埋められたのでしょうか？その謎を解くヒントが出土遺物にありました。それは、石垣を埋めていた土の中から見つかった「10 円硬貨」です。昭和 27 年に発行されたもので、外縁に刻み(ギザギザ)があることから「ギザ十」と呼ばれています。見つかったのは地面からかなり掘下げた位置で、石垣の上部を外しスロープ状に加工した際に紛れ込んだと推察されます。

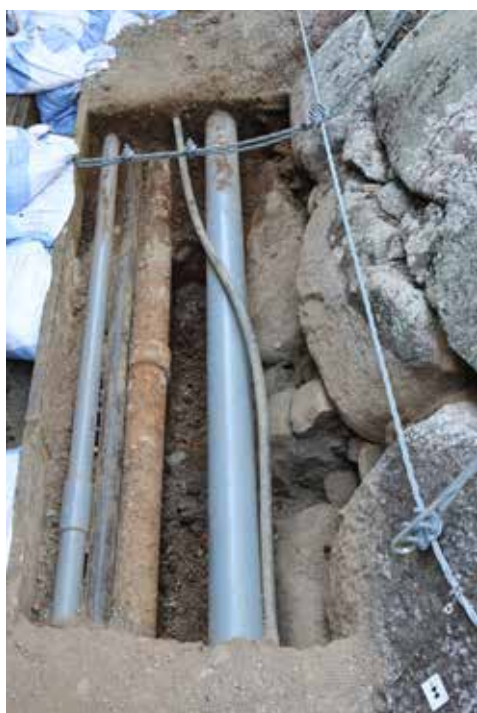
**TP.1・2** ズレやはらみ等の変形が著しい石垣(№227・228)の根石の状況を確認するため、石垣の際に調査区(TP.1)を設定しましたが、上下水道・電気等の配管に阻まれ途中で掘削を止めました。同様に、本居宣長記念館(以後 記念館)と本居宣長旧宅の間に位置する石垣の際にも調査区(TP.2)を設定し地表から1.5mまで掘り下げましたが、根石(石垣の基底部に据えられた築石)に達することができませんでした。調査の結果、ふたつの石垣には

【写真 7】 TP.1 地表下の石垣 ( 南東から )

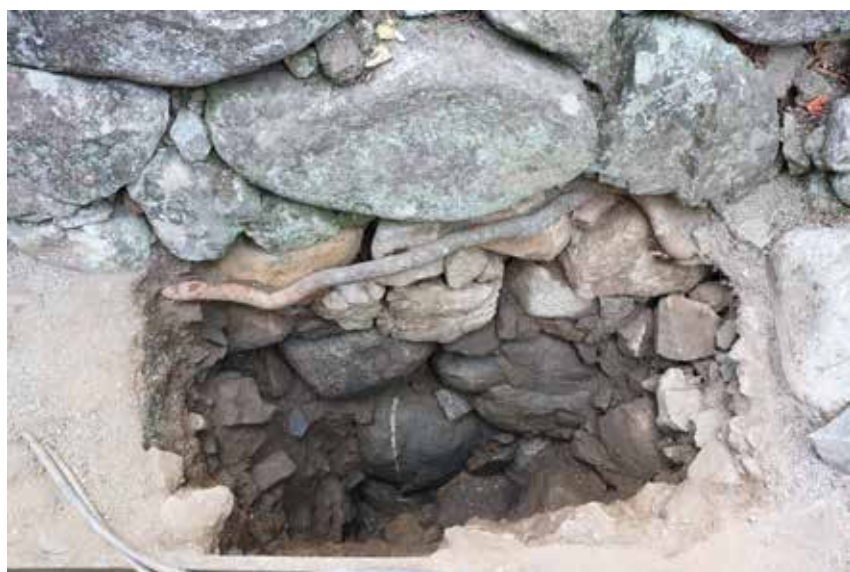
【写真 8】 TP.2 地表下の石垣 ( 北西から )

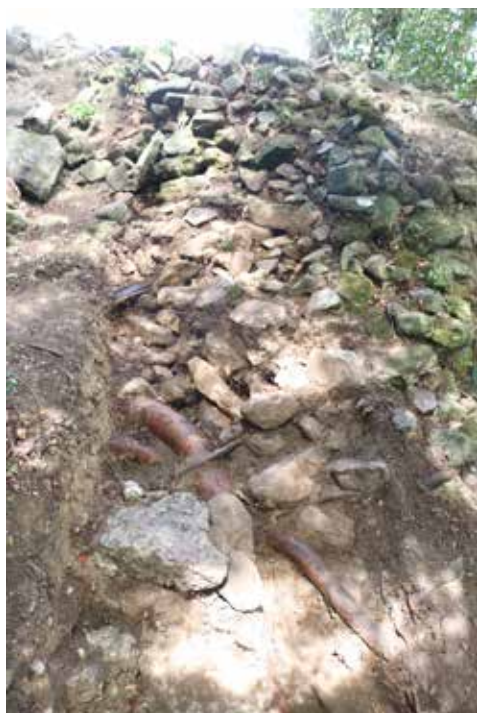
**TR.6・7** 記念館と本居宣長旧宅の間に位置する石垣の構造把握のため、上部平坦面と斜面に調査区を設定し調査しました。その結果、石垣の内部は栗石で充填された構造（総栗石）であることがわかりました。記念館側の石垣は記念館建設時に削られて消滅し、残存する栗石が露出しています。

【写真 10】 TR.6 記念館建設時に消滅した  
石垣の背面栗石 ( 南から )

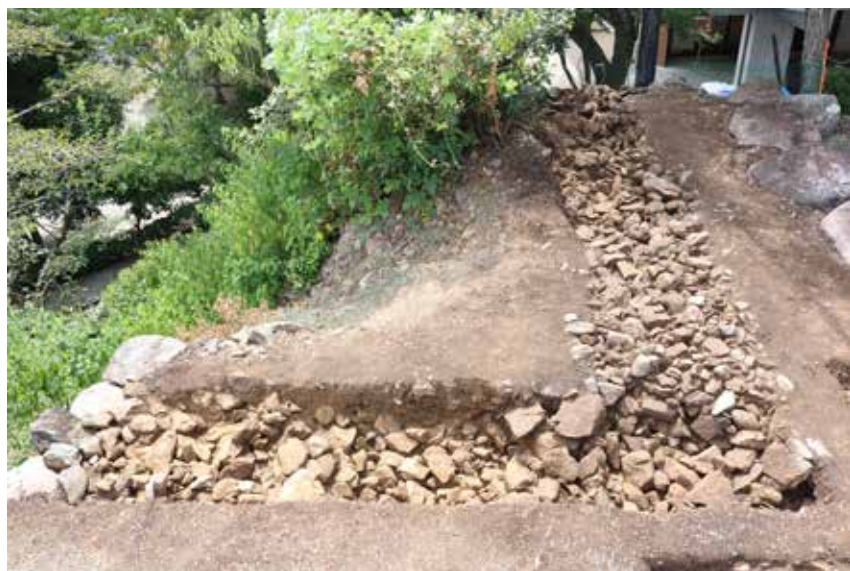
【写真 9】 TR.6・7 石垣内の栗石 ( 北東から )
