第4章 整備の方向性

4-1 構成要素の現状と課題等

4-1-1 主たる構成要素

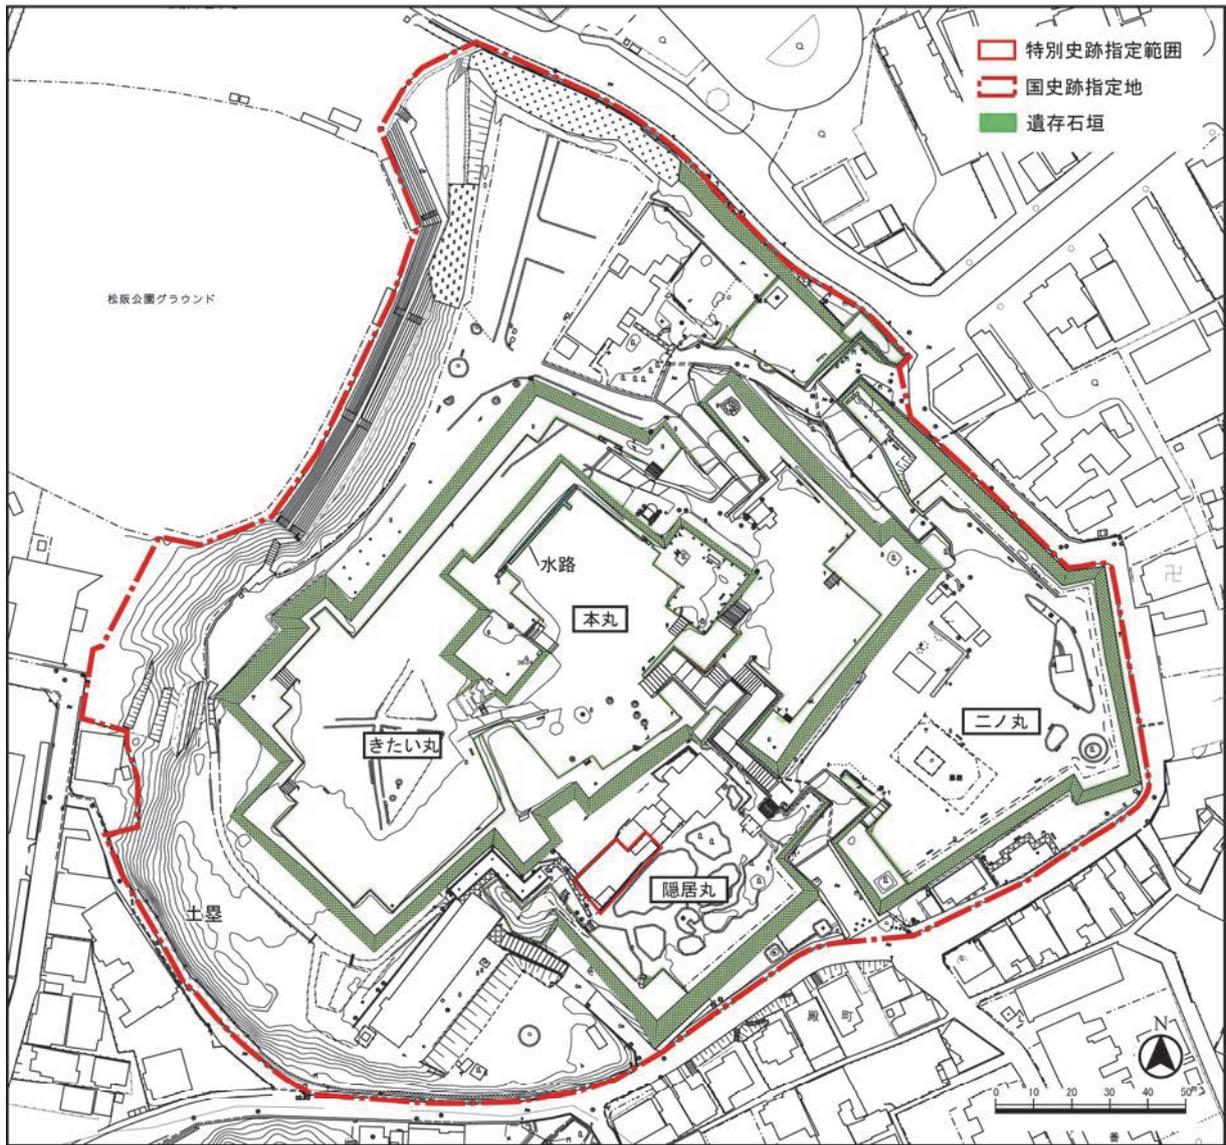
石垣分布図

松坂城跡の石垣は、大半が花崗岩の自然石もしくは割石を用いた乱積で、平面形状は概ね直線と入角・出角で構成されている。石垣の修理は、江戸時代にも幾度か行われており、このことは絵図等史資料によりわかる。また昭和63年(1988)度から平成15年(2003)度にかけて大修理が実施されている。しかしながら未修理箇所においては、孕みや石材のズレ、割れ等がみられる石垣がある。

史跡松坂城跡の石垣・石段は、近世に入り撤去されたり、積み替えられたりした箇所が少なくない。特に本丸天守台の南西側にとりついている階段状の石垣は、城の構造から見ても築造当時のものではない。また未修理箇所であるきたい丸と本丸上段の間の石垣や二ノ丸北東側の石垣などには、一部孕み、築石のズレ・割れや間詰め石の抜け・緩みが見られるなど将来の崩落につながる石垣の損傷も見られる。一方、近年の保存修理工事において解体・積直し工事が実施され、石垣は安定しているものの、本来の松坂城の石垣と異なった形の石垣も見られる。

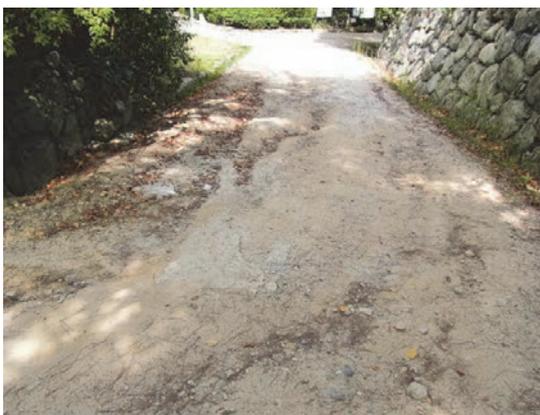
城内道は、現在その多くが見学路として利用されており、比較的良好に往時の動線を残している。しかし、古絵図と比較すると、石段が消滅している箇所や石垣の形状の変更により、ルートが現況と異なる点を確認できる他、きたい丸跡をはじめ近年の公園整備の中で、新たに設けられた通路と遺構としての歴史的な道路の区別がわかりにくくなっている。一部の城内道においては、雨水により表土が流出したり、段石のズレやゆるみが見られる箇所もある。また、勾配のやや急な箇所もある。

表門周辺表土流出状況

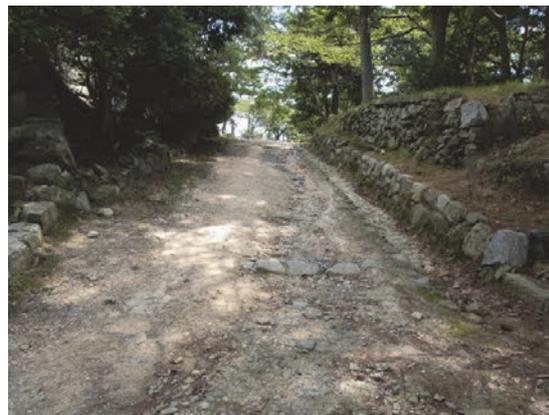
天守台周辺表土流出状況

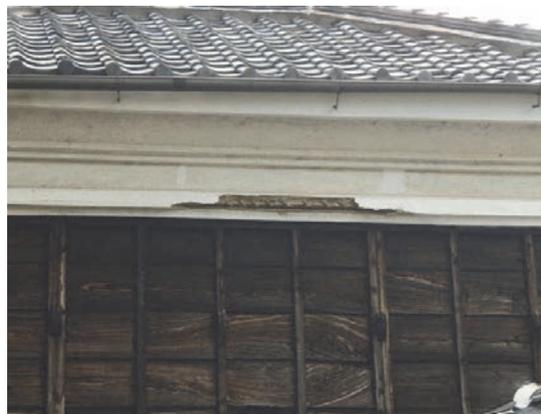
明治43年(1910)に建設された建物であり、元来松坂城跡にあった建物ではない。また、建物自体の全体的な老朽化がみられ、また建物構造は耐震構造となっていない。しかしながら松坂城の明治以降の歴史を物語る建物であり、また一般の市民をはじめとする人達の寄付によって建てられ、今も市民権を得た建物となっている。

破損状況

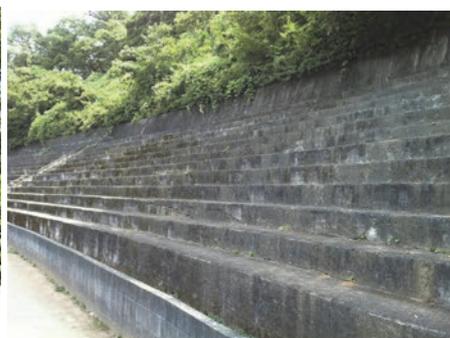
スタンド

史跡指定地北西縁辺部に位置し、その西側の松阪公園グラウンドの付属施設である。現在この松阪公園グラウンドで規模の大きな大会が行われることは少ないが、スタンドにおいては亀裂箇所が所々確認できる。往時の地形・景観とは異なっていると思われるが、絵図に示されている城を画する土塁の痕跡がスタンド上部に残存している。

松坂城のかつての地形が改変され、建設された施設である、施設は一部老朽化している。

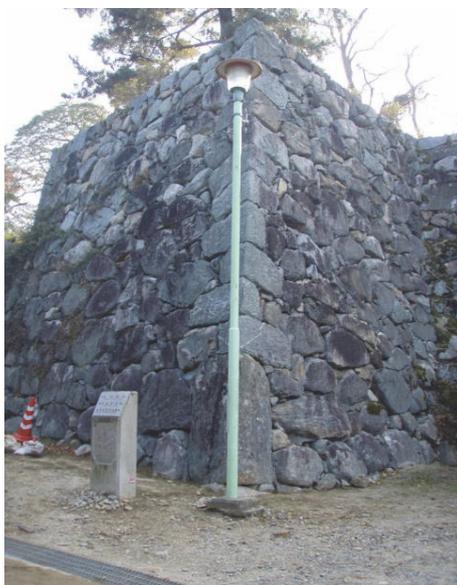
旧式外灯

外灯は仕様として旧式のものと新しいものがあり、一部老朽化がみられるものもある。電柱・引き込み柱は指定地内に計35基設置されており、史跡景観になじまないと思われるデザインや配置もある。またその設置位置が必ずしも適正ではない。

劣化による更新の必要のある外灯がある。史跡景観になじまない電柱・引き込み柱もみられる。車止めは今後も見学者の安全のためその機能を継続する必要があるが、デザイン等必ずしも史跡指定地にふさわしいものとなっていない。

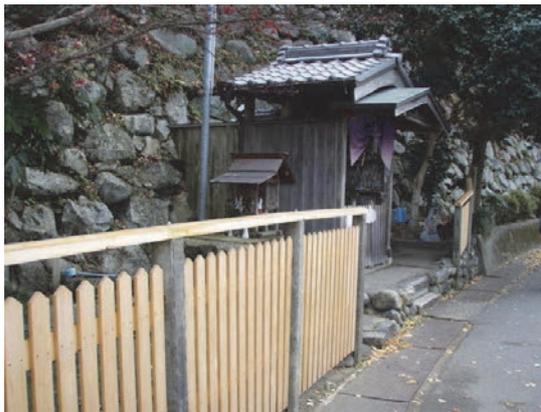
祠(開運地蔵)

その他の工作物としては表門附近に設置された祠(開運地蔵)があり、この祠は地域住民にまつられているが、背面石垣に孕みが生じているなど一部損傷がみられる。

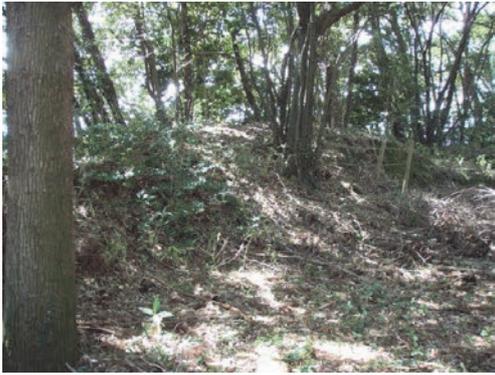
石垣や土塁等遺構に損傷を与える恐れのある樹木がある。また樹木の繁茂により史跡松坂城内外からの眺望が妨げられているところがある。さらに史跡松坂城跡とは無関係な記念樹も植栽されている。

土塁遺構上の樹木
