7-7 地形及び地質

7-7-1 現況把握

7-7-2 予測・環境保全措置及び評価

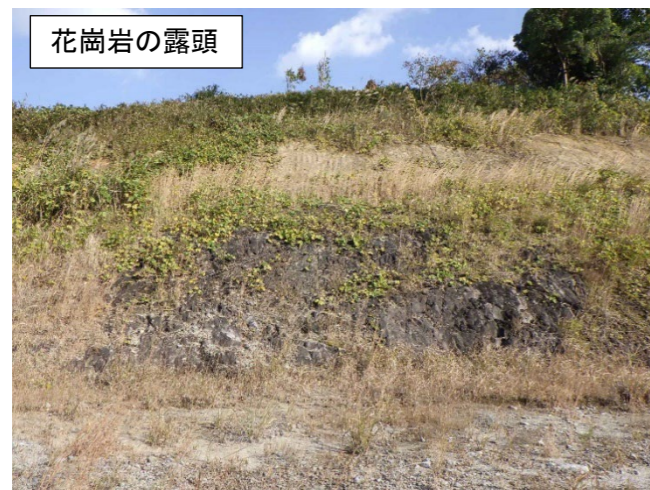
花崗岩の露頭

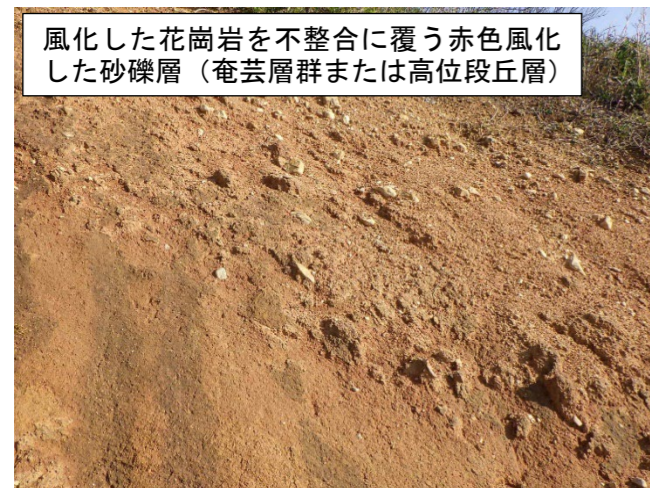
風化した花崗岩を不整合に覆う赤色風化した砂礫層（奄芸層群または高位段丘層）

対象事業実施区域周辺の地形及び地質を確認した結果、対象事業実施区域には中生代白亜紀の花崗岩類、新生代新第三紀中新世の一志層群及び新第三紀鮮新世の東海層群(奄芸層群)が確認された。また、上川町地内の露頭では基盤岩である花崗岩の上に赤色風化した奄芸層群または高位段丘層が堆積しているのが確認された。

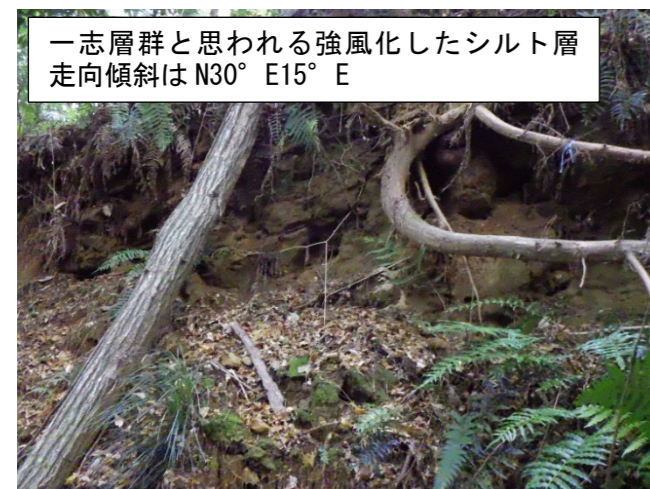
一志層群と思われる強風化したシルト層
走向傾斜は N30° E15° E

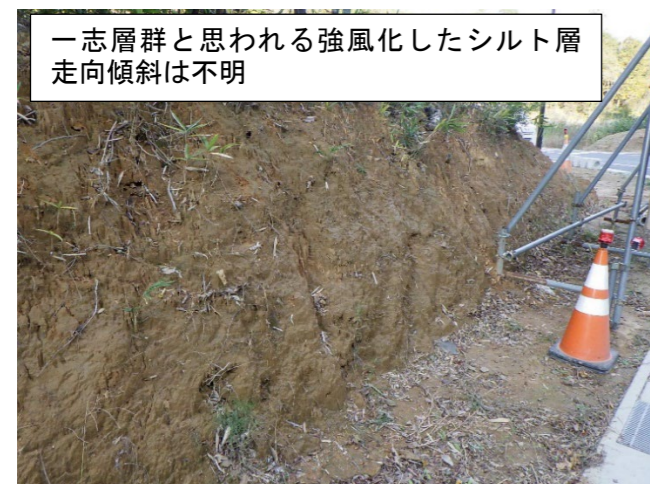
一志層群と思われる強風化したシルト層
走向傾斜は不明

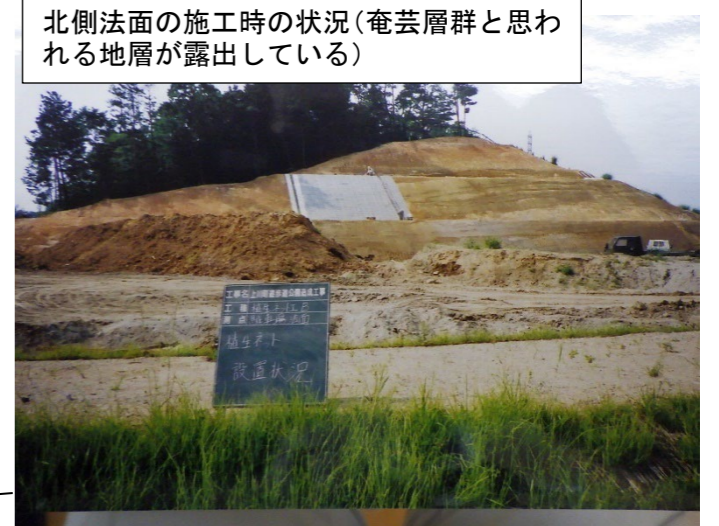
現処分場事務所横の法面に露出していた、断層の可能性
がある地質構造（施工時の写真）
上盤側（左側）には奄芸層群と思われる地層、下盤側（右
側）には一志層群と思われる地層が分布している
また、法面上部には赤色風化した地層が堆積している

現最終処分場建設時の工事写真を確認したところ、現最終処分場事務所東側の法面で断層と考えられる直線状の地質構造が撮影されており、R3 年 11 月の現地踏査では確認できなかったものの、令和 5 年 4 月時点(芝刈り後の地山の露出)では確認することができた。

これは、既往文献(新編日本の活断層)に示される葛岡断層の延長線上にほぼ一致する。この断層の上盤側(向かって左側)の地層は下盤側(右側)の地層よりも固結度が低く、上盤側が奄芸層群、下盤側が一志層群と考えられる。

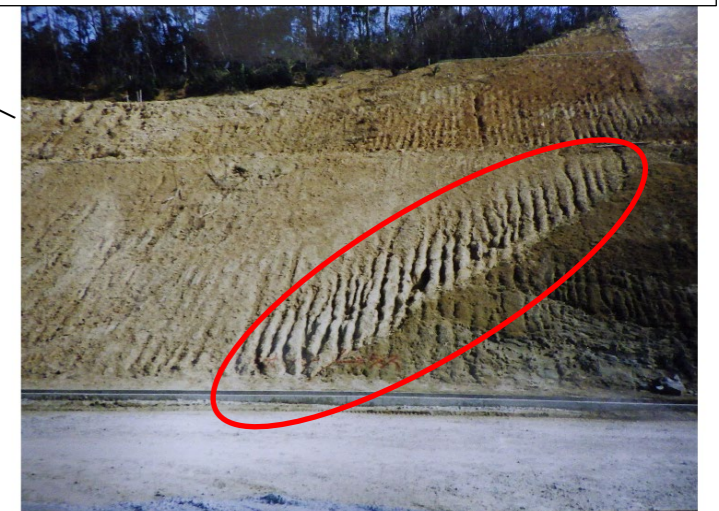
現在の状況（植生及び法砕工に覆われており地層は
見えない）

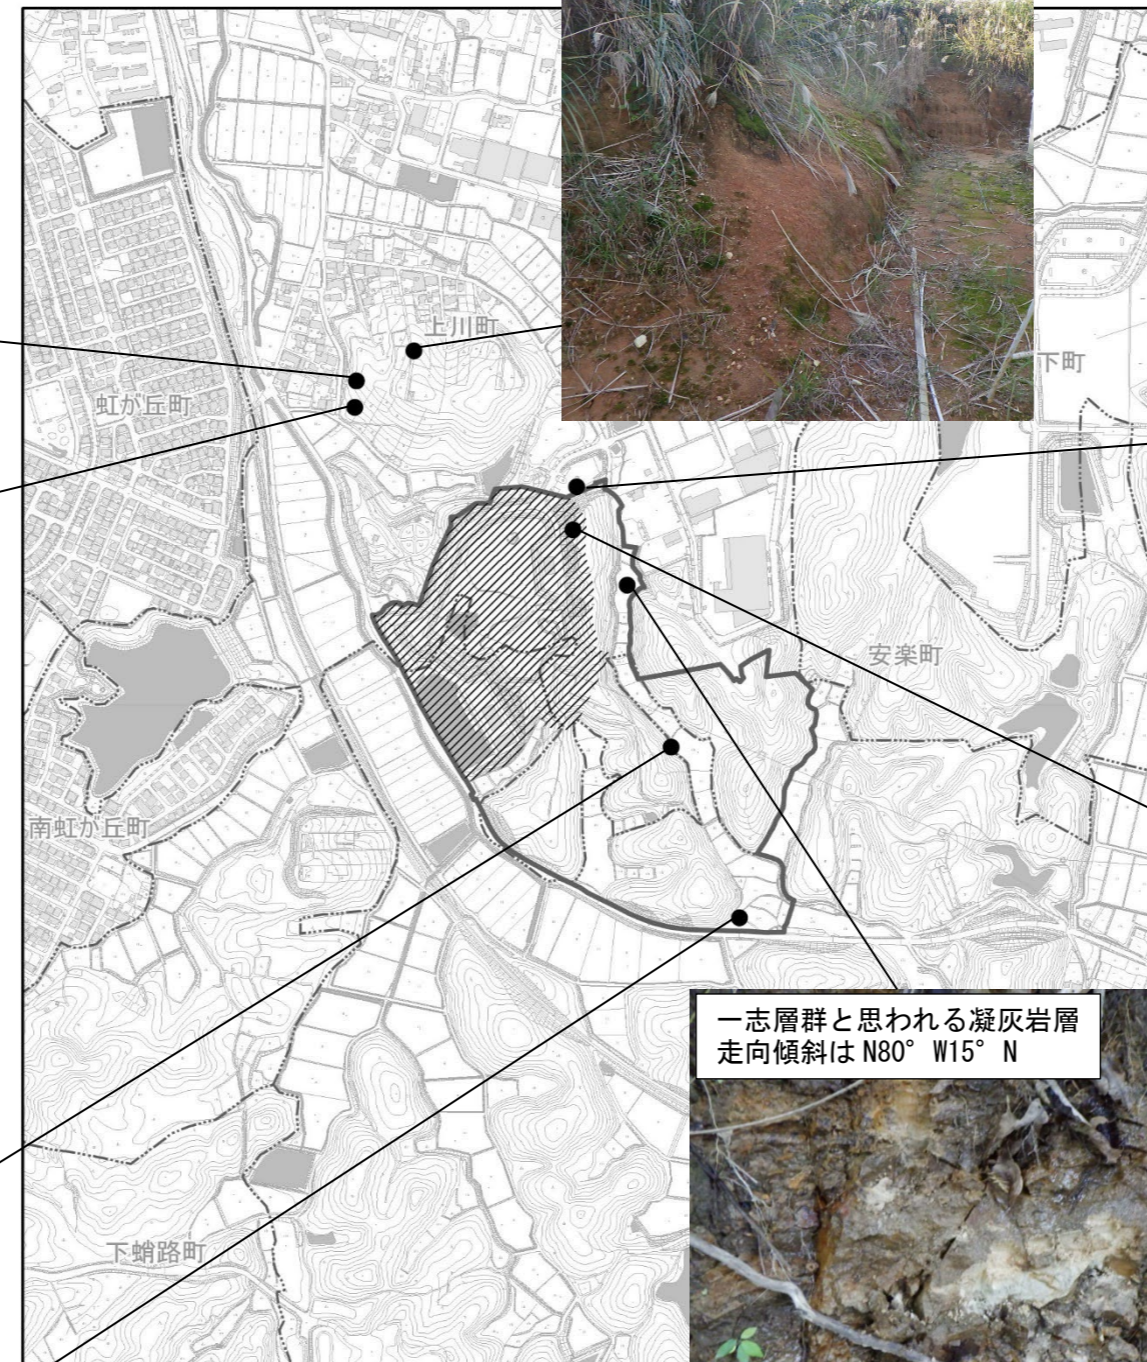
図 7-7-1.2 現地踏査において確認された地質学的特徴

現地踏査で確認された露頭等の地質学的特徴を図 7-7-1.2 に示す。
