## 7-14 景観

## 7-14-2 予測・環境保全措置及び評価

## 1. 造成地・工作物の存在及び緑化等による景観への影響

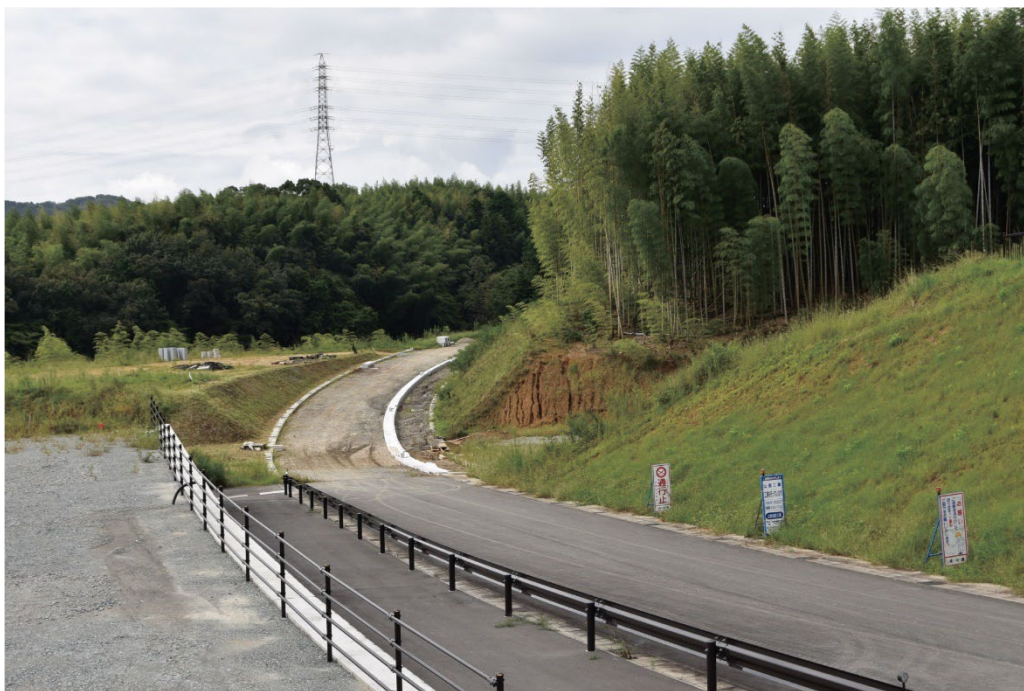
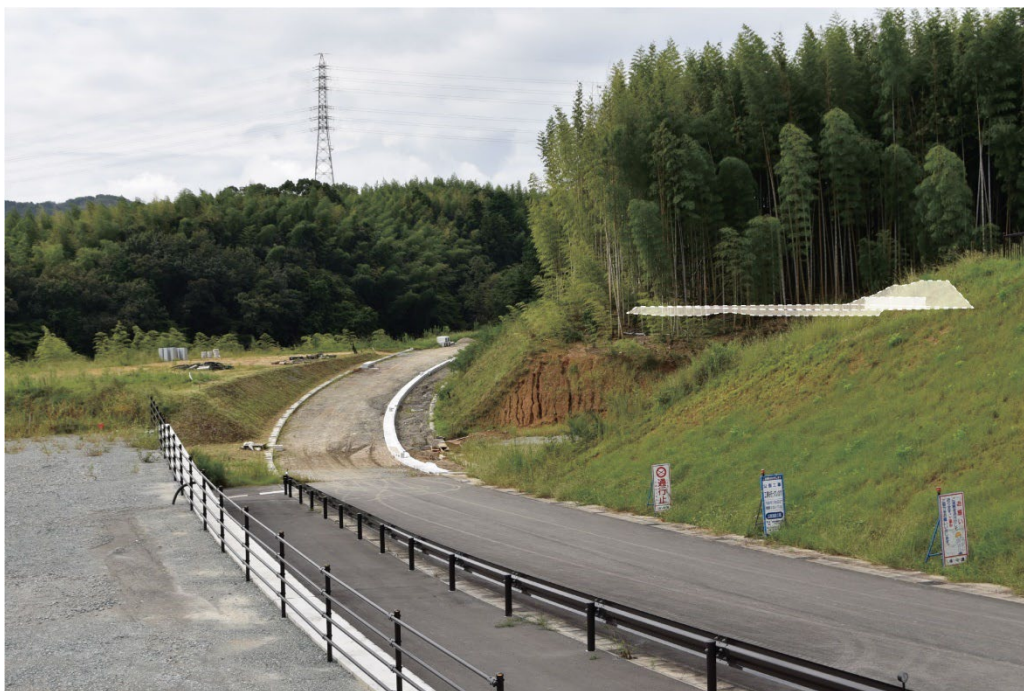
表 7-14-2.2(1) 眺望景観の状況（松阪市総合運動公園）

対象事業実施区域は竹林等の樹林に遮蔽されて視認できない。

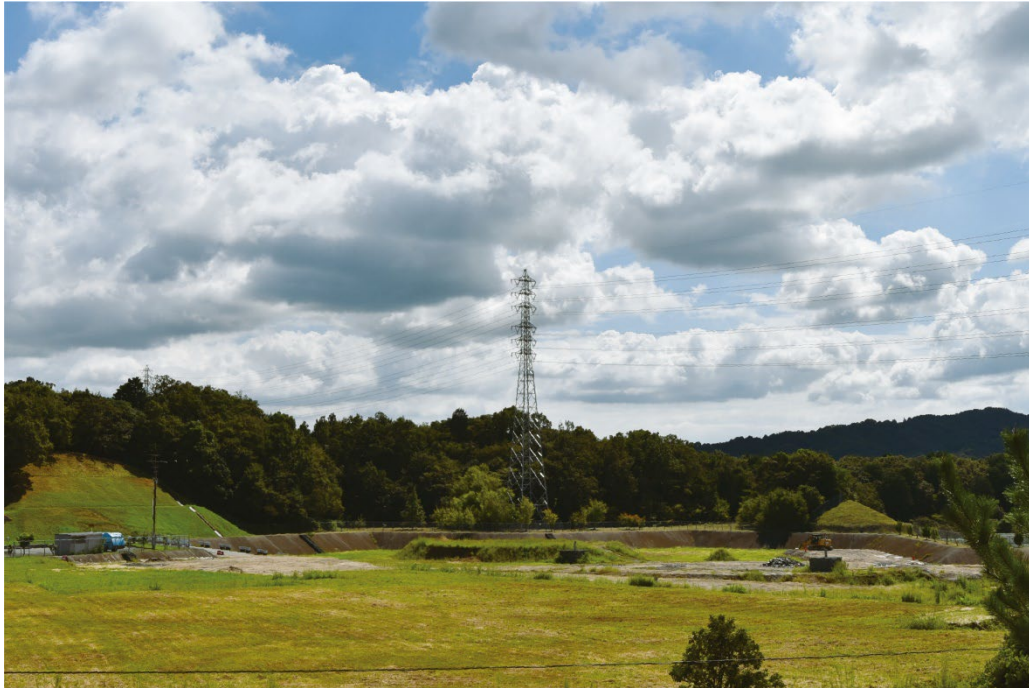
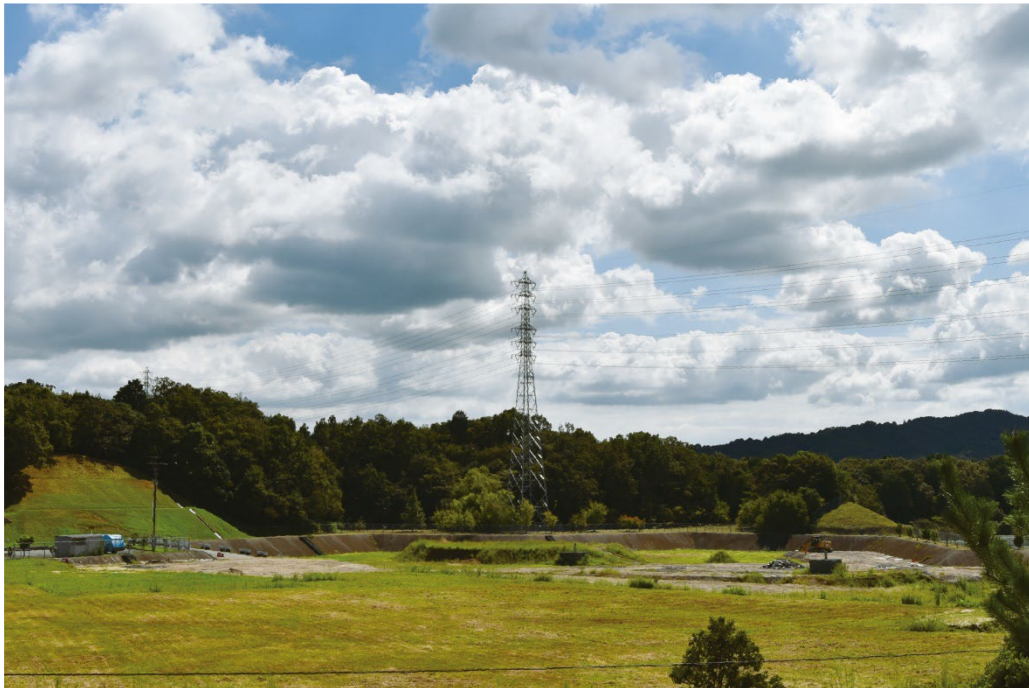
表 7-14-2.2(2) 眺望景観の状況（上川町遊歩道公園）

対象事業実施区域は樹林に遮蔽されて視認できない。

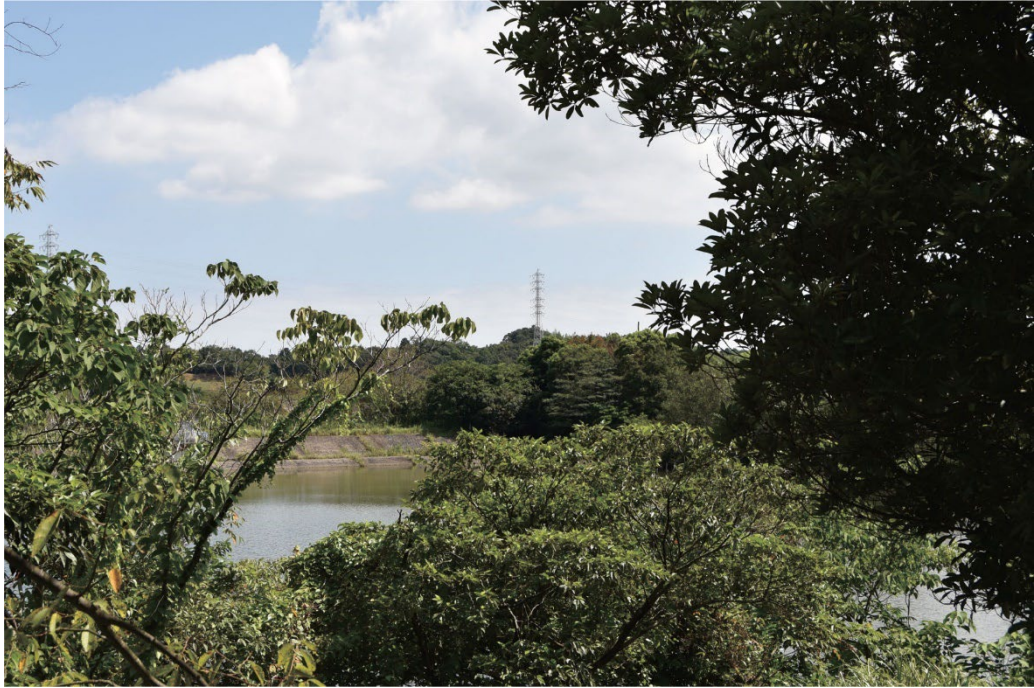
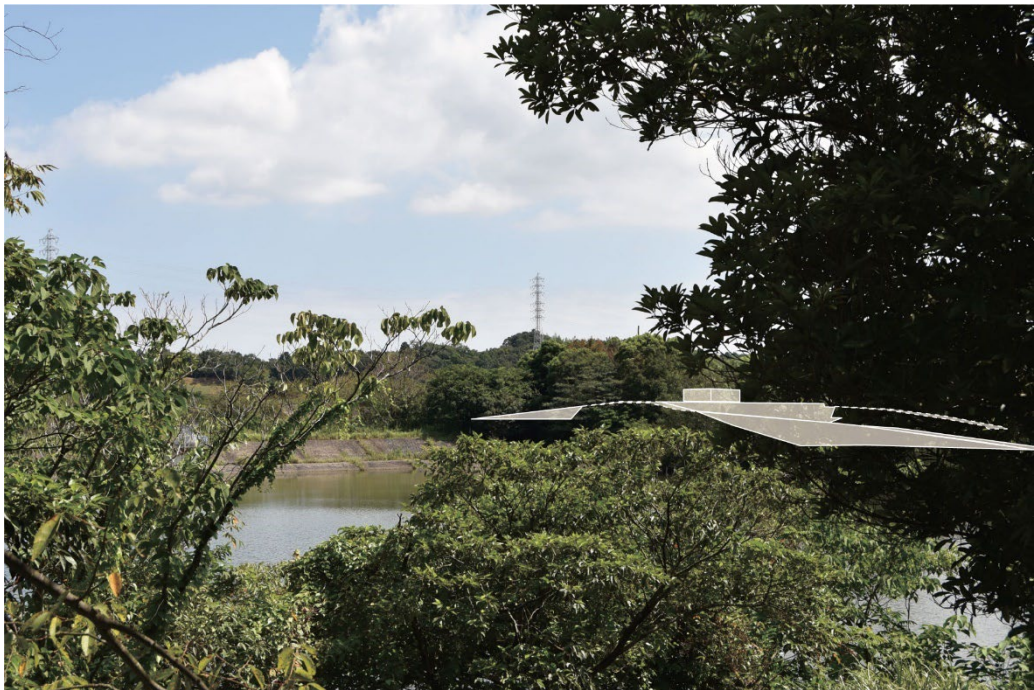
表 7-14-2.2(3) 眺望景観の状況（高田大池）

対象事業実施区域は高田池湖畔の樹林に遮蔽されて視認できない。

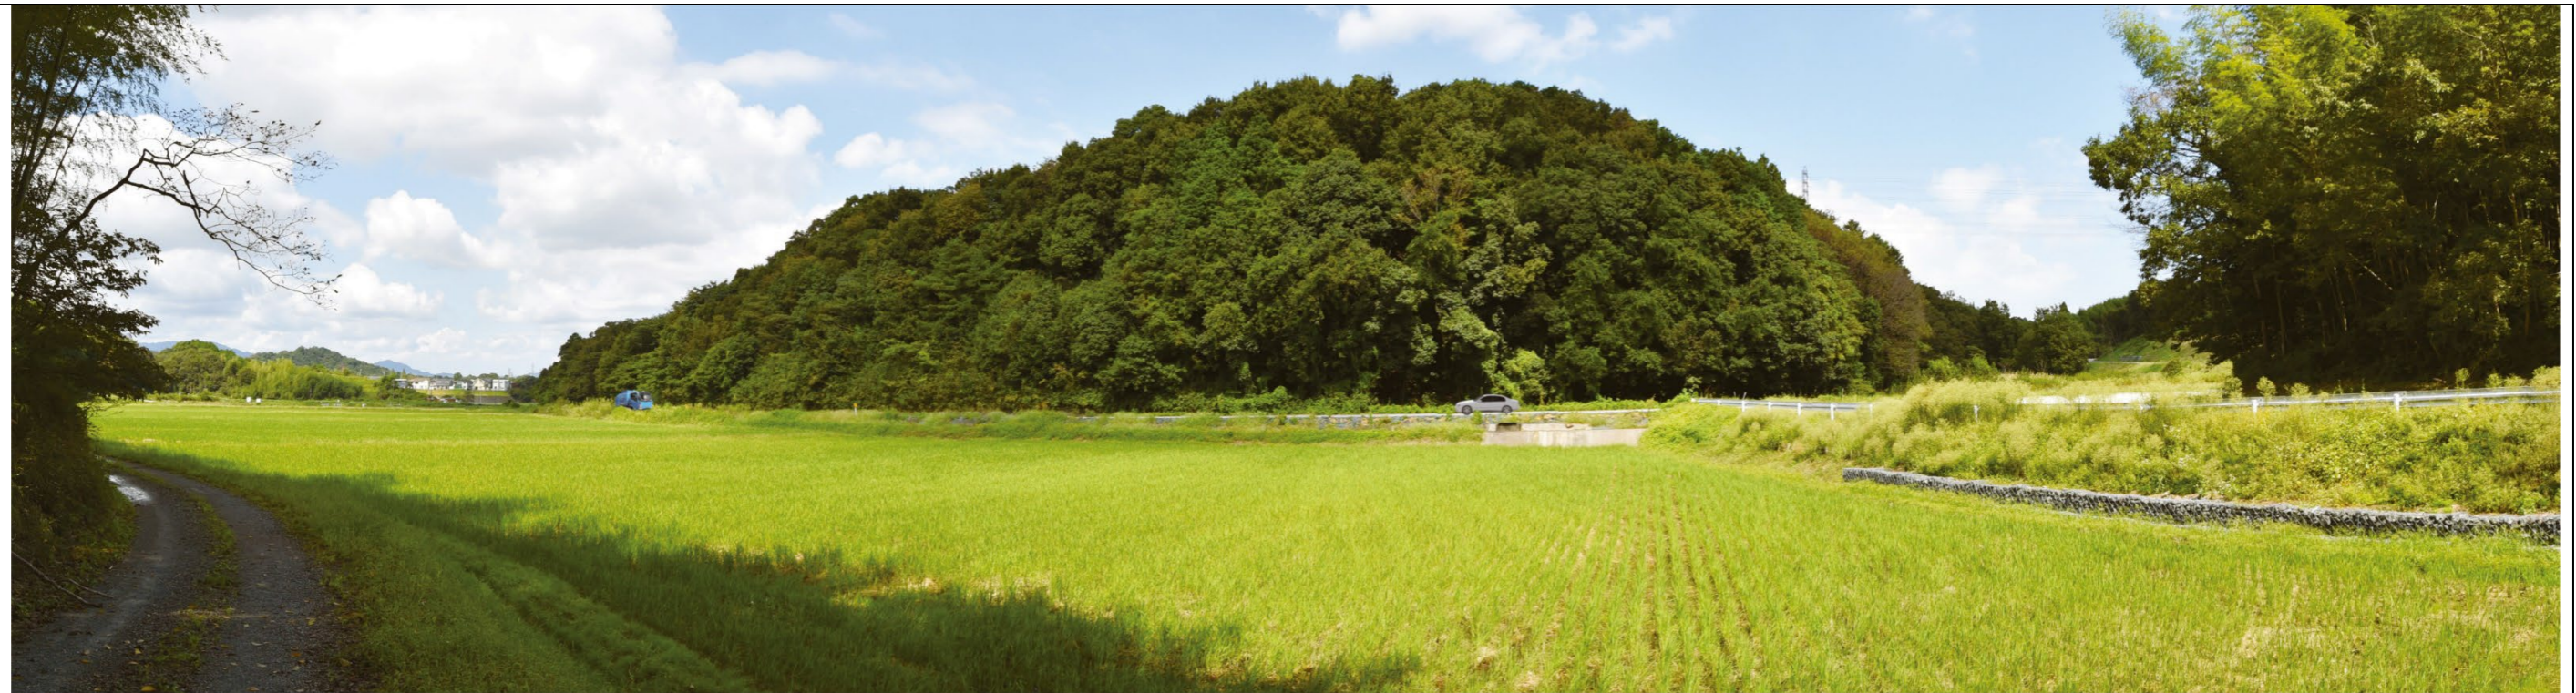
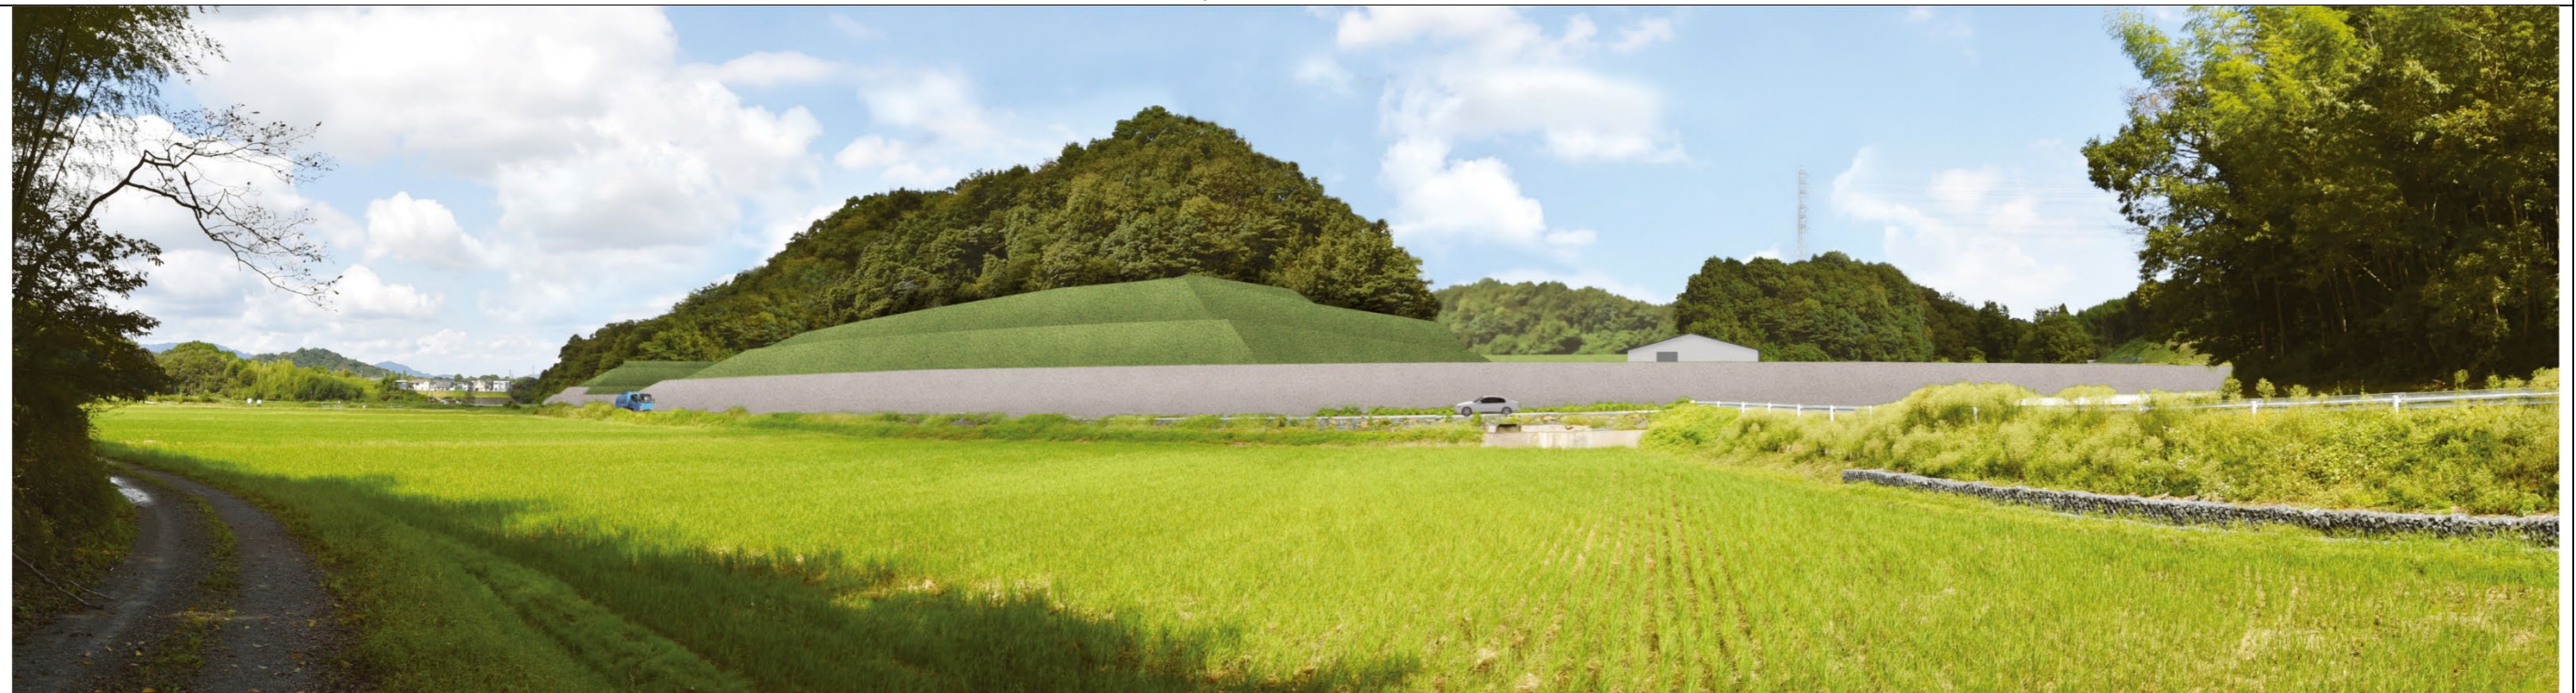
表 7-14-2.2(4) 眺望景観の状況（対象事業実施区域南側1）

新最終処分場、洪水調整池 A 及び新浸出水調整槽の設置に伴う造成により、対象事業実施区域の南端丘陵地が掘削され、樹林は伐採される。それにより、東側谷地全体が視認され、道路沿いは法面が出現する。

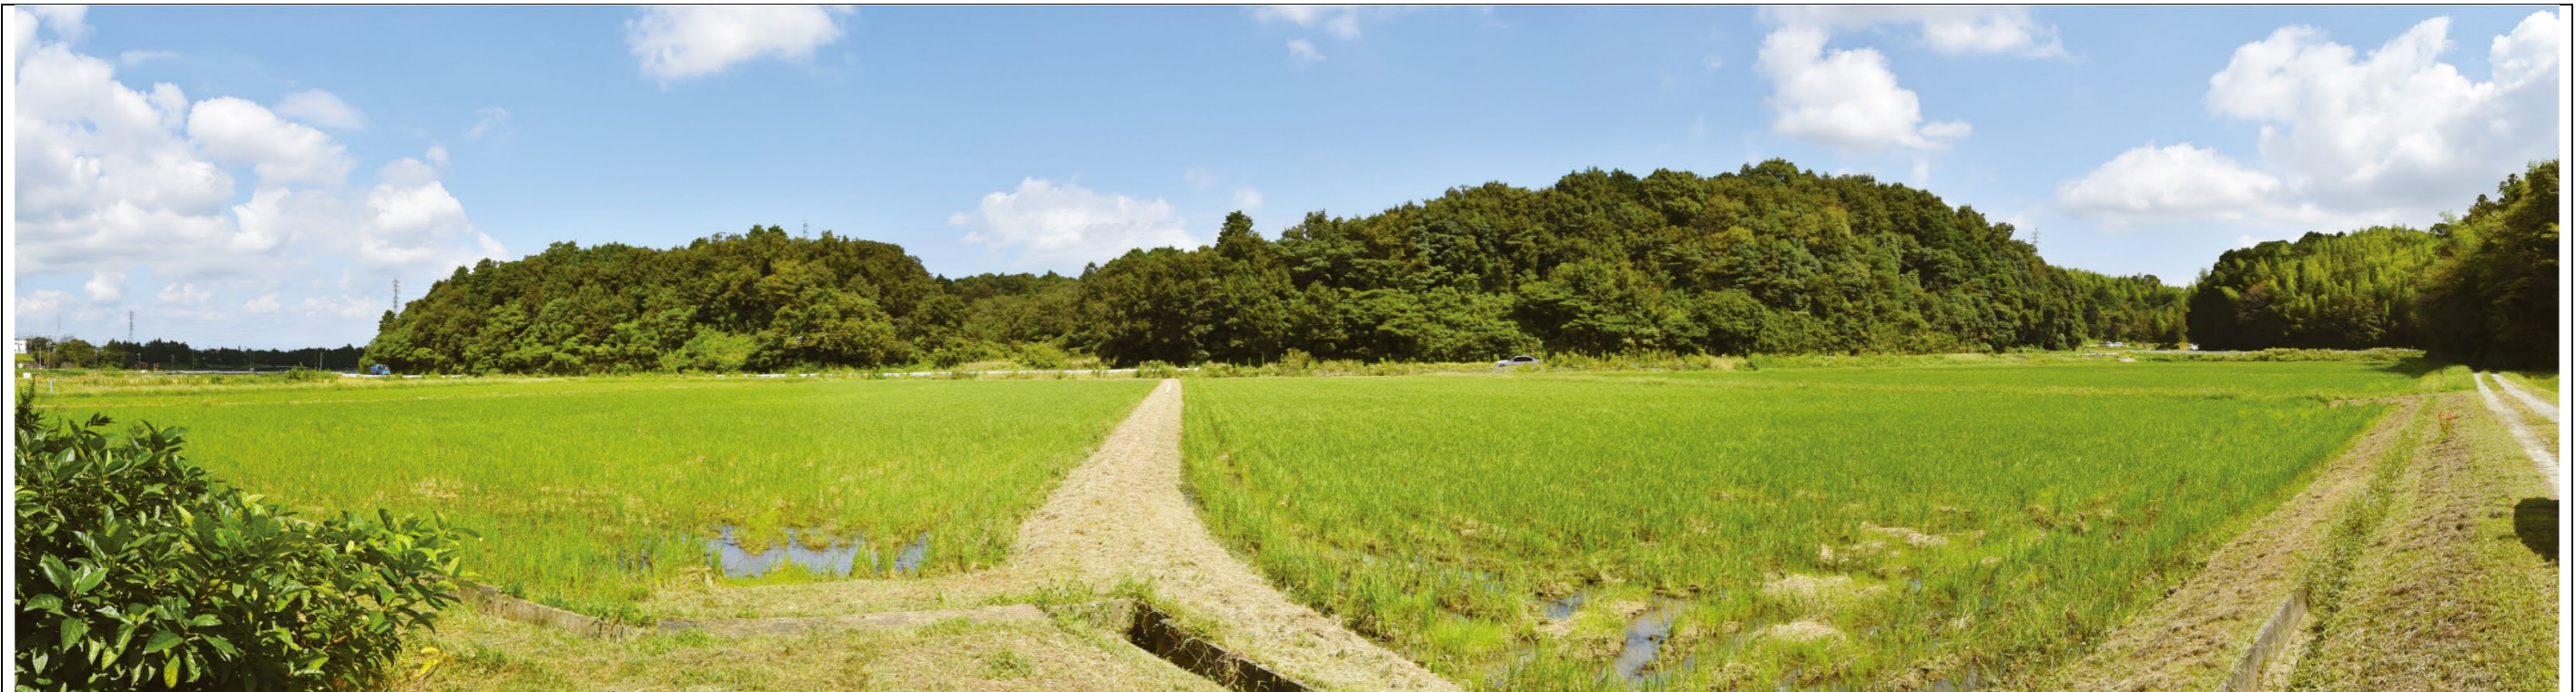
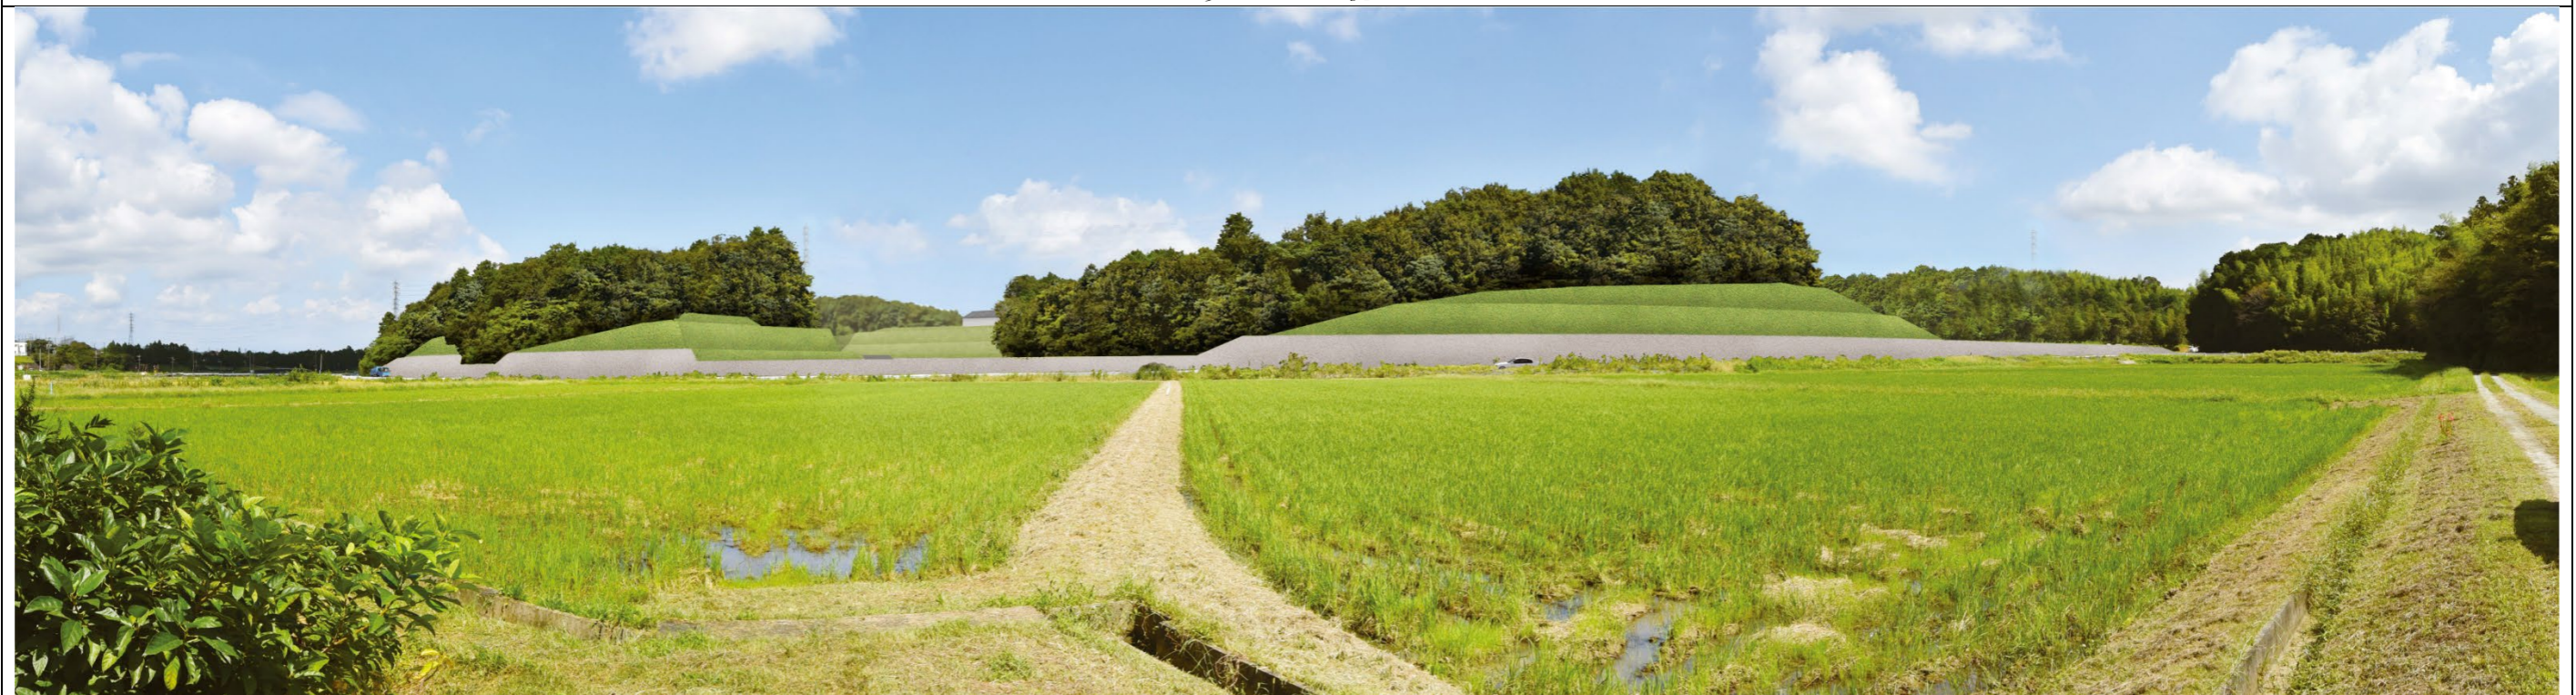
表 7-14-2. 2(5) 眺望景観の状況（対象事業実施区域南側 2）

新最終処分場の洪水調整池 B 及び覆土置場の設置に伴う造成により、対象事業実施区域の南西端丘陵地が掘削され、樹林は伐採される。それにより、西側谷地全体及び奥側には管理棟が視認され、道路沿いは法面が出現する。

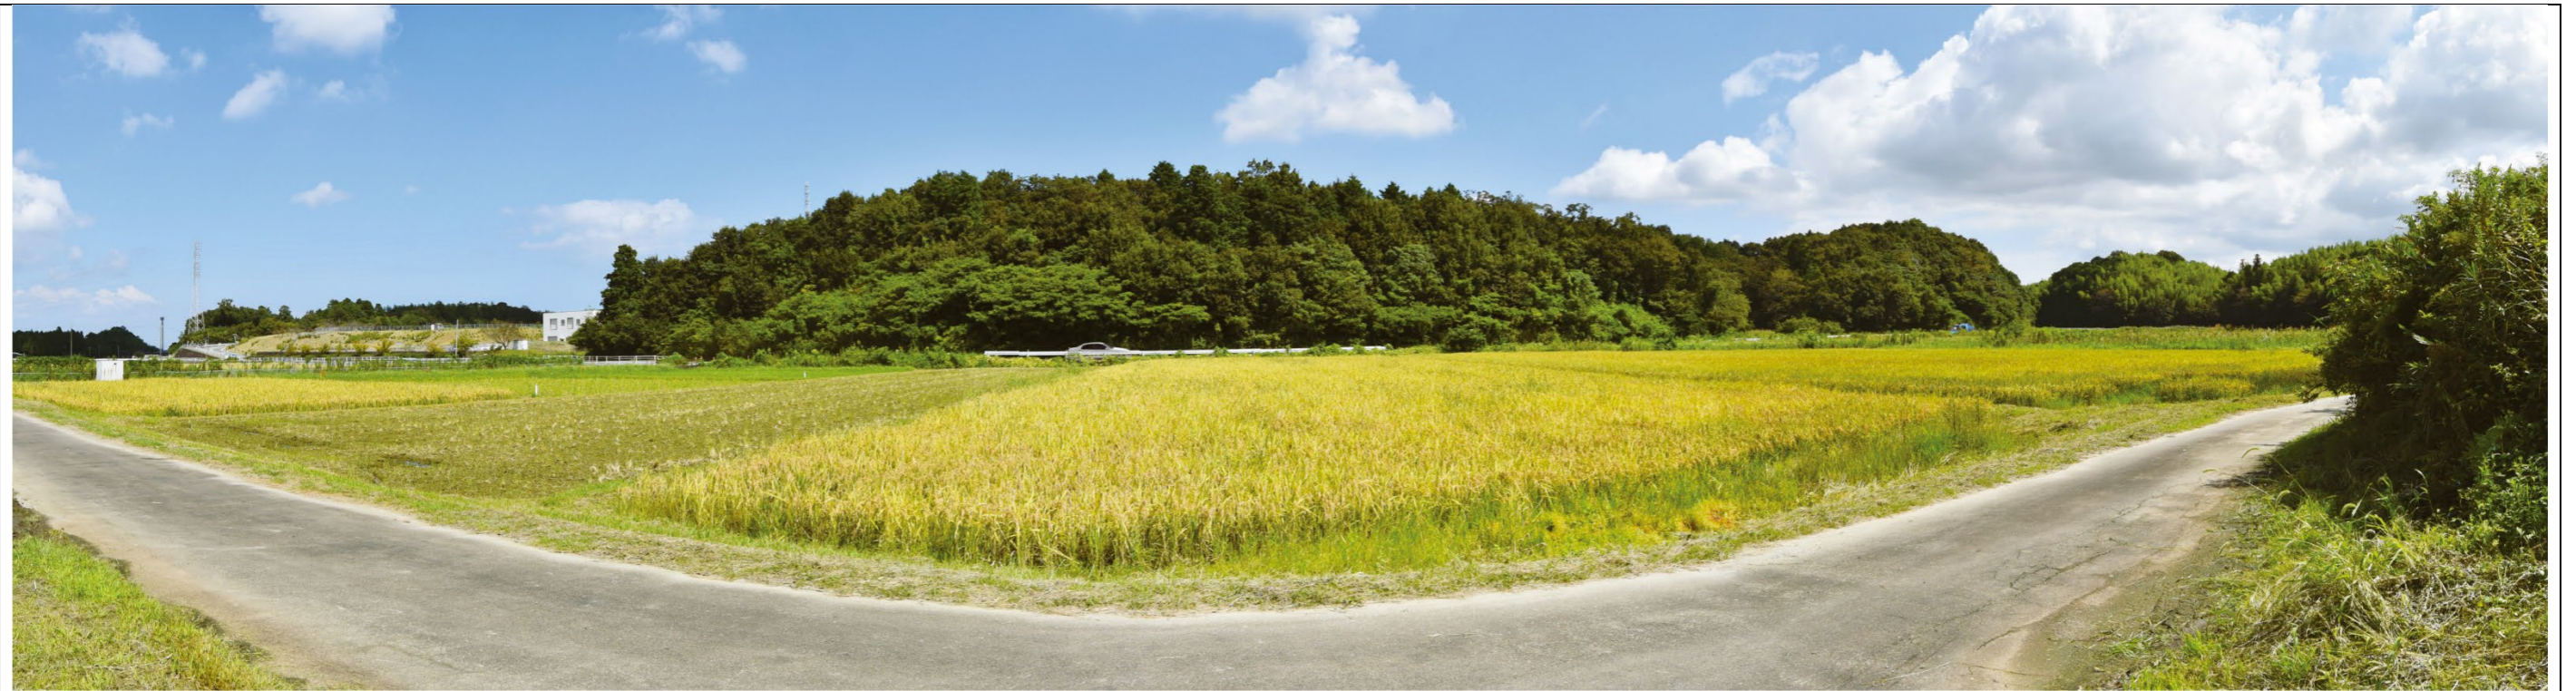
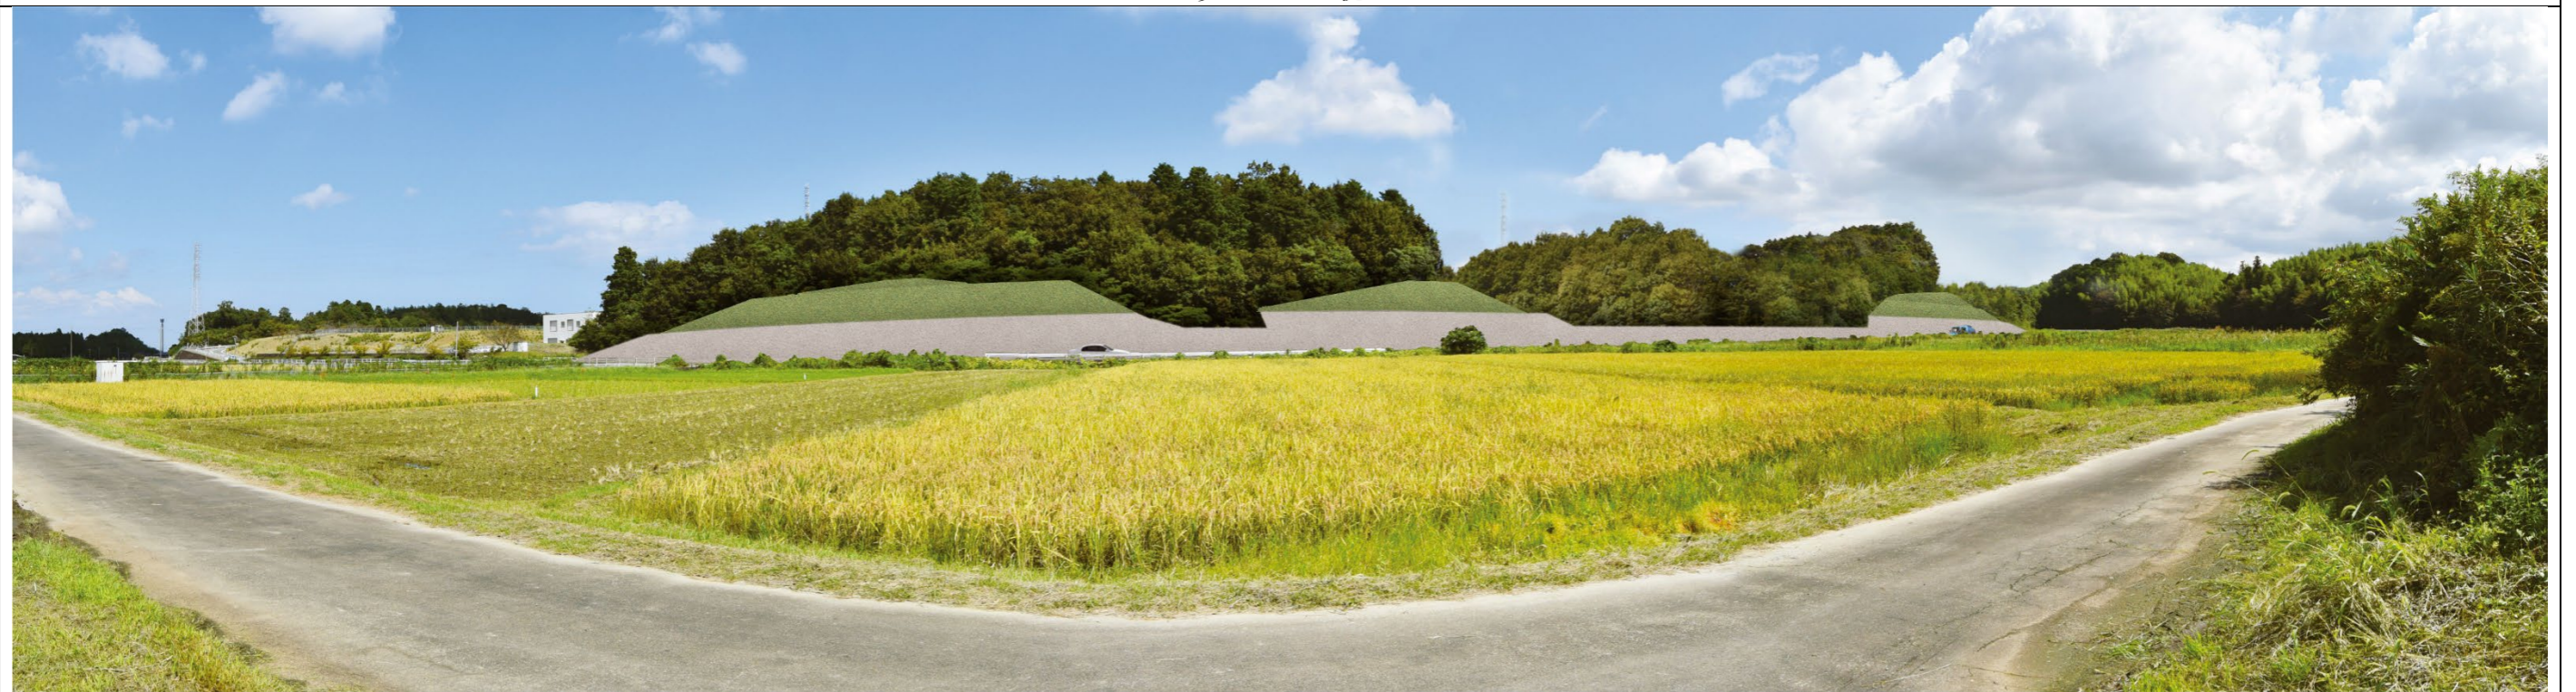
表 7-14-2. 2(6) 眺望景観の状況 (対象事業実施区域南側 3)

道路沿いは法面が西側から東側まで一望される。

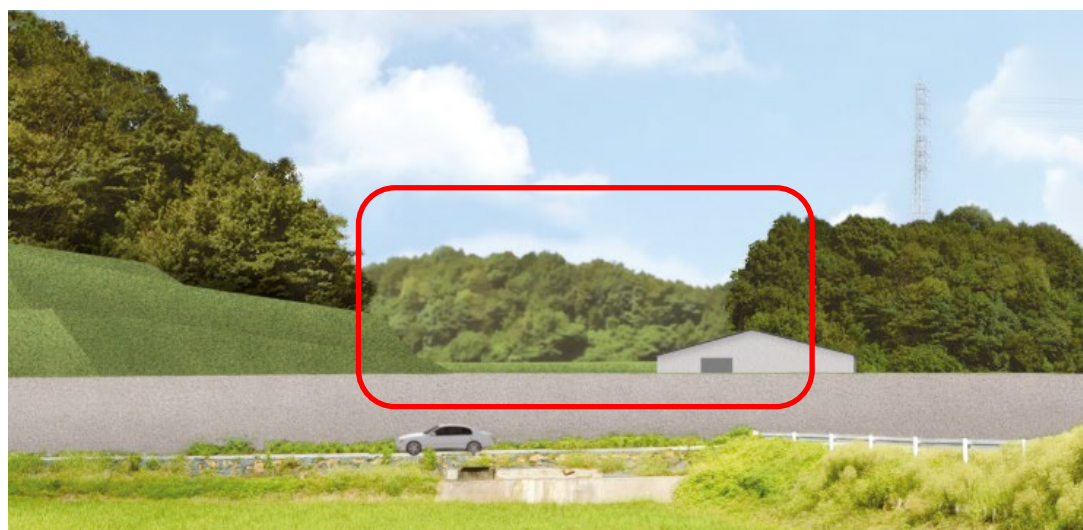
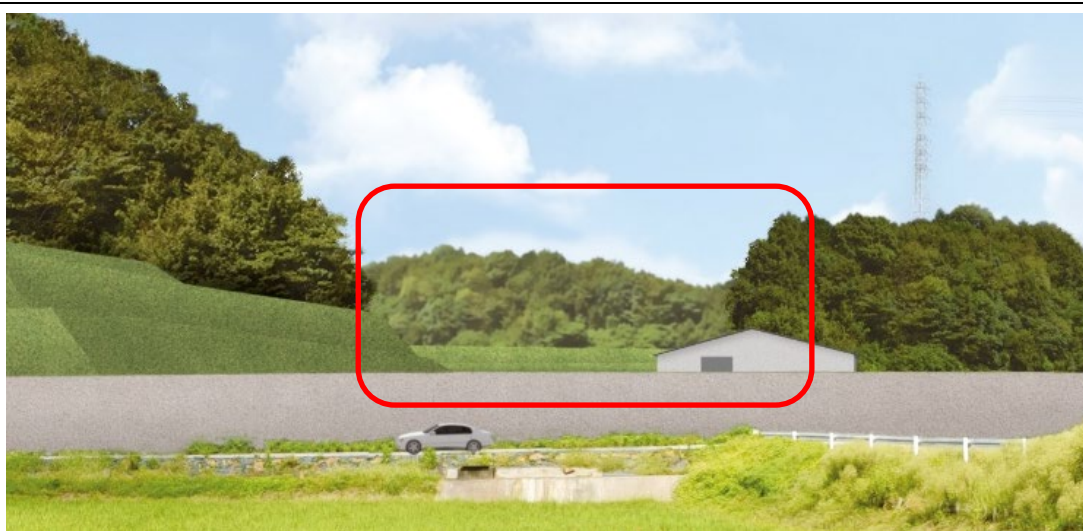
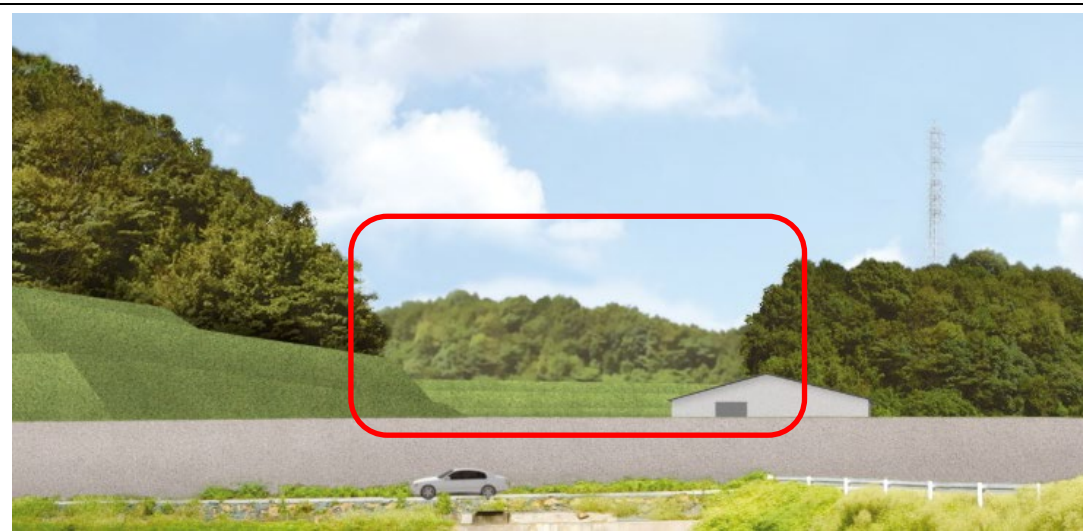
表 7-14-2.3 埋立時期による眺望変化

また、予測地点(南側1)から眺望される各埋立時期における埋立地の変化を表 7-14-2.3 に示す。
