## 7-14 景観

## 7-14-2 予測・環境保全措置及び評価

### 1. 造成地・工作物の存在及び緑化等による景観への影響

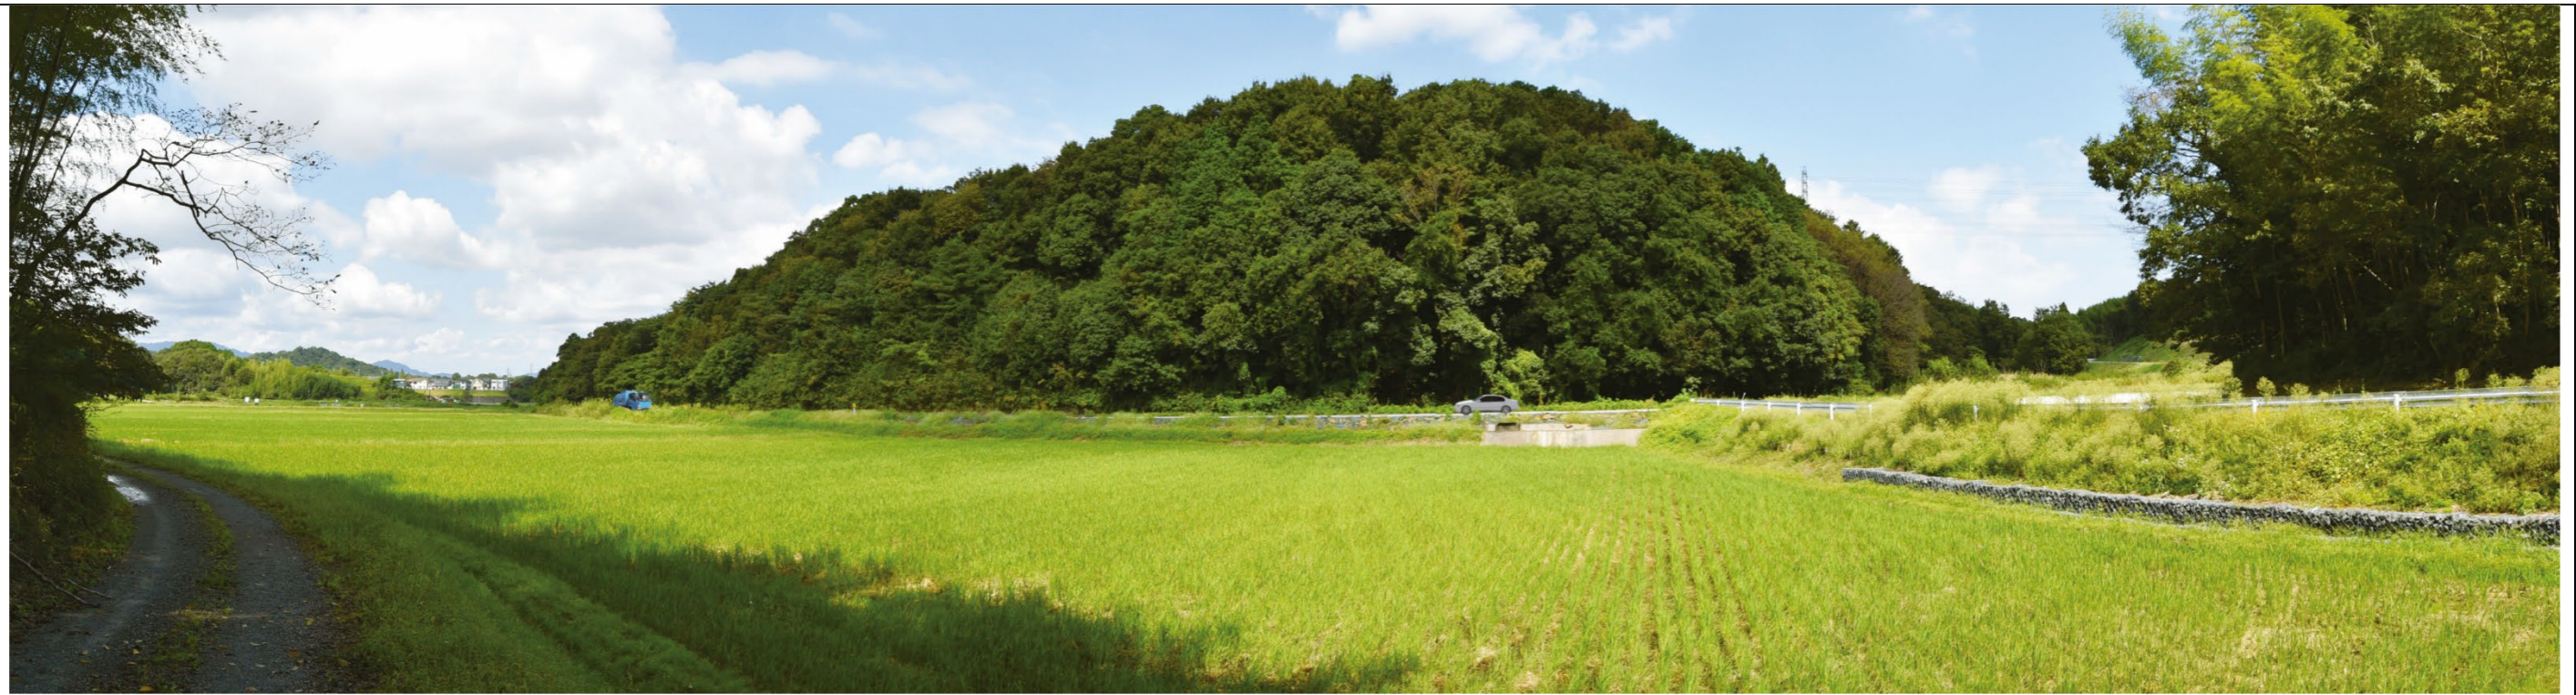
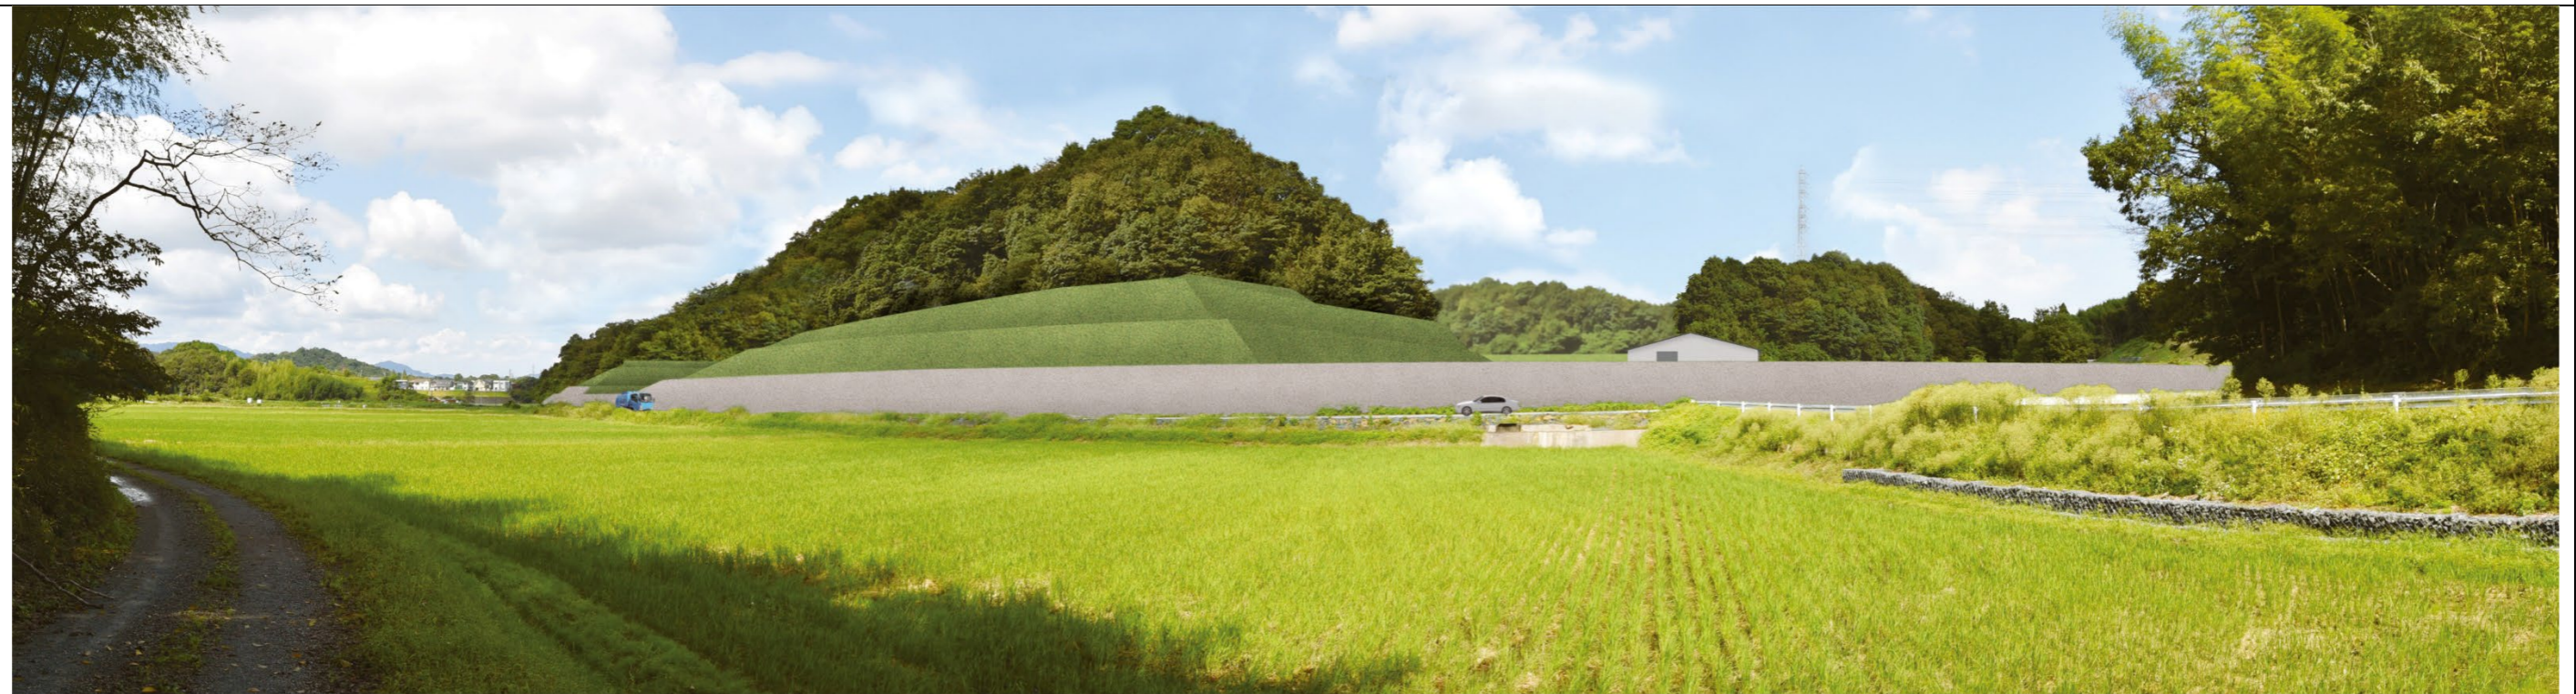
表 7-14-2.3(4) 眺望景観の状況（対象事業実施区域南側1）

新最終処分場、洪水調整池 A 及び新浸出水調整槽の設置に伴う造成により、対象事業実施区域の南端丘陵地が掘削され、樹林は伐採される。それにより、東側谷地全体が視認され、また、道路沿いは法面が出現する。

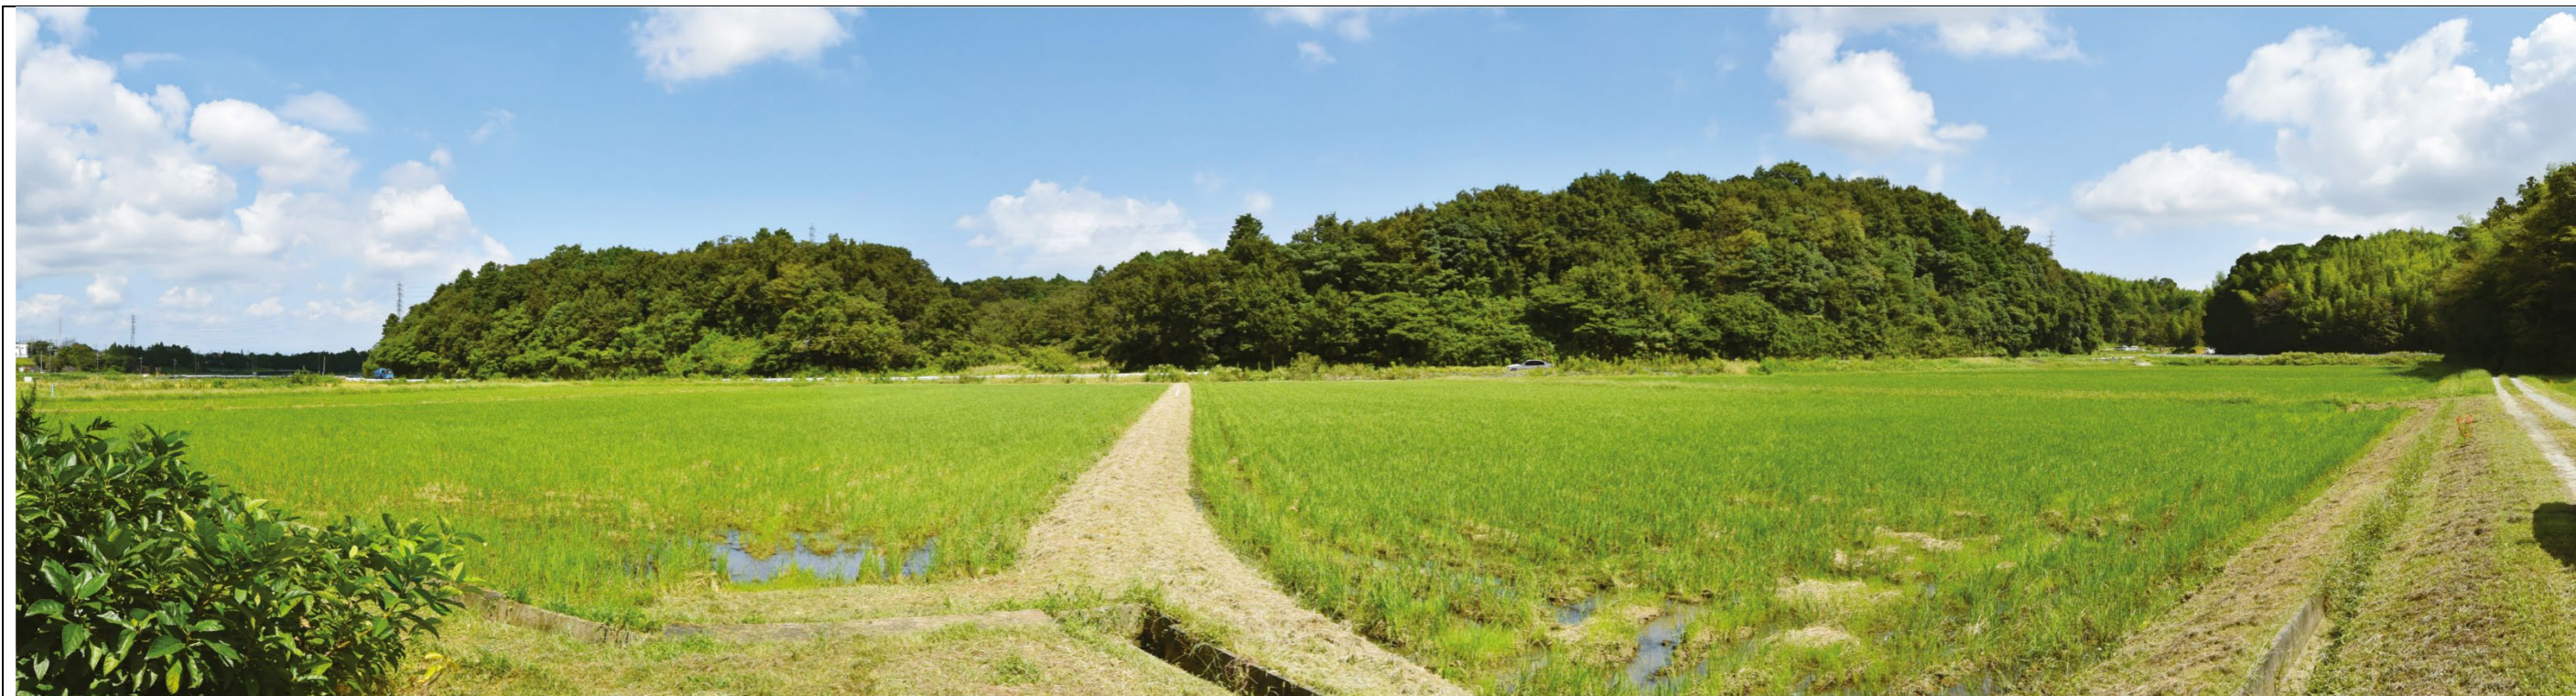
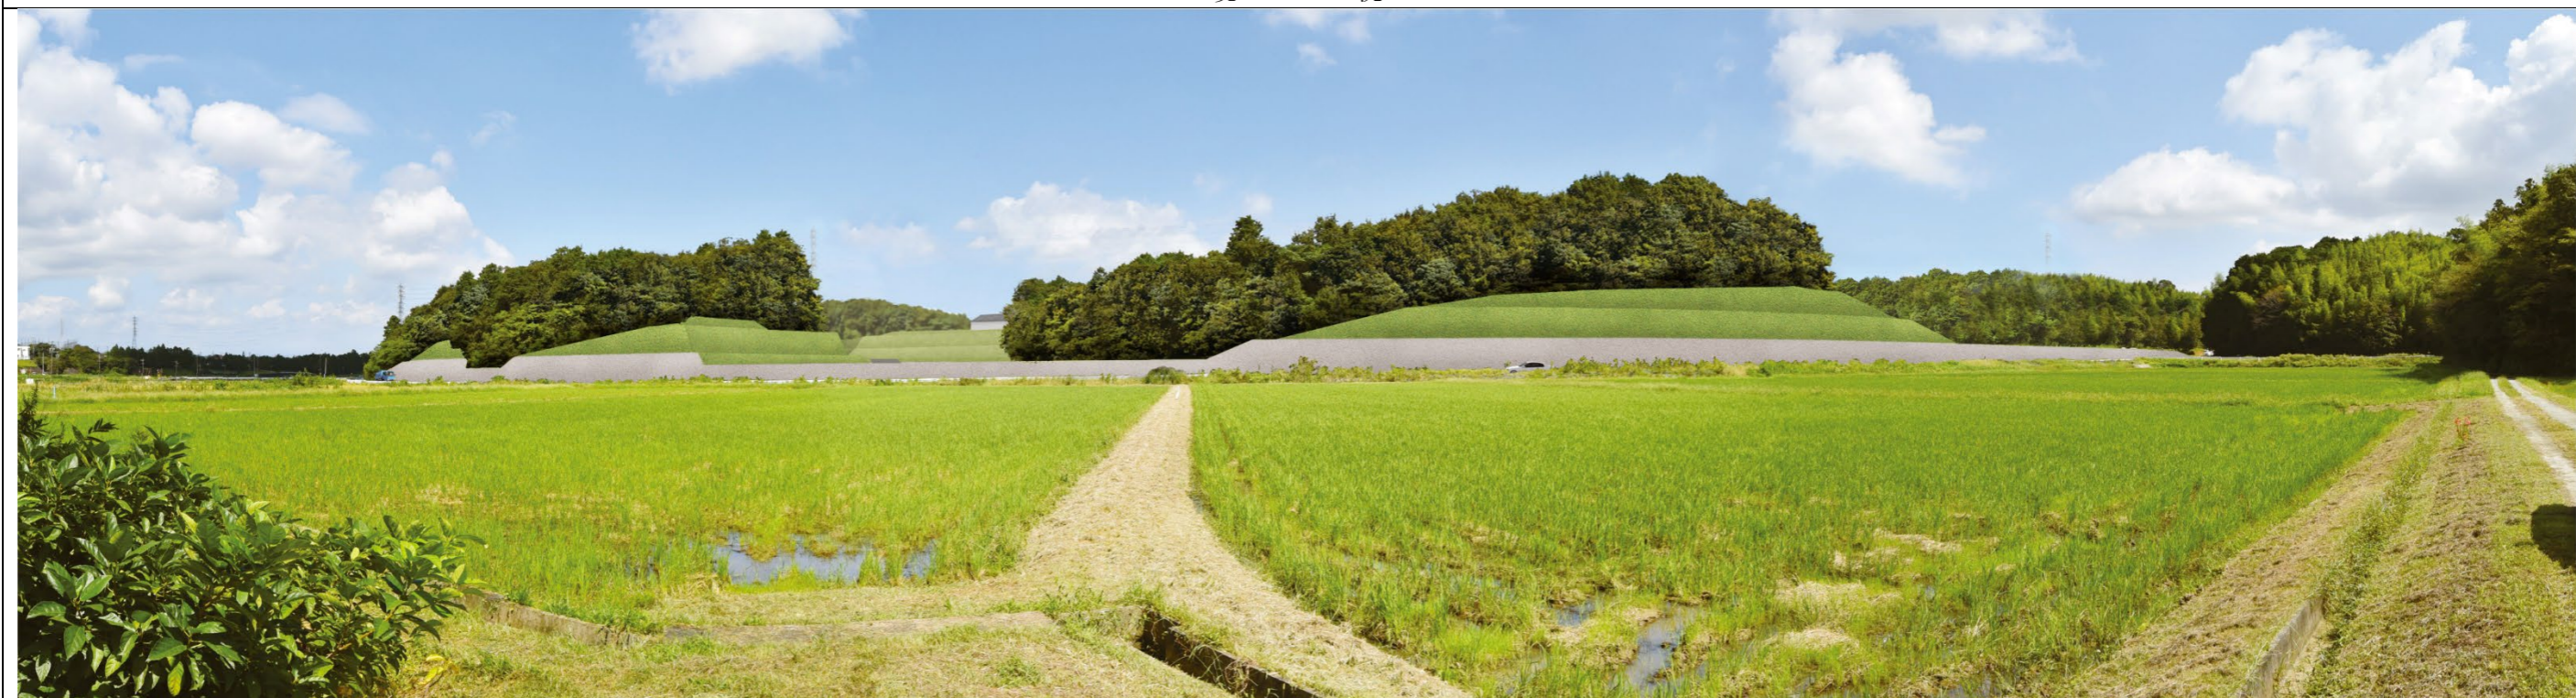
表 7-14-2.3(5) 眺望景観の状況（対象事業実施区域南側 2）

新最終処分場の洪水調整池 B 及び覆土置場の設置に伴う造成により、対象事業実施区域の南西端丘陵地が掘削され、樹林は伐採される。それにより、西側谷地全体及び奥側には管理棟が視認され、道路沿いは法面が出現する。

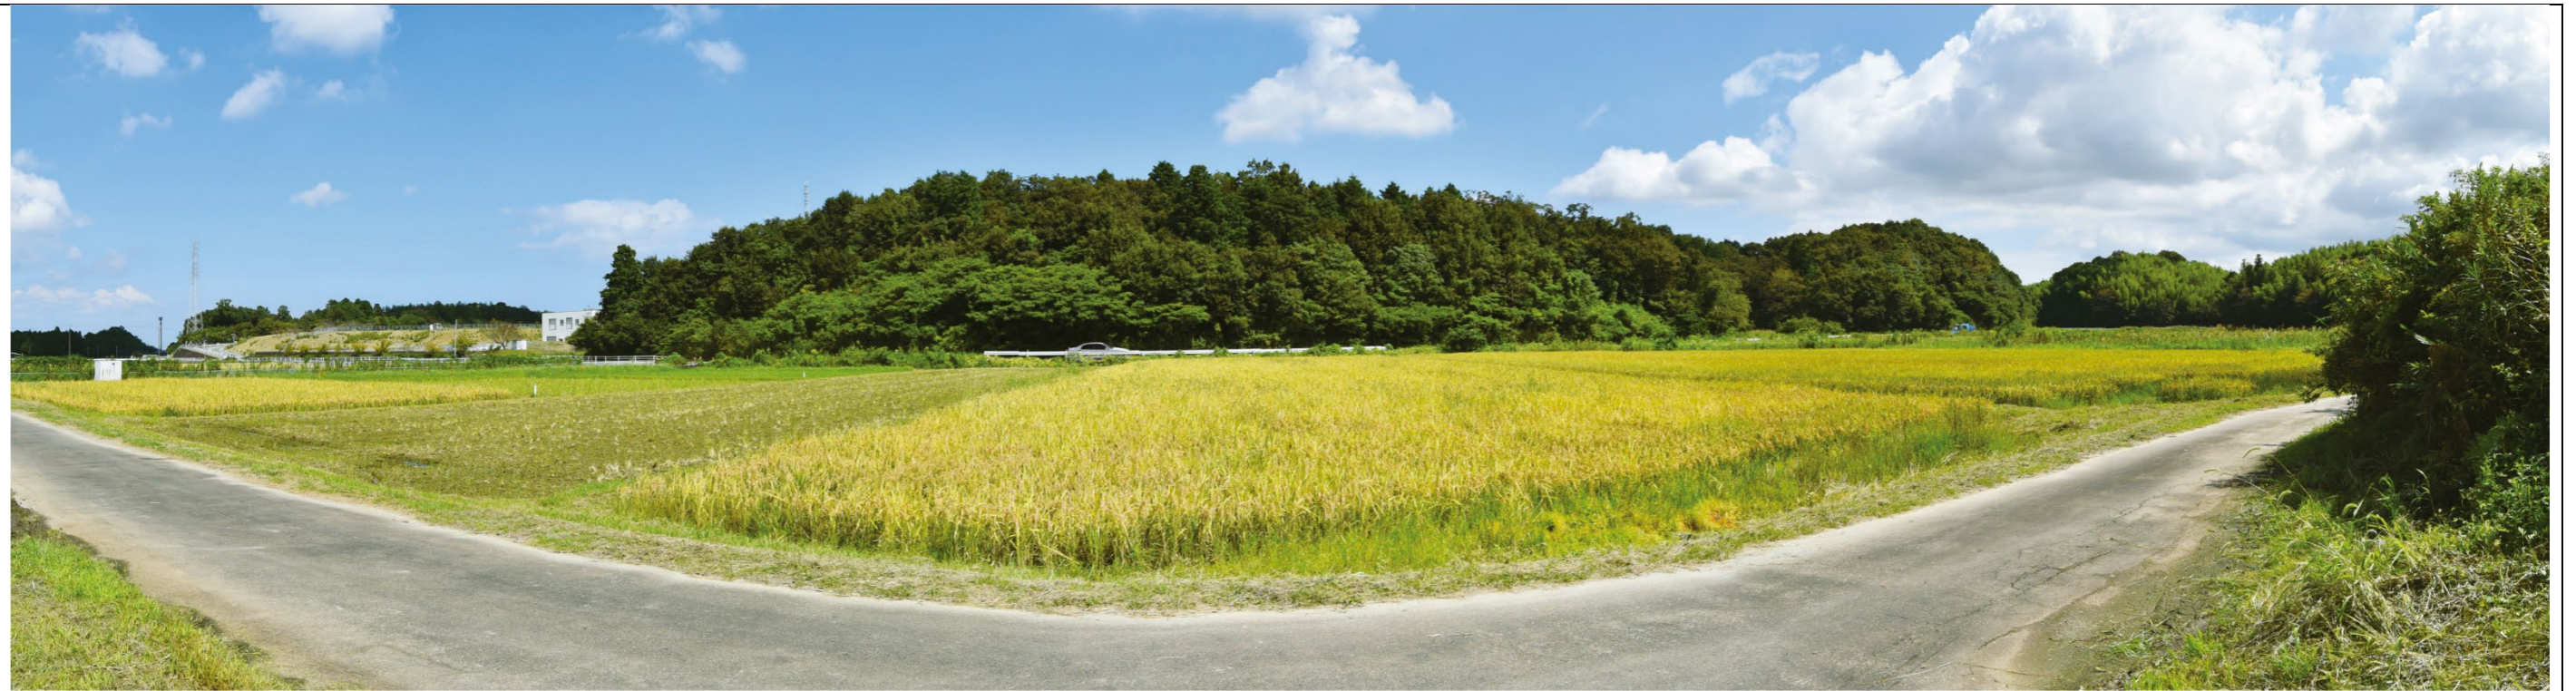
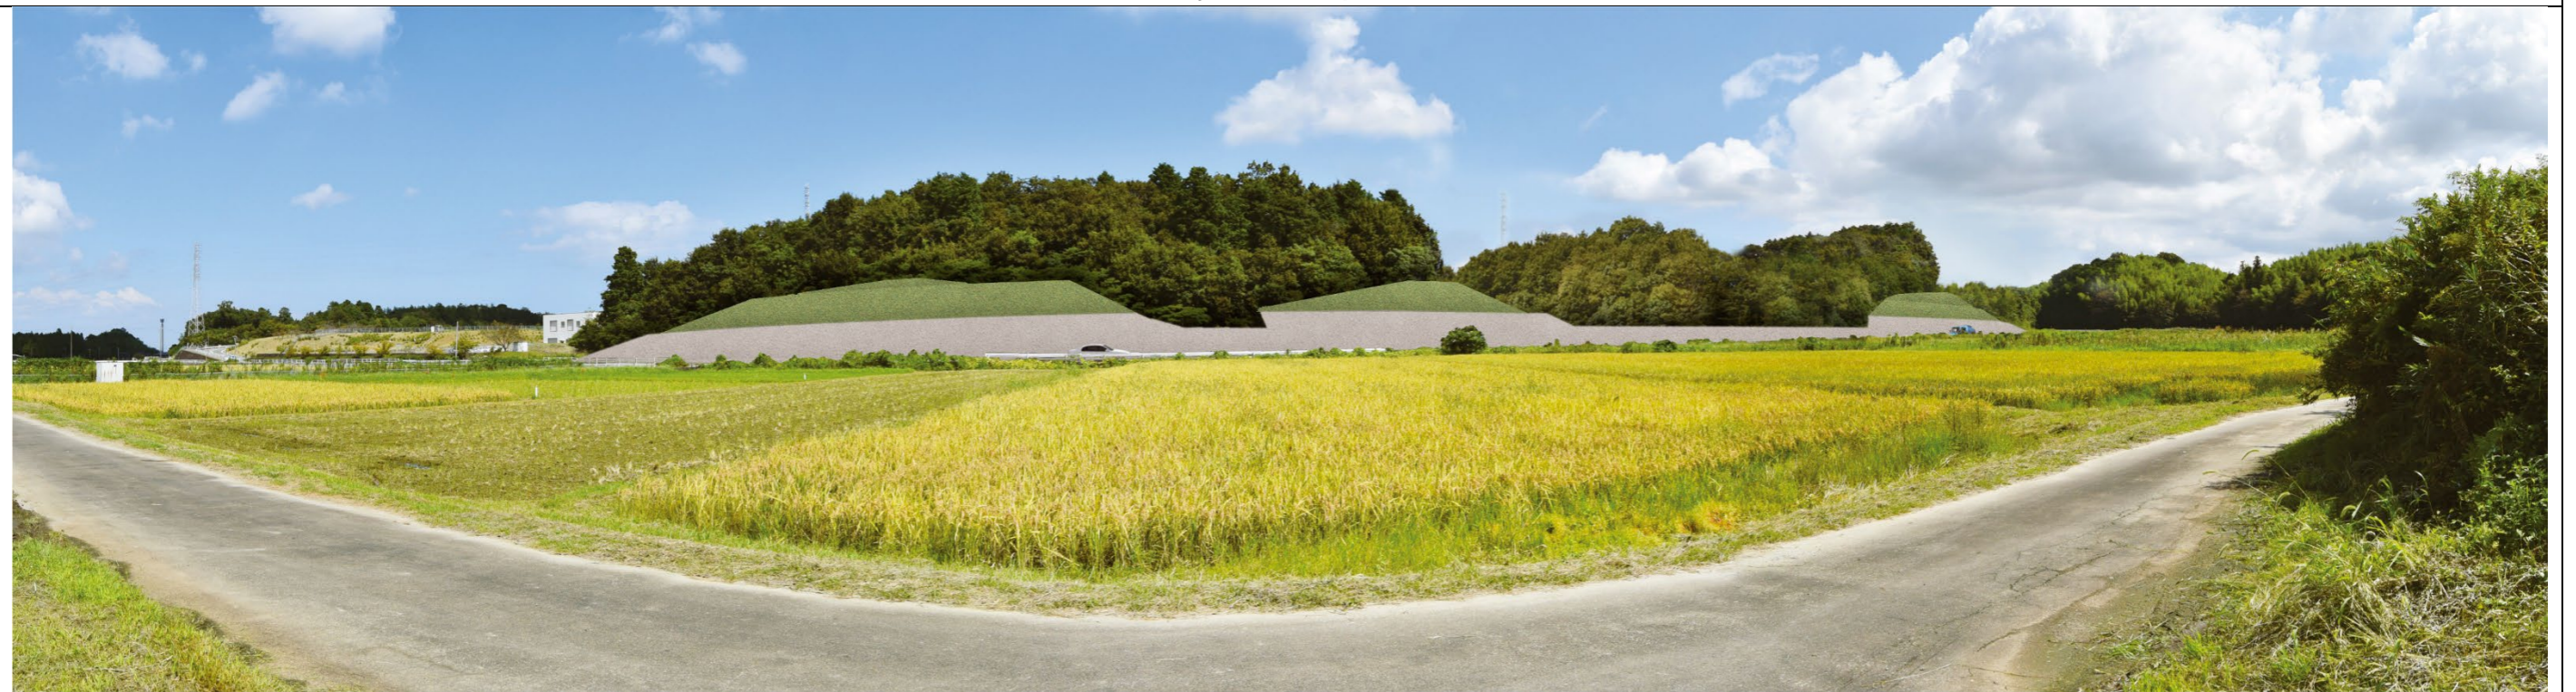
表 7-14-2.3(6) 眺望景観の状況（対象事業実施区域南側 3）

道路沿いは法面が西側から東側まで一望される。
