本丸跡上段遺構略測図

### 3-3 遺構の概要

史跡松坂城跡の本丸跡上段を調査対象とした平成元年・2年度の発掘調査により、配水池の設置されていた中央部の兵部屋敷跡は遺構面が大きく削平されていたが、絵図等資料により想定されていた建物の礎石や集石遺構が確認されている。以下各地区毎に遺構の概要を示しておく。

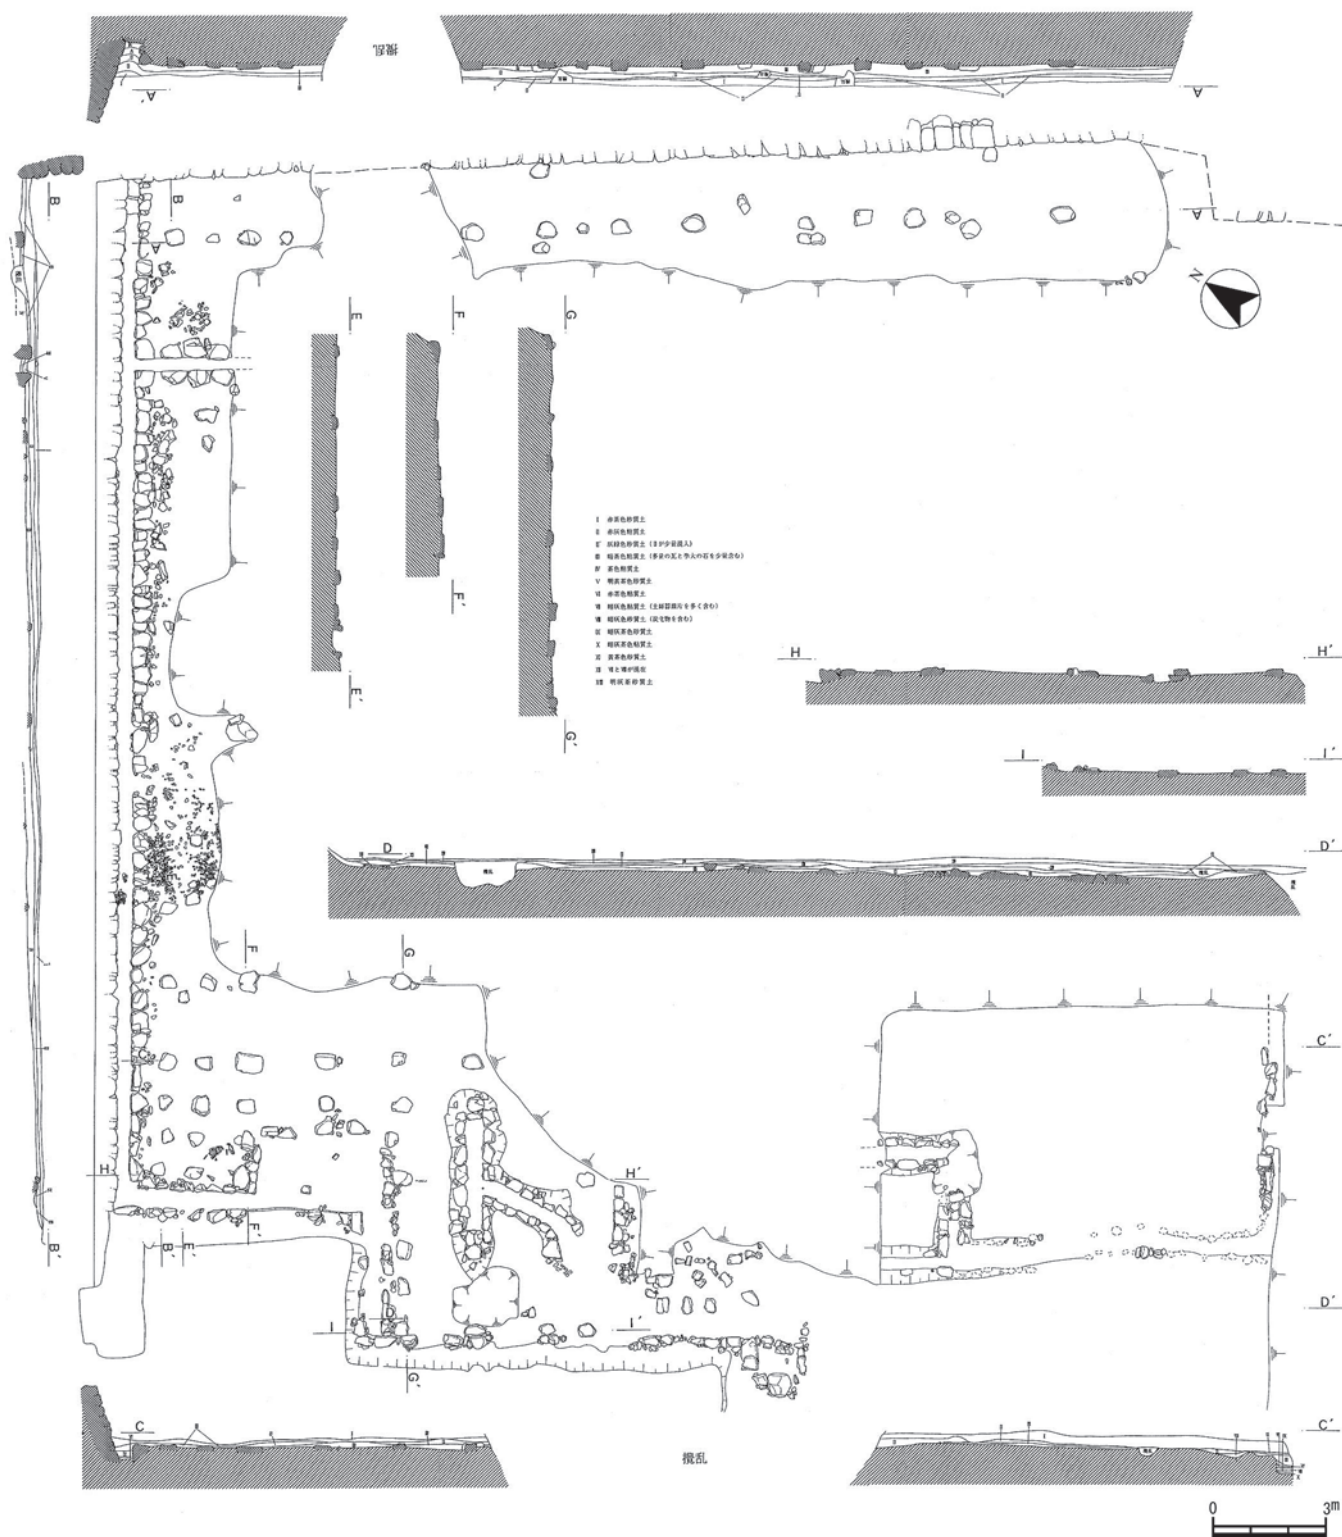
兵部屋敷(大広間)跡実測図(1:200)

兵部屋敷跡は、上水道の配水池設置のため、東西30m×南北20m×深さ1.4mにわたり、地山であるシルト層まで大きく掘り込まれていた。この遺構は破壊され、消滅していると思われたが、6ヵ所で試し掘りを行ったが、遺構や遺物は何も確認できなかった。ただ兵部屋敷跡縁辺部において、排水溝跡、礎石列、石畳等の遺構が確認された。

敵見櫓北続多聞跡の石垣に沿って溝跡Bが検出された。幅は底で0.4～0.5m、深さは約0.4mあった。西側の壁は多聞跡の石垣を共有し、東側は一辺50cm、厚さ20cmほどの石を2段に積んで壁にしていた。底は一部を除いて土であった。北廻多聞跡の部分では、一辺約0.8mの断面方形の暗渠になって、石垣の外に口を開けていた。暗渠の部分及び暗渠の入口付近の底には表面平らな石が敷かれていた。側壁等の石材はほとんどが自然石であったが、中央付近と暗渠部分の入口東側の壁には、宝篋印塔の基礎の部分が使われていた。溝は暗渠の方に向かって、緩やかに傾斜していた。

暗渠部入口より2.5m南側で溝Bに垂直に接合する溝跡を検出した。この溝のつくりや規模は溝跡Bと同じであった。この溝は、配水池の配置によって破壊され長さ1.5m程しか現存していなかったが、本来はずっと東方向に延び、この溝以南に兵部屋敷が建っていたものと思われる。溝Bに向かって緩やかに傾斜していた。

溝Bは兵部屋敷跡と敵見櫓跡とを結ぶ石積階段にぶつかり、これ以东は敵見櫓の石垣に沿って延び、付櫓跡にぶつかる所で切れていた。敵見櫓の部分での溝は幅0.4～0.5mと規模は多聞跡の部分と同じである。しかし、片方の壁を石垣と共用せずに、石垣側の側壁は0.5m前後石垣から控えて、地山を削る等整地した上に築かれていた。石材には多聞跡の部分の溝の側壁の石より、ひとまわり小さいものが使用されていた。底は地山で、岩盤あるいは砂質の堅い土になっていた。敵見櫓跡の北東隅部下には東西3.5m、南北2mの溜まりのような部分があった。側壁の石はそのほとんどが平らに削った地山の上にただ置かれているものが多いなど不安定で、残存状況が多聞跡の部分よりも悪かった。

兵部屋敷跡の礎石は、兵部屋敷跡の西隅に当たる敵見櫓跡に続く石積階段の下辺りに集中して検出された。また、北廻多聞跡に沿って1列に並ぶ礎石列が検出されたが、これは多聞跡に伴うものであると思われる。

西隅で集中して検出された礎石は、東西南北1m間隔に並ぶ敵見櫓に続く石積階段付近のものと、その他のものとは大別できた。その他の礎石は東西方向、南北方向共に2m間隔、あるいは東西・南北の内一方が2m、もう一方が1m間隔に並んでいた。石材には上面平らな割石あるいは自然石を利用していた。大きさは幅30cm前後、長さ50～80cmと多聞跡のものよりも一回り大きかった。どの礎石も地中にしっかりと埋め込まれていた。

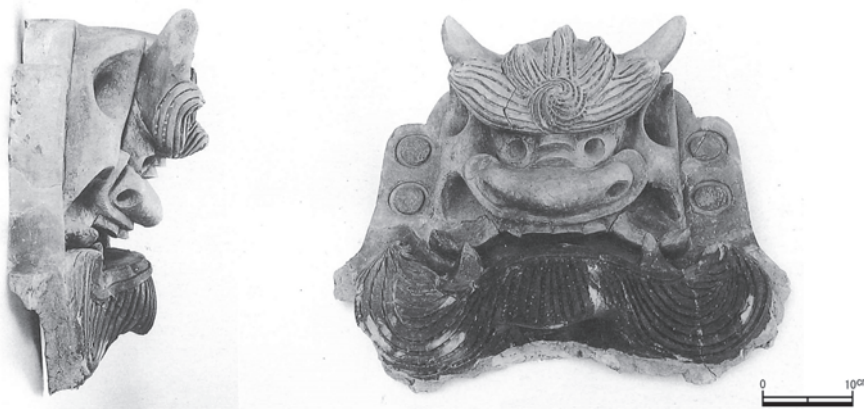
鬼瓦

また、金箔を施したいわゆる金箔瓦が何点か出土したが、軒平瓦、隅瓦、鬼瓦に限られていた。軒瓦は黒漆を接着剤に、文様区の凸部のみに金が見られる。隅瓦は赤漆を接着剤に、文様区全体に金箔が貼られていた。鬼瓦は黒漆を接着剤に、目や口等に金箔が貼られていた。
