# 史跡 松坂城跡の史跡整備①

## 1. 松坂城跡の概略

## 3. 松坂城跡の整備をはじめていきます

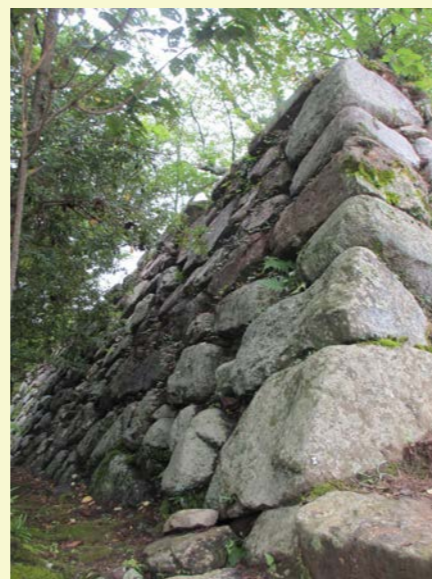
天守台の石垣

- ・築城当時の石垣で、天守台周辺の限られた場所にある。
- ・自然石を巧みに積み上げて築いている。平成 27 年度実施の発掘調査で同時期と考えられる石垣が新たに発見された。

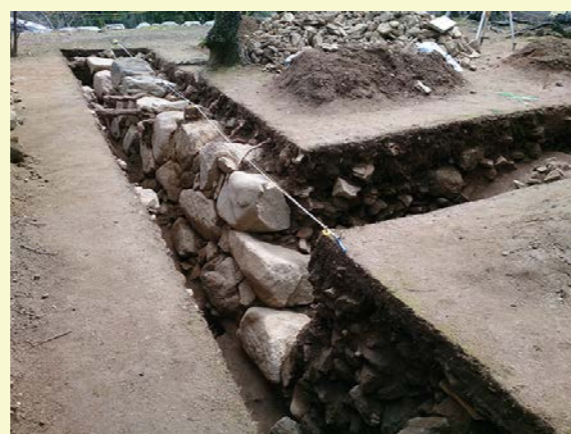
発掘調査でみつかった石垣

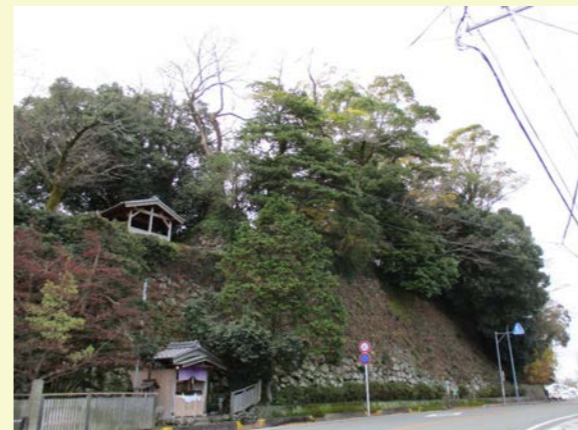
石垣天端の樹木

ア) 樹根の生長や倒木等により石垣や土塁といった**地上遺構を損傷する恐れのある樹木**

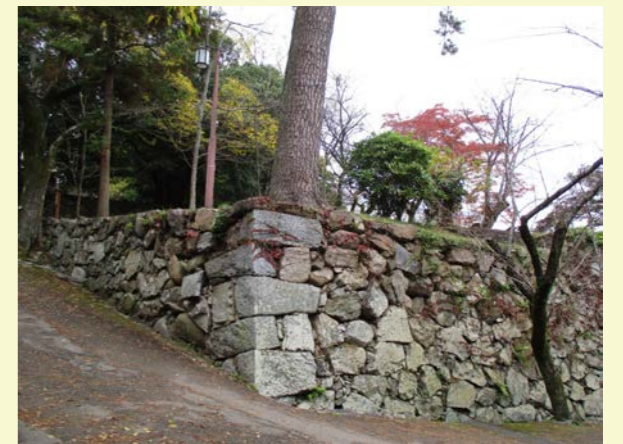
根で石を押し出している樹木

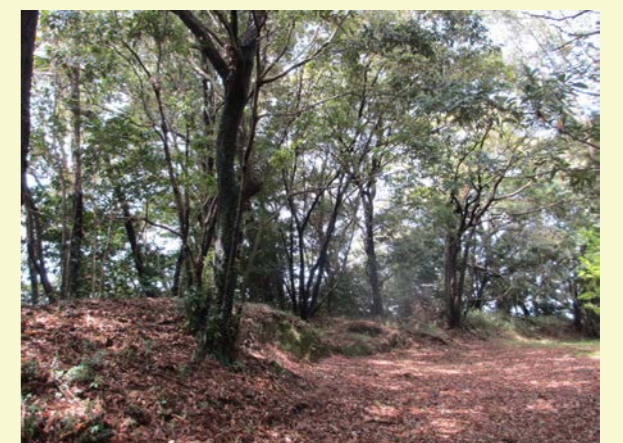
土塁上で巨大化する樹木

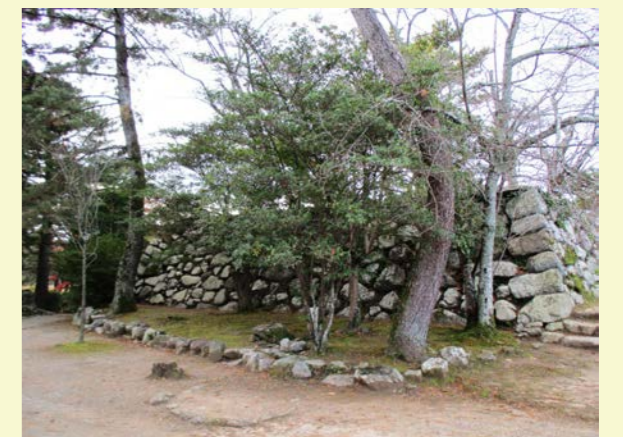
石垣をさえぎる樹木

カ) 史跡内からみた眺望や史跡外からみた石垣等の、**良好な景観を妨げている樹木**

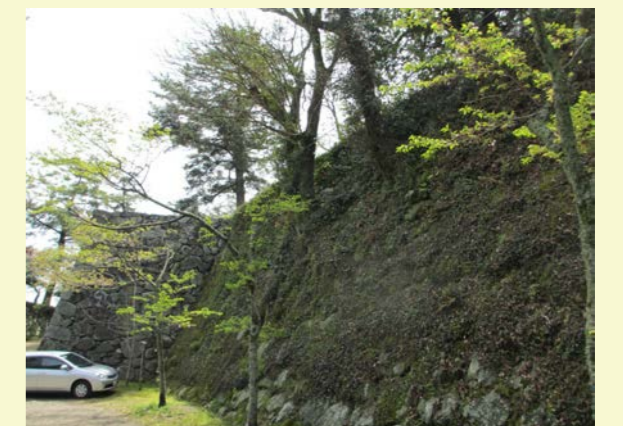
石垣から生えた樹木

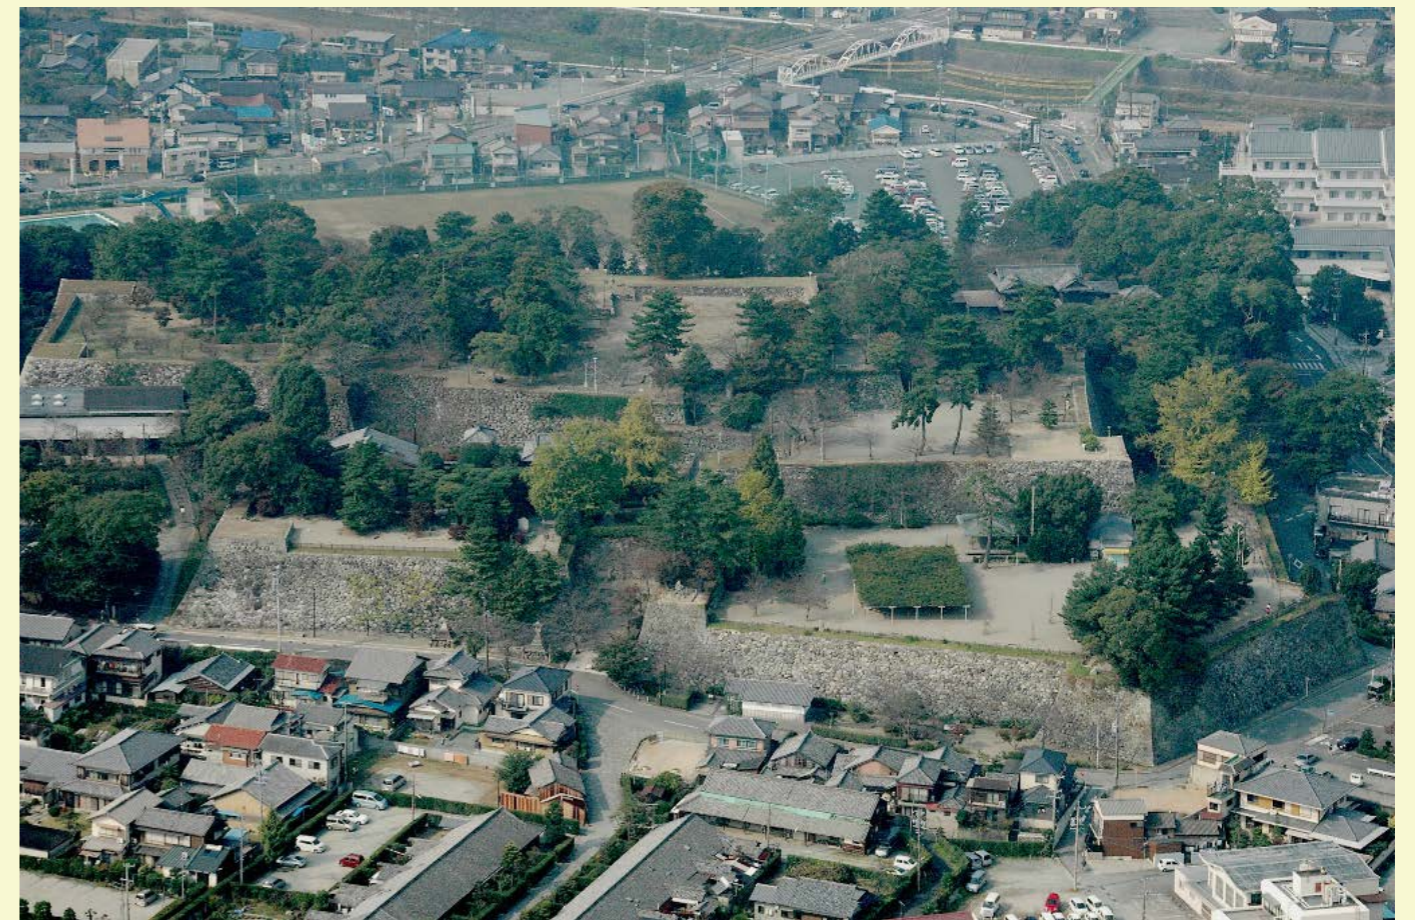
伐採は、左の図中①②周辺から開始する予定で、それぞれの伐採の目的は以下の通りです。

- ①: 石垣の安全性を高めるため
- ②: 松坂城跡内外からみた石垣等の良好な景観を確保するため

現在の松坂城跡の姿

①に関しては樹木が巨大に育ち、風を受けると石垣を揺らすことから、早期の伐採が必要となります。伐採により根が腐朽しやすい樹木は、石垣内部の空洞化をまねくため、石垣の解体工事と並行して伐採する必要がありますが、①の樹木はクスノキ、イスノキ、ネズミモチ、スダジイ等が主であることから、ただちに根が腐ってしまうことはないと考えられます。

表門付近②の樹木はスダジイが主で、グラウンド側②はスギが主です。いずれも松坂城跡の魅力のひとつである石垣が引き立つような効果を期待しています。
