松坂城跡の史跡整備①

樹木伐採

発行：松阪市教育委員会事務局文化課 TEL : 0598-53-4393 平成 29 年 3 月

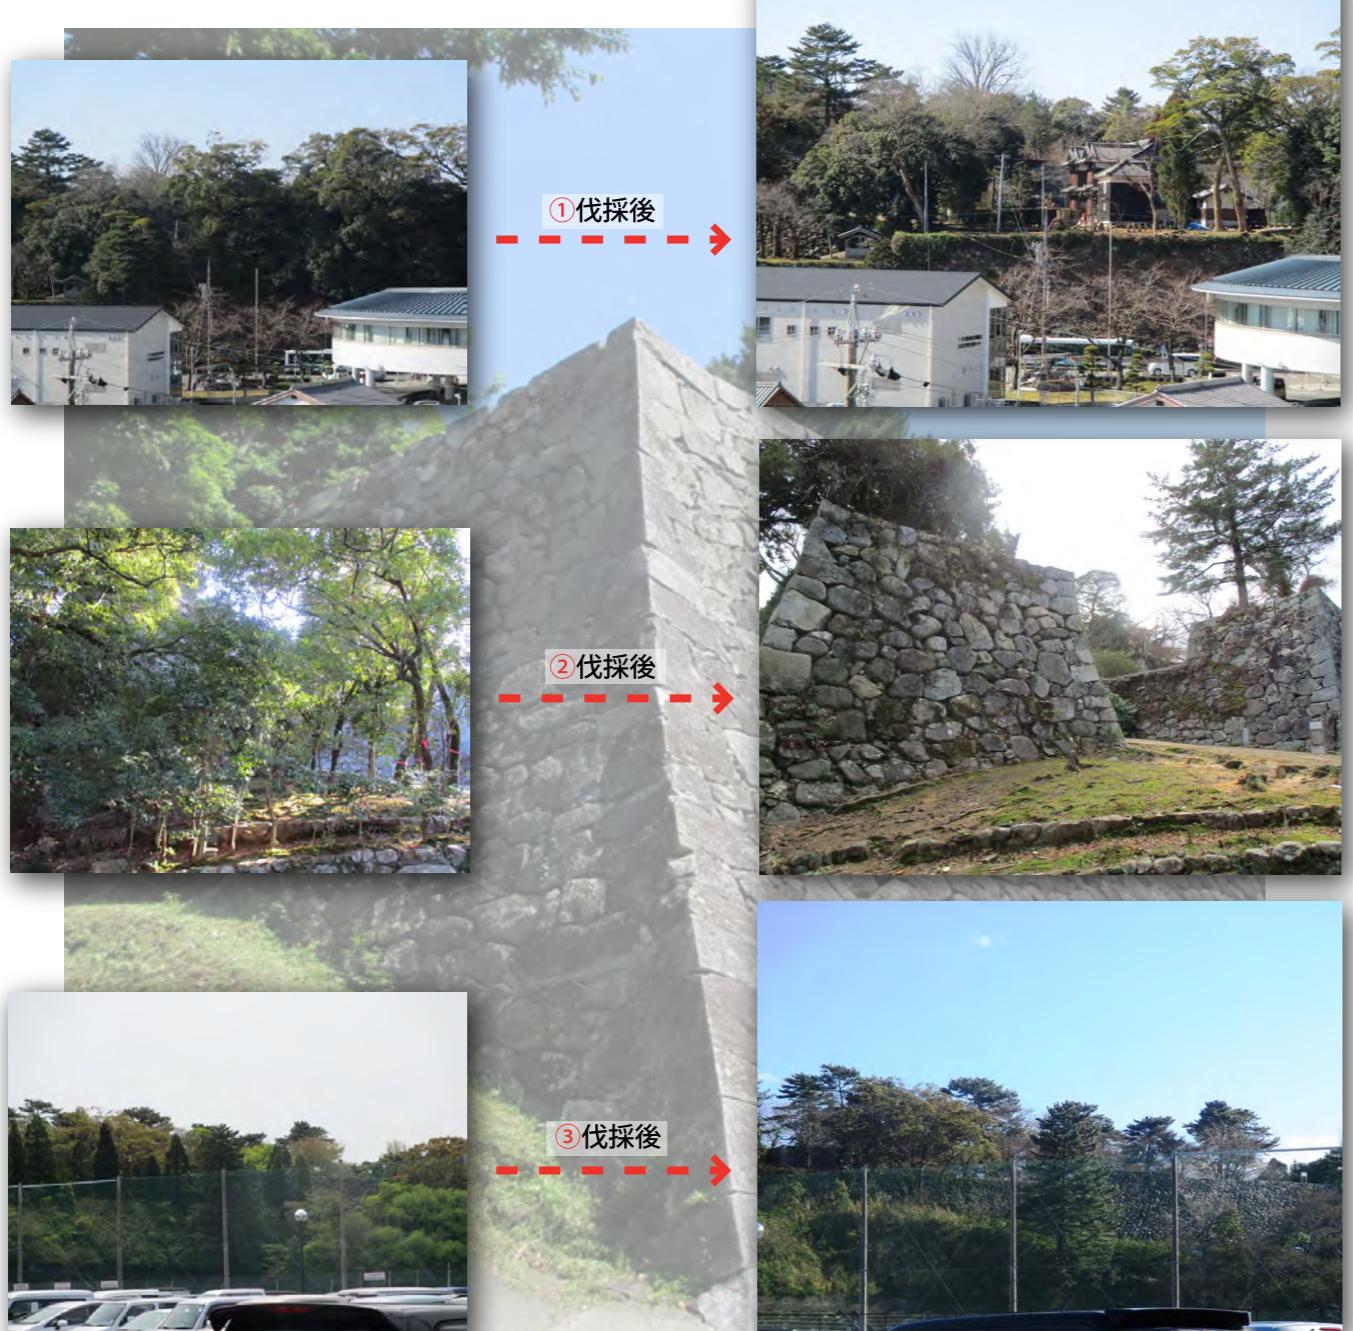
伐採は、前ページの図中の①②③周辺から開始しました。それぞれの伐採の目的は次のとおりです。

①: 石垣の安全性を高めるため

②③: 松坂城跡内外からみた石垣等の良好な景観を確保するため

①に関しては、樹木が巨大に育ち、風を受けると石垣を揺らすことから、早期の伐採が必要でした。伐採により根が腐朽しやすい樹木は、石垣内部の空洞化をまねくため、石垣の解体工事と並行して伐採する必要がありますが、①はクスノキ、イスノキ、ネズミモチ、スマジイ等が主な樹木であるため、ただちに根が腐ってしまうことはないと考えられます。

②はスマジイが主で、③はスギが主でした。いずれも松坂城跡の魅力の一つである石垣が引き立つような効果を期待して伐採しました。

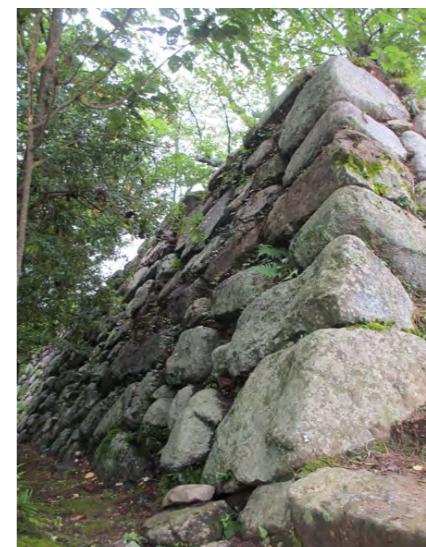
天守台の石垣

○氏郷期（天正年間）

- ・築城当時の石垣で、天守台周辺の限られた場所にある。
- ・自然石を巧みに積み上げて築いてある。平成 27 年度実施の発掘調査で同時期と考えられる石垣が新たに発見された。

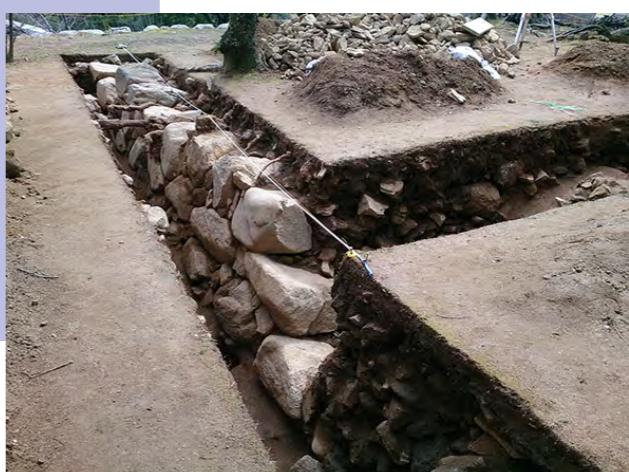
発掘調査でみつかった石垣

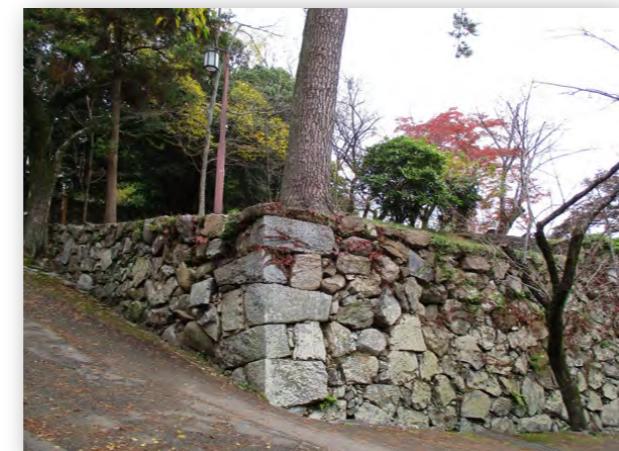
根で石を押し出している樹木

ア) 樹根の生長や倒木等により石垣や土壘といった地上遺構を損傷する恐れのある樹木

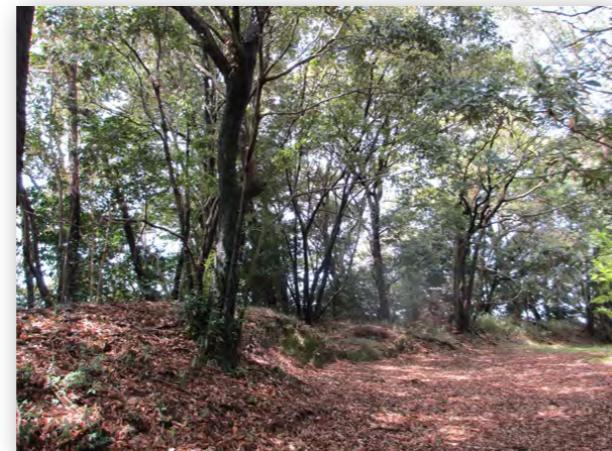
土壘上で巨大化する樹木

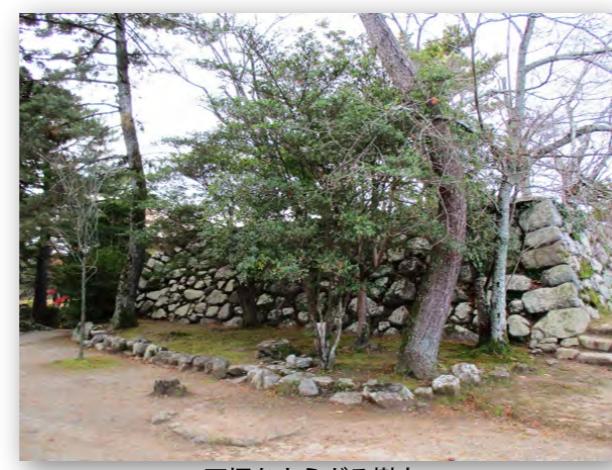
石垣をさえぎる樹木

カ) 史跡内からみた眺望や史跡外からみた石垣等の良好な景観を妨げている樹木

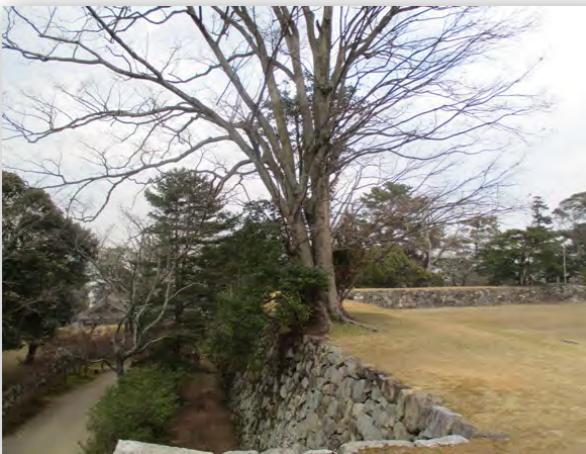
石垣天端の樹木

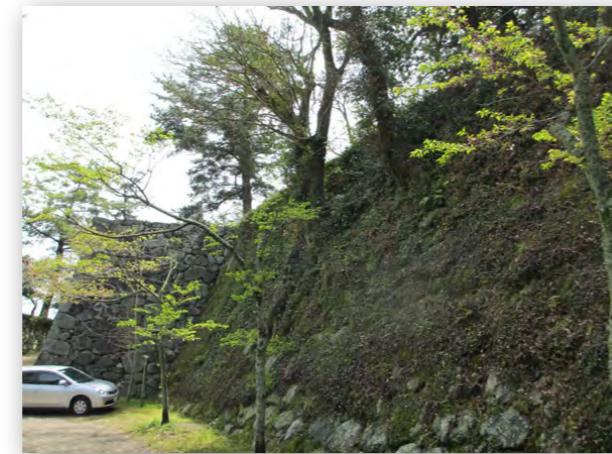
石垣から生えた樹木

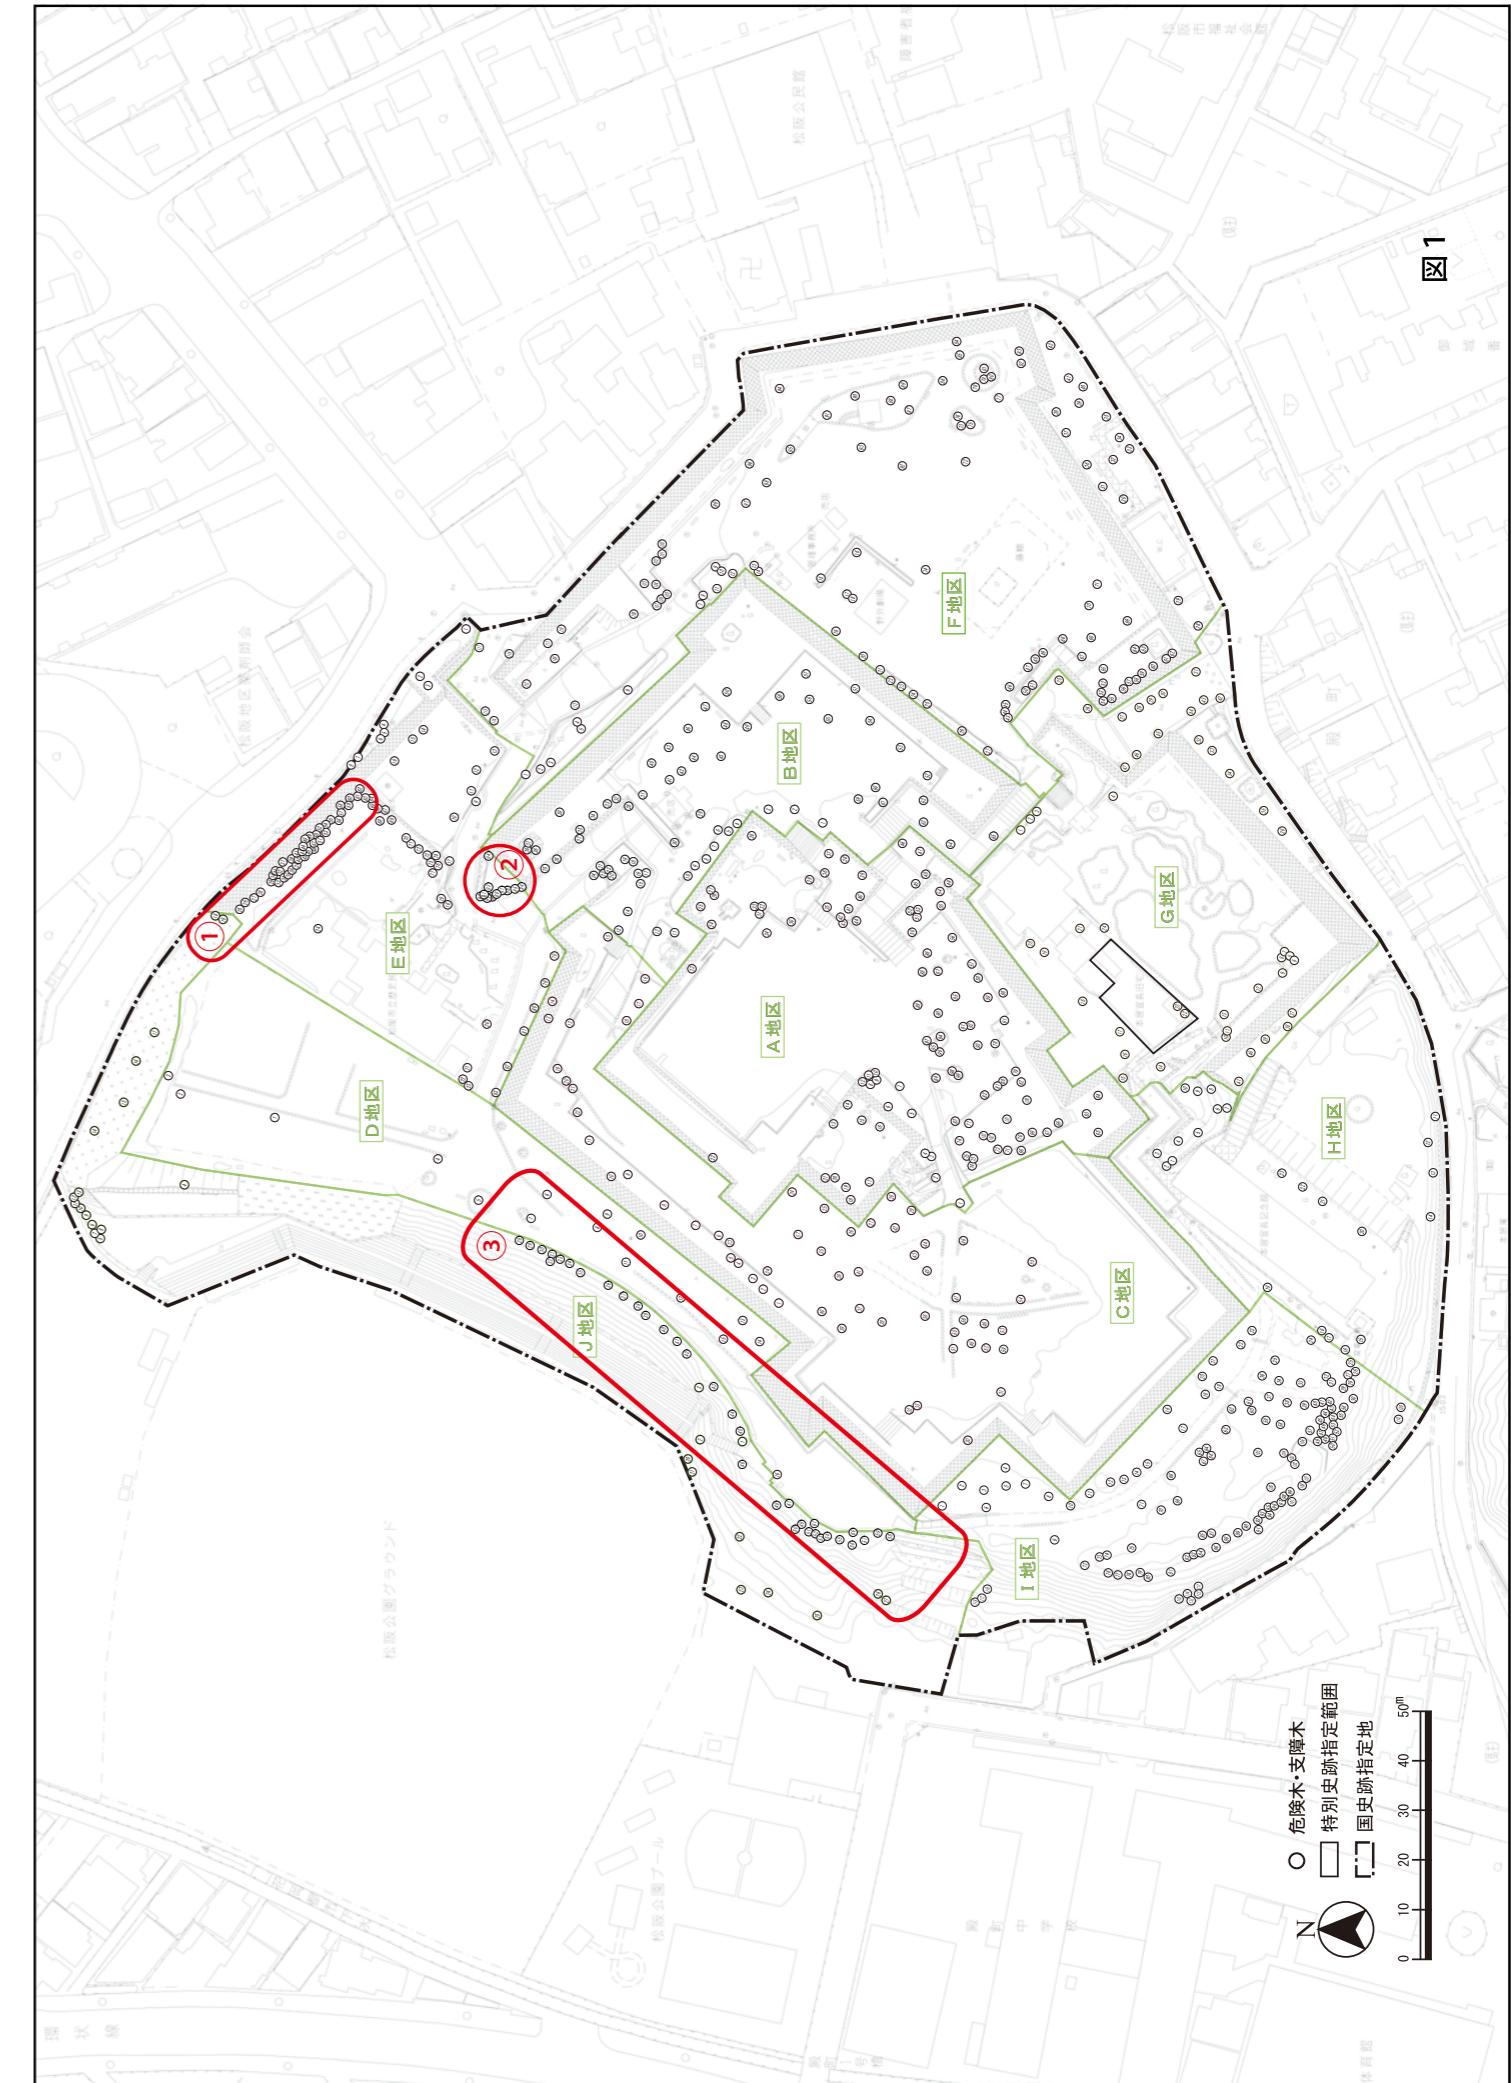
史跡松坂城跡は、文化財であると同時に四季を通じて市民に親しまれている都市公園でもあり、多くの樹木が分布しています。これらの樹木は総じて巨木化が進んでおり、様々な支障となっているものもあります。そこで、平成 28 年度に樹木調査を行い、現状の把握を行ったところ、次の 6 種類の支障や危険性をもつ樹木が明らかになりました。(図 1)
