平成30年度 松坂城跡石垣修理の記録②

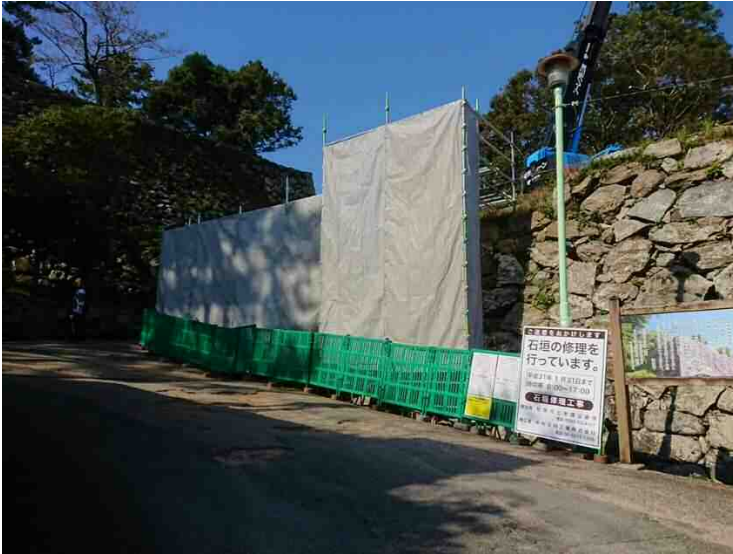
平成30年10月19日（金）～

足場が設置されていきます。

中を覗きたいという声もありますが、安全面を考えて目の細かいメッシュで覆っています。アクリル板などでは風をまともに受けてしまうのでなかなか難しいようです。

作業の支障となる樹木の枝払いを行い、近くに現場小屋も設置されました。写真は掘削作業の直前です。掘削からは、いよいよ解体工の段階にはいっていきます。

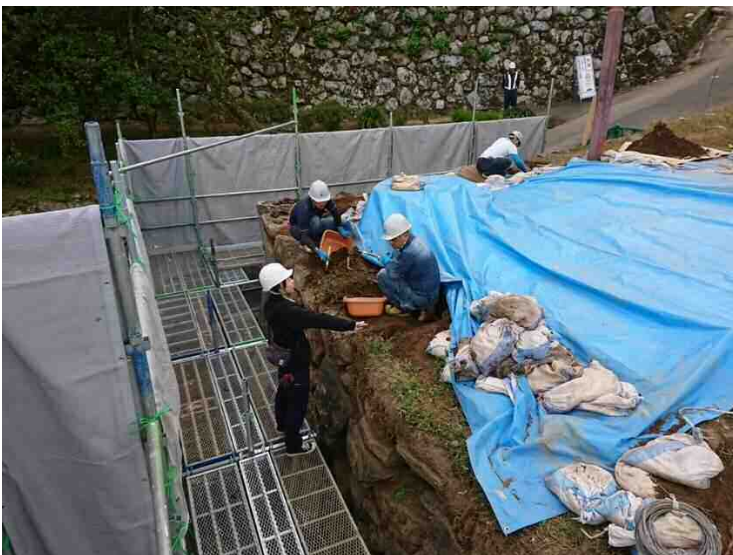
平成30年10月22日（月）

石垣天端石の背面で掘削が始まりました。まずは1石分の深さを目指して掘り進みます。

足場の上にいるのは文化財センターの職員です。「このラインで断面図をとりますので、気を付けて丁寧に掘ってください。」と注意を促しています。

石垣解体の掘削をしながら発掘調査も同時進行で行います。

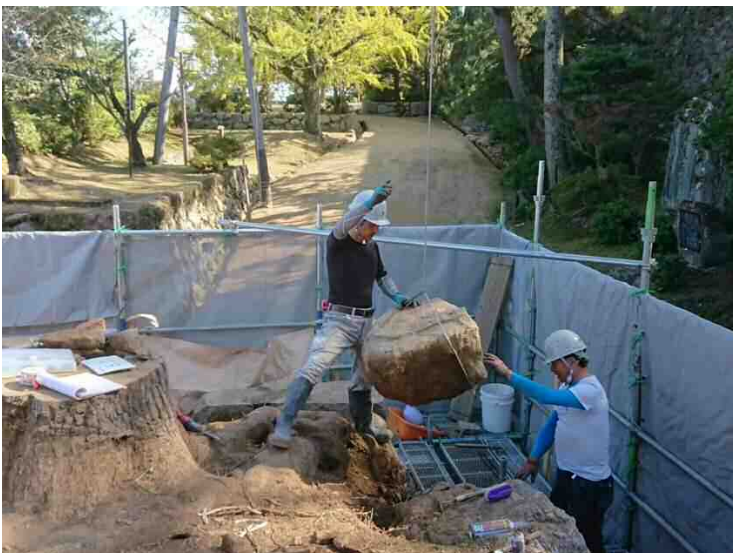
平成30年10月25日（木）

つり下げ作業が慎重かつ迅速に進められています。

石垣の築石が少しずつ解体されていくに従って破損の状況も少しずつ判明していきます。

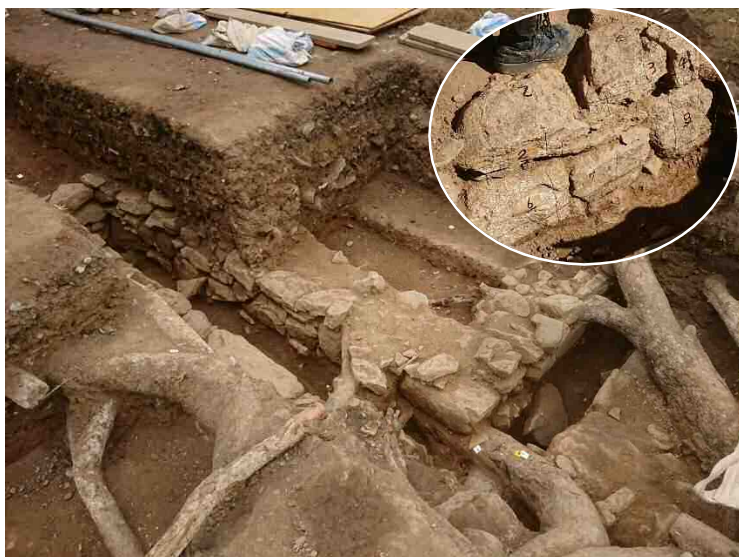
発掘調査でみつかった石組の溝。工事を進める上でどうしても解体する必要があります。整備検討委員会委員と相談する中で、復元ができるだけのデータを残し、解体することになりました。

文化財としての記録を残し、石材には、石垣の築石と同様に墨打ちして 1 石ずつ解体していきます。

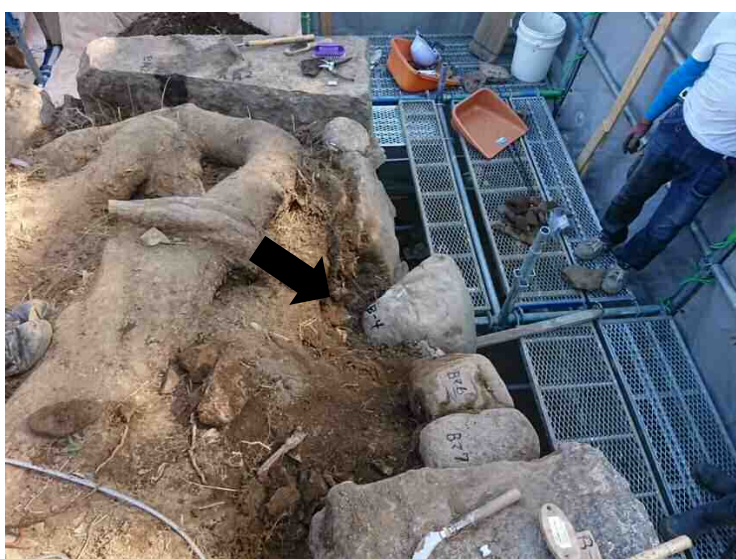
石垣の解体を続けると見た目でも飛び出していた築石にたどり着きました。

矢印の先をみると、石のお尻がわずかに引っかかっているだけの状態で、あと数cm押し出されていたら崩れる可能性がありました。
