## 平成 30 年度 松坂城跡石垣修理の記録③

### 【解体工段階】

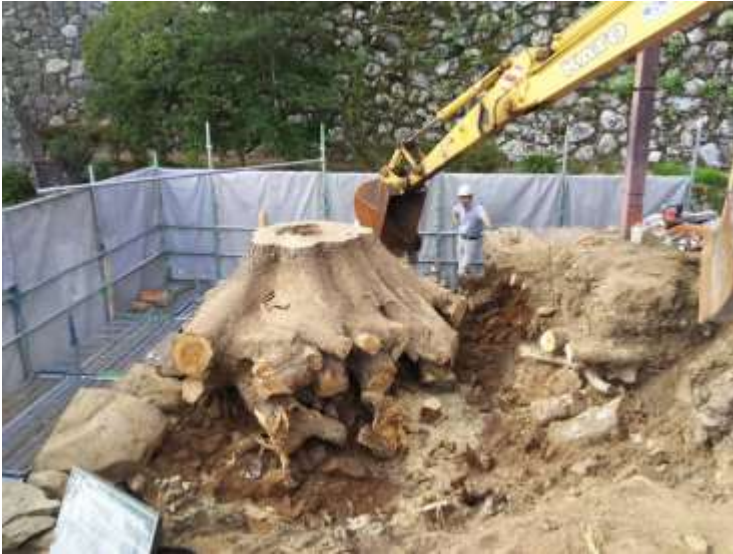
平成 30 年 10 月 31 日（水）

「除根作業」

石垣の主な破損原因となったクロマツの切り株を取り除いています。力任せに引き抜くと城跡を不要に傷つけてしまうため、根を 1 本ずつ丁寧に切断して除根します。

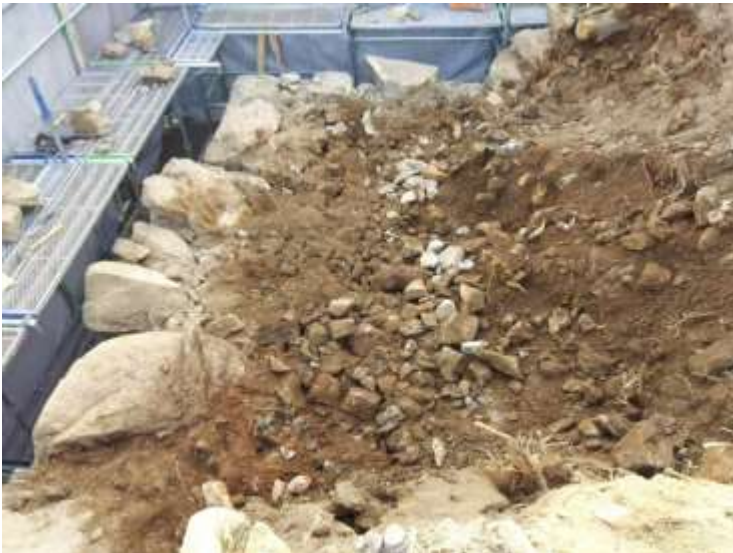
切り株を取り除きました。

写真には写っていませんが、この下にもまだ根が残っているので、面的に掘り下げながらの除根作業が続きます。

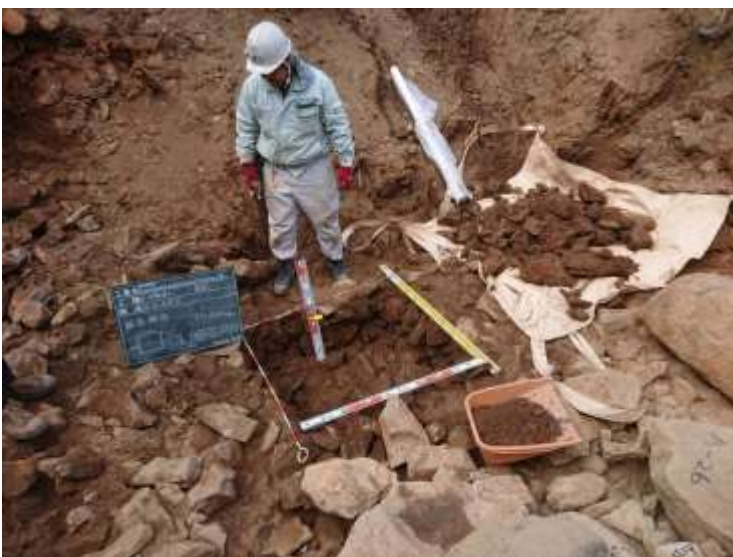
平成 30 年 11 月 7 日（水）～

「裏込石の粒形・密度調査」

石垣は、同じ城跡の中でも、それぞれに個性があり、1 つとして同じものはありません。裏込石の大きさや、詰まり具合の密度を計測して記録を残すことで、今後の石垣修理に役立てることができるのではないか、ということで、最近では裏込石の粒形・密度調査が行われる機会が増えています。

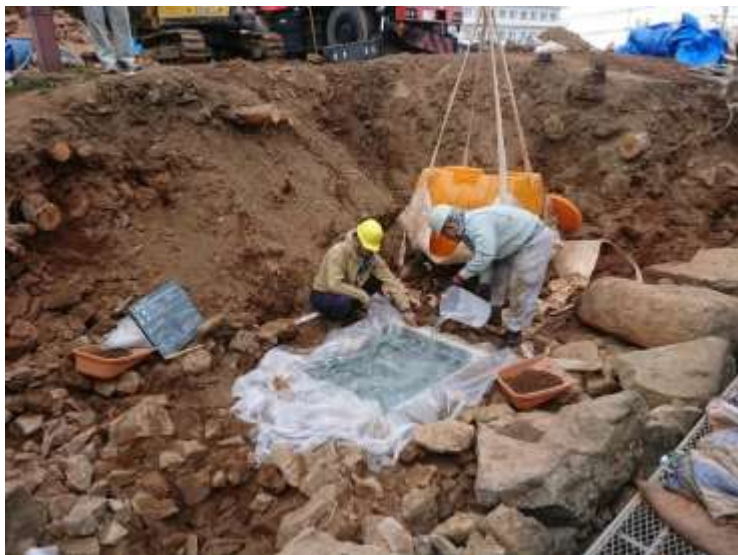
掘削した堆積を正確に割り出すために、穴にビニールを敷き、その中へ水を入れていきます。

全部で234ℓ 入ったので、 $234,000\text{ cm}^3$  ( $0.234\text{ m}^3$ ) を掘ったことになります。

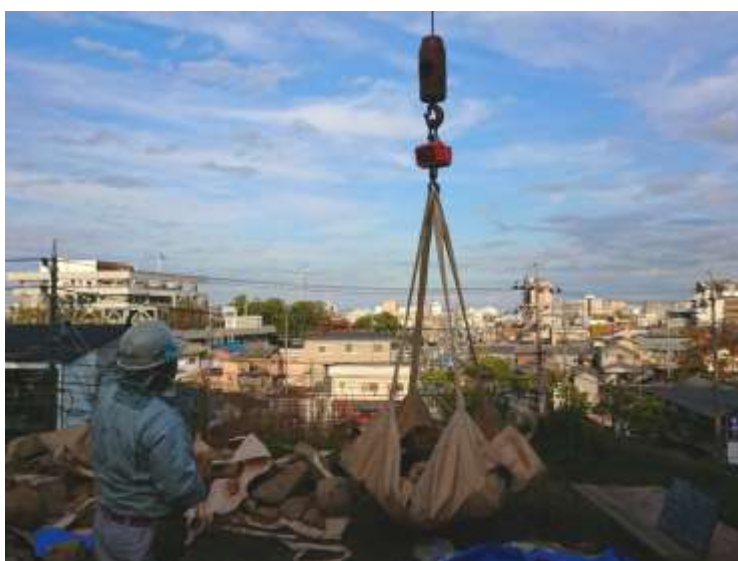
$234,000\text{ cm}^3$ の中にあつた裏込石の重量を計測すると、約 $396,000\text{ g}$  ( $396\text{ kg}$ ) でした。

ということで密度は、  
 $396,000\text{ g} \div 234,000\text{ cm}^3 = 1.69\text{ g/cm}^3$   
 となりました。

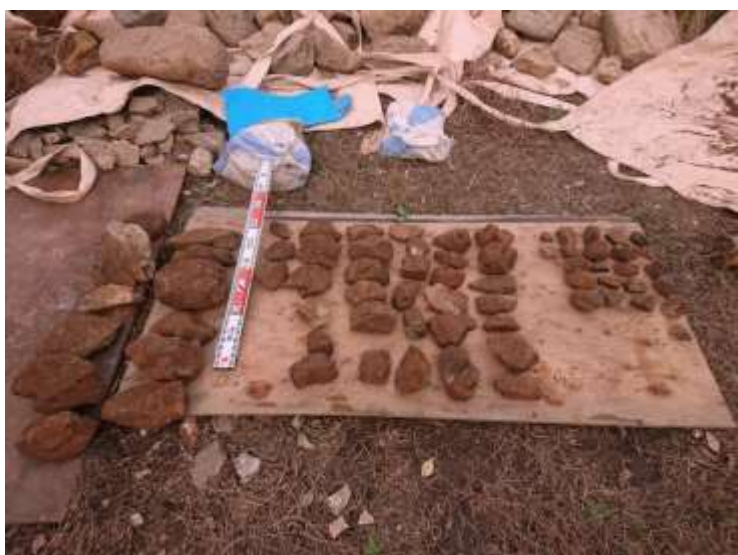
裏込石の大きさは  $10\text{ cm}$ 刻みで分類し、  
 $10,000\text{ cm}^3$  ( $1\text{ m}^3$ ) の範囲にそれぞれいくつあるか調べました。

$10\text{ cm}$ 未満は23個

$10\sim 20\text{ cm}$ 未満は34個

$20\sim 30\text{ cm}$ 未満は12個
