## 第7章 環境影響評価の結果

## 7-1 大気質

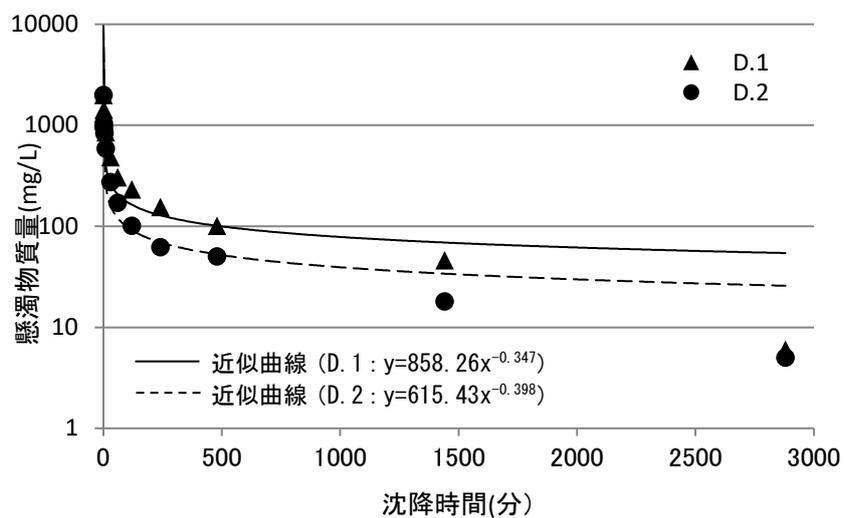
図 7-5-1.1 土壌沈降試験結果 (懸濁物質量の時間推移)

土壌沈降試験の結果を図 7-5-1.1 に示す。

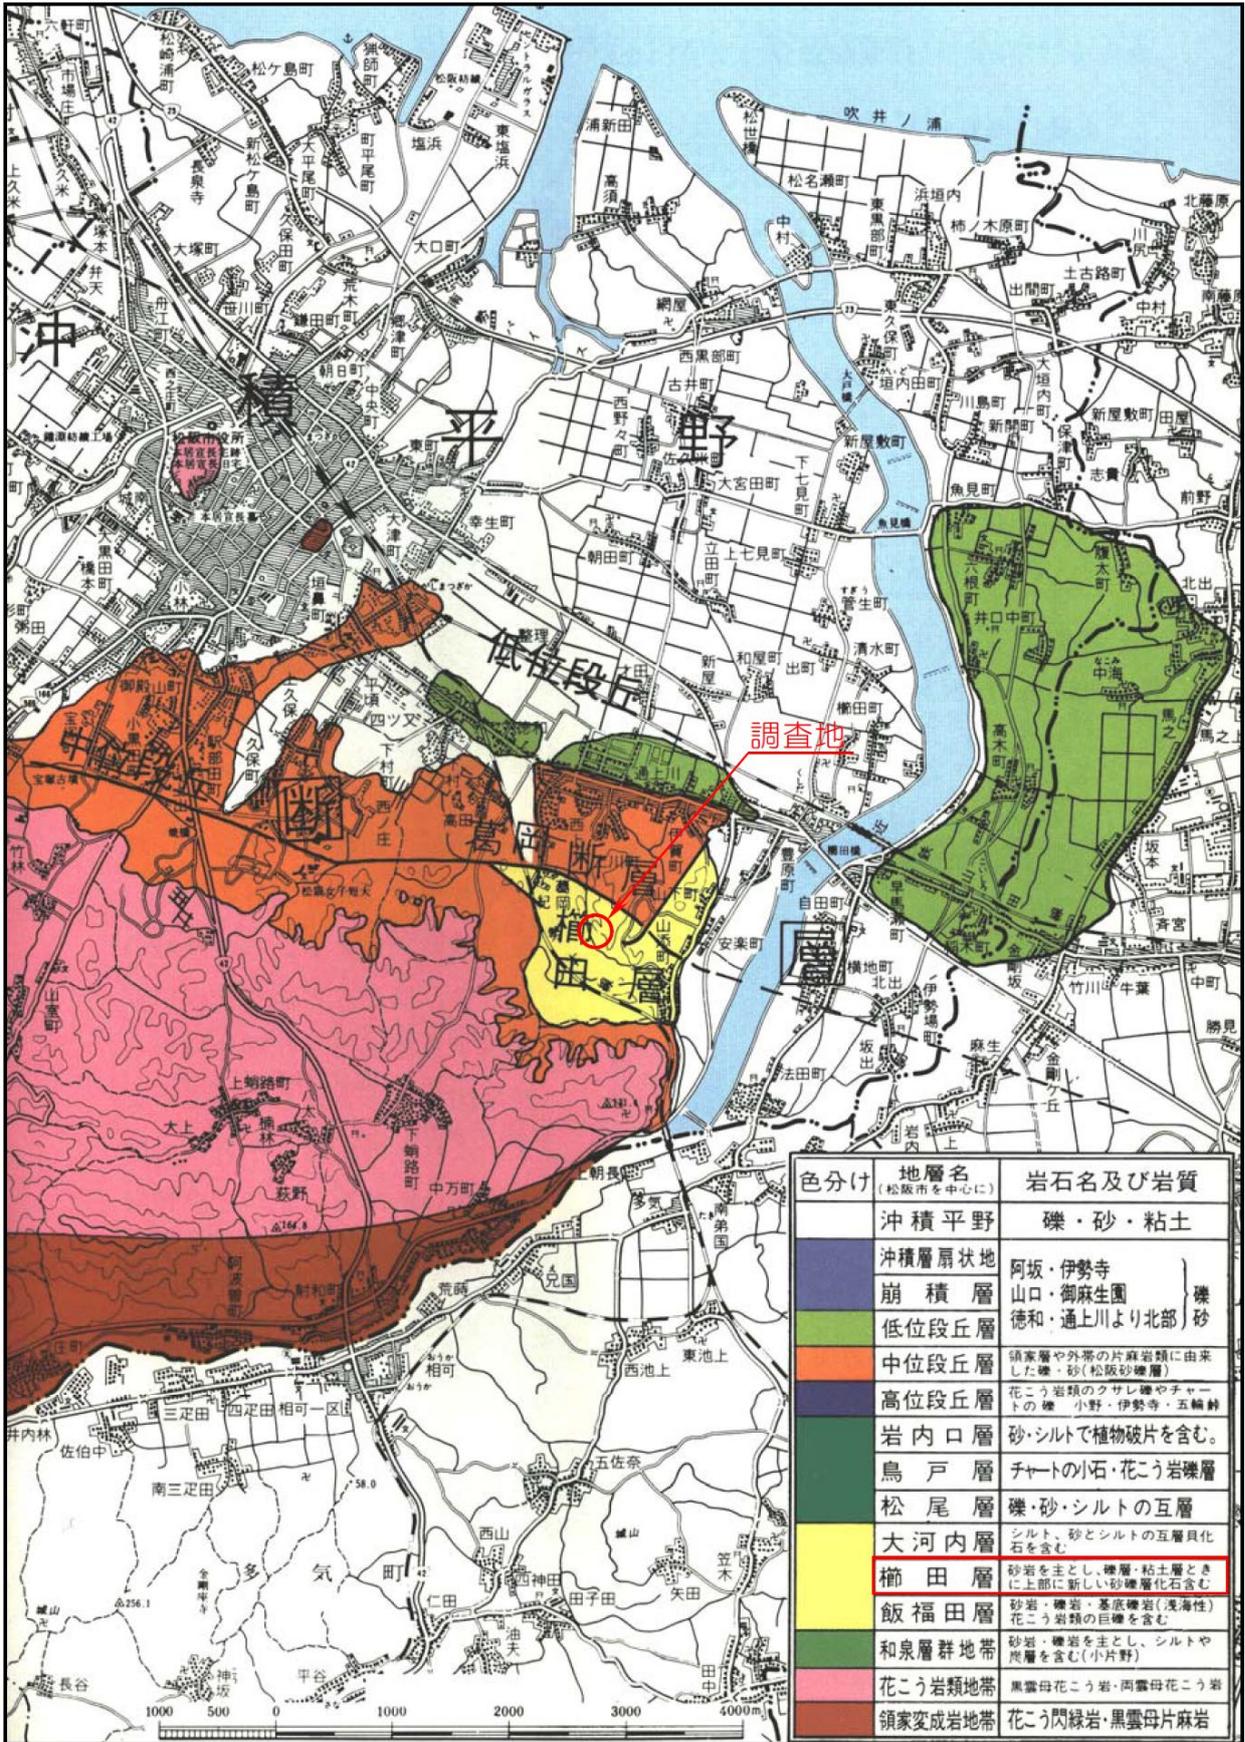
図 7-7-1.1 松阪市地質分布図

対象事業実施区域付近の地質図を、図 7-7-1.1 に示す。対象事業実施区域の地盤は、櫛田層の砂岩・シルト岩を基盤層とし、その谷部には軟弱な谷底低地堆積物からなる沖積層が分布する。谷底低地の表層部は、水田として利用されていたが、現在は耕作放棄地の湿地帯となっている。

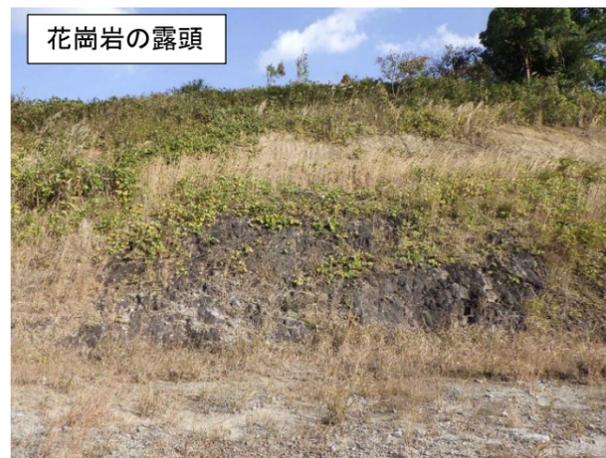
花崗岩の露頭

対象事業実施区域には中生代白亜紀の花崗岩類、新生代新第三紀中新世の一志層群及び新第三紀鮮新世の東海層群（奄芸層群）が確認された。また、上川町地内の露頭では基盤岩である花崗岩の上に赤色風化した奄芸層群または高位段丘層が堆積しているのが確認された。

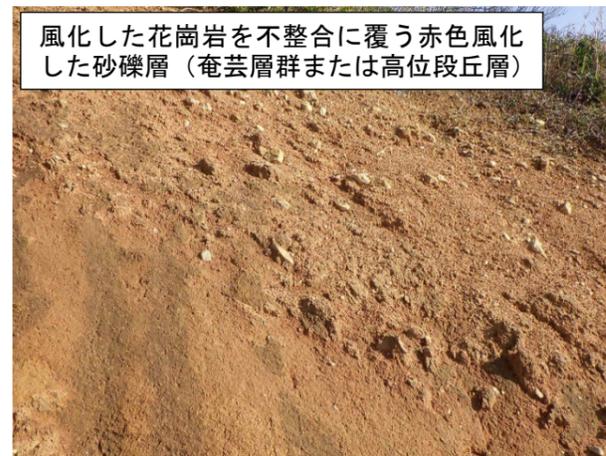
風化した花崗岩を不整合に覆う赤色風化した砂礫層（奄芸層群または高位段丘層）

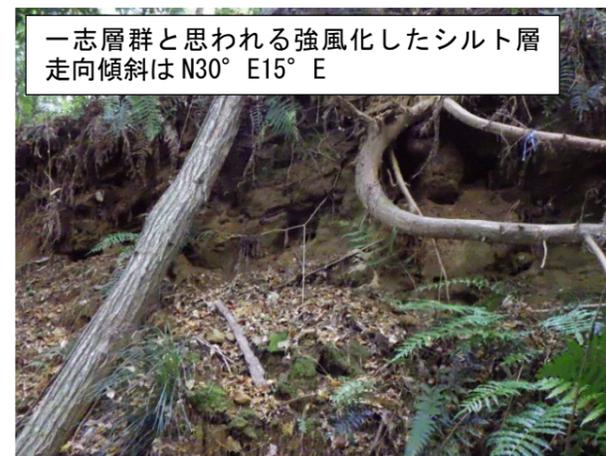
一志層群と思われる強風化したシルト層  
走向傾斜は N30° E15° E

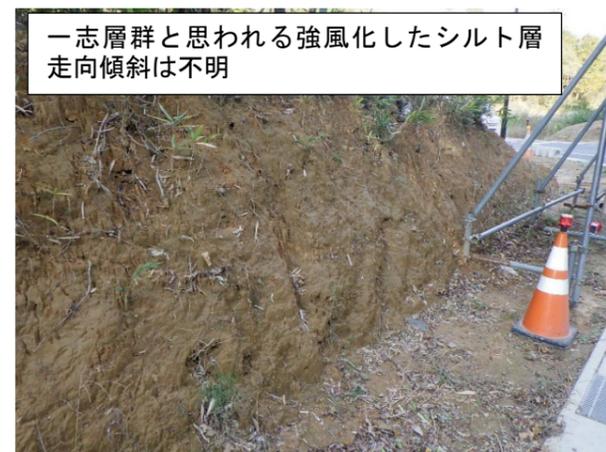
一志層群と思われる強風化したシルト層  
走向傾斜は不明

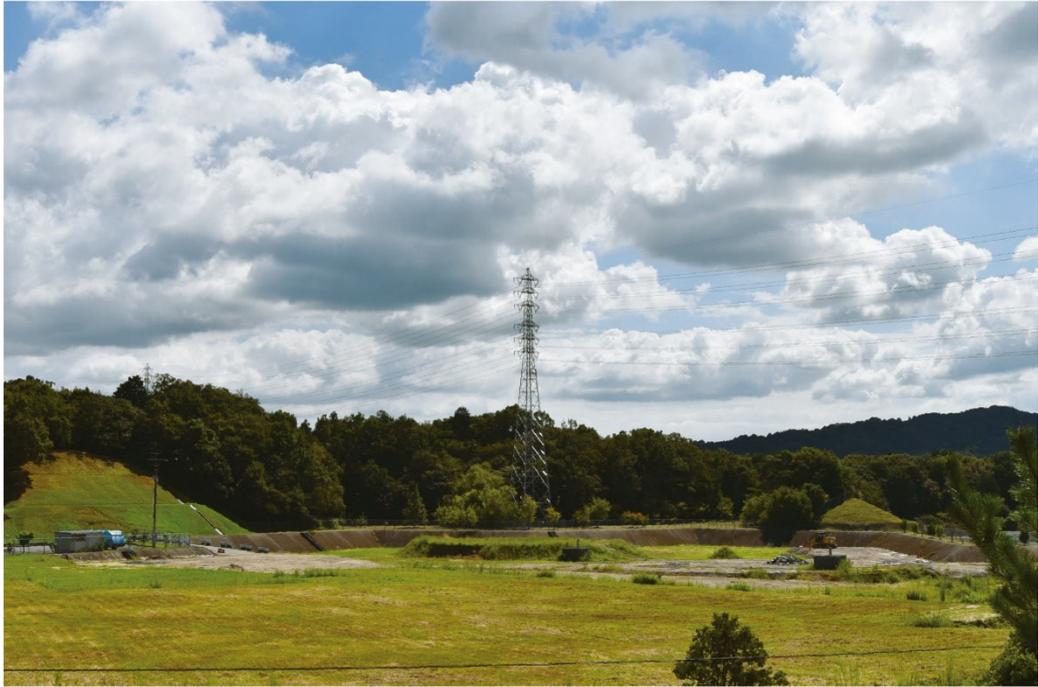
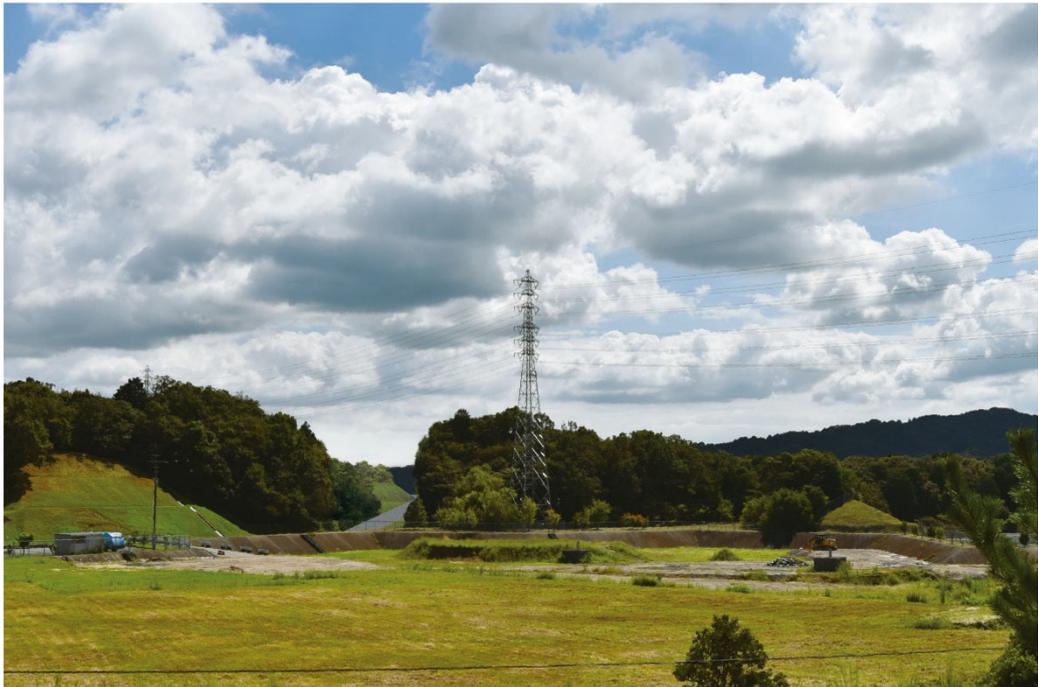
表 7-14-2.3(2) 眺望景観の状況（上川町遊歩道公園）

上川町遊歩道公園内の遊歩道からの眺望であり、既存最終処分が一望され、その奥に新最終処分所の管理棟や搬入道路や管理用道路が視認されると予測される。

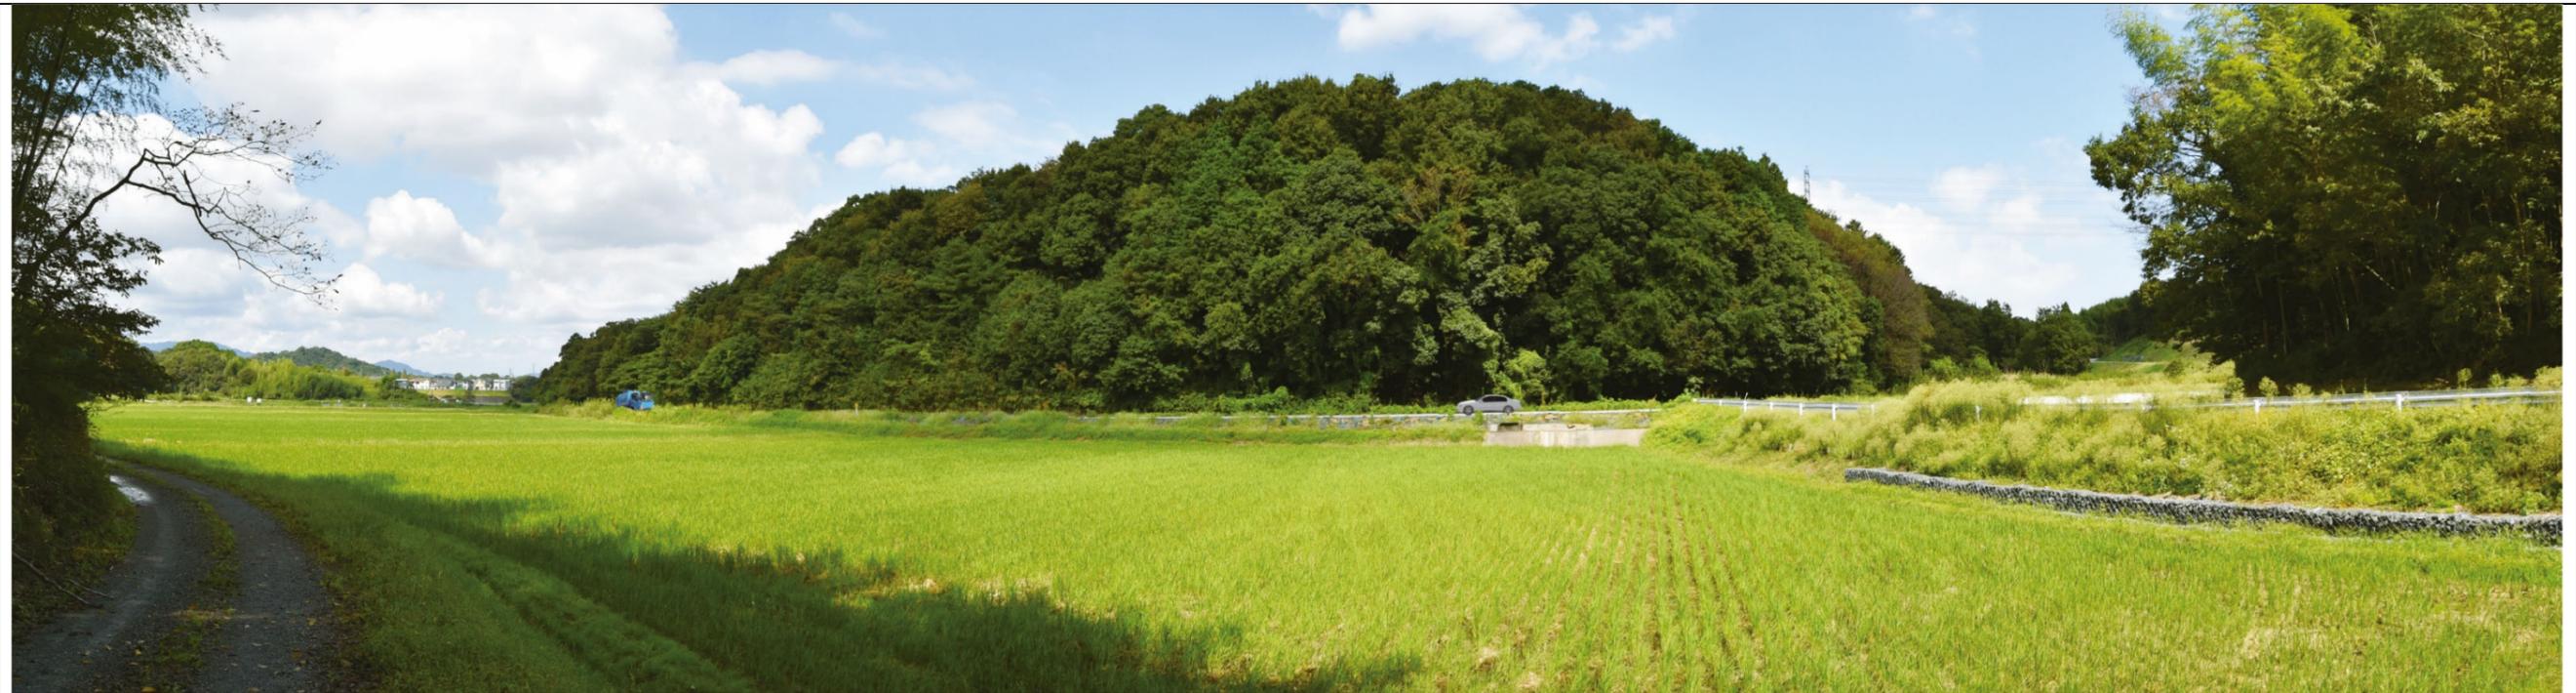
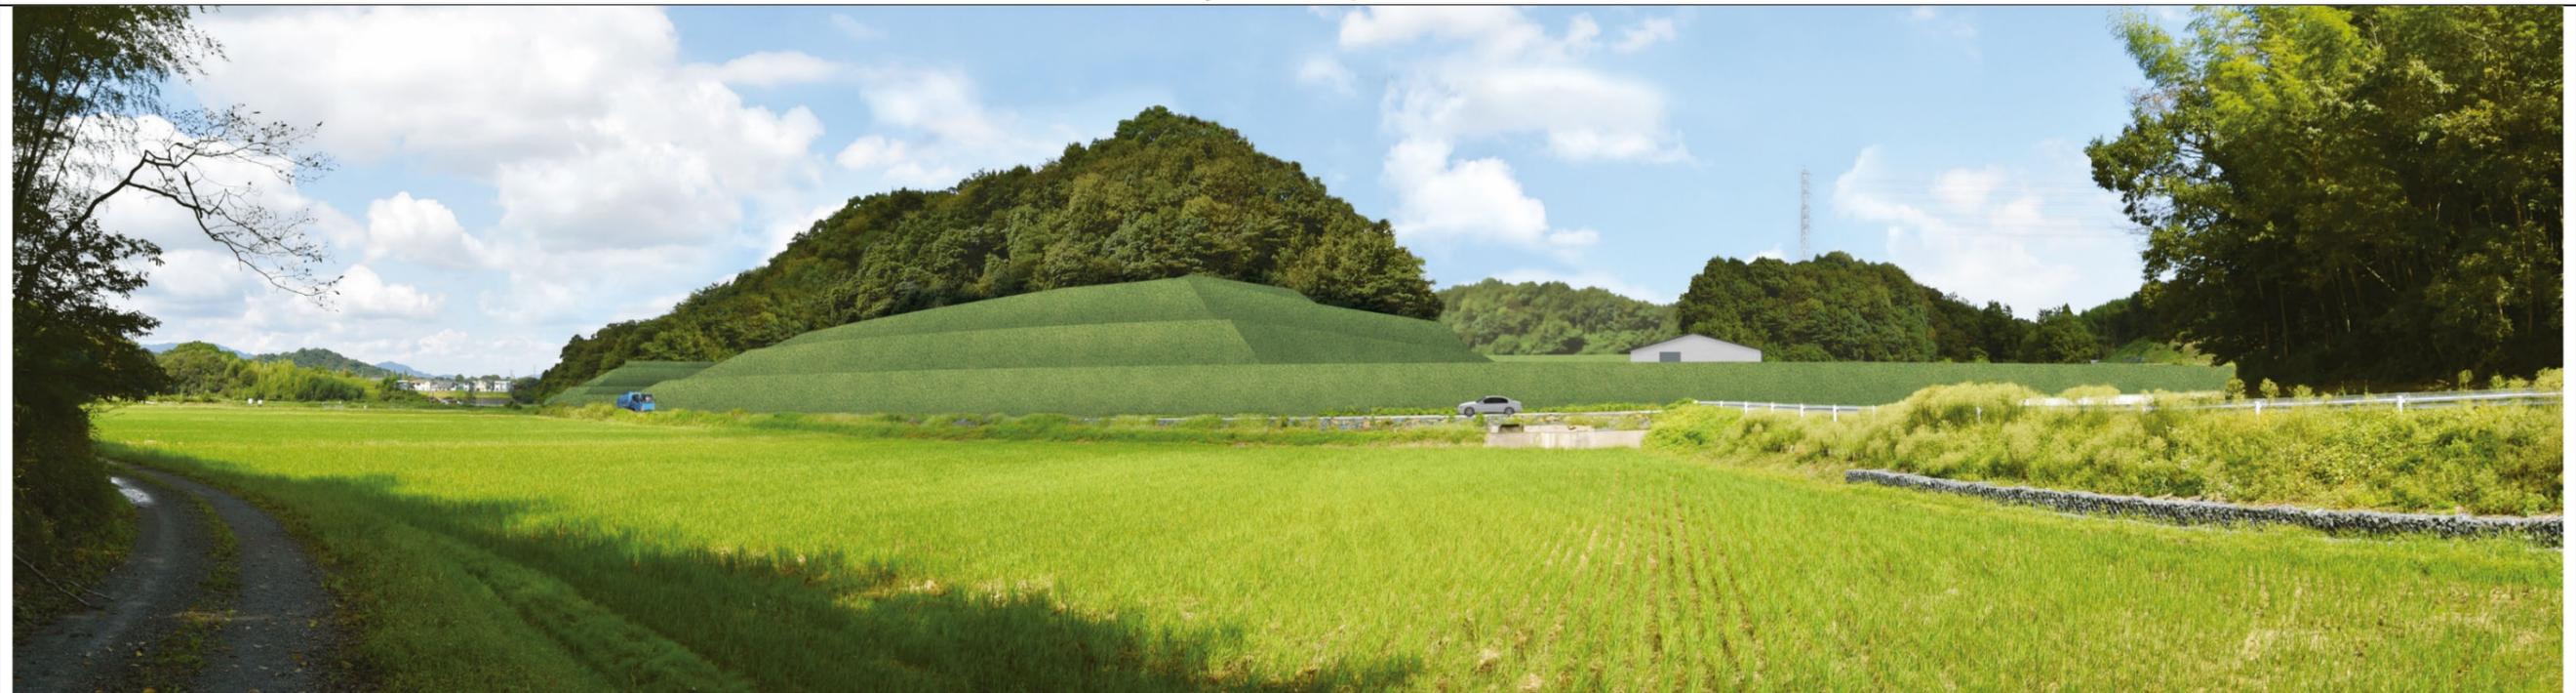
表 7-14-2.3(4) 眺望景観の状況（対象事業実施区域南側1）

新最終処分場、洪水調整池A及び新浸出水調整槽の設置に伴う造成により、対象事業実施区域の南端丘陵地が掘削され、樹林は伐採される。それにより、東側谷地全体が視認され、また、道路沿いは法面が出現する。

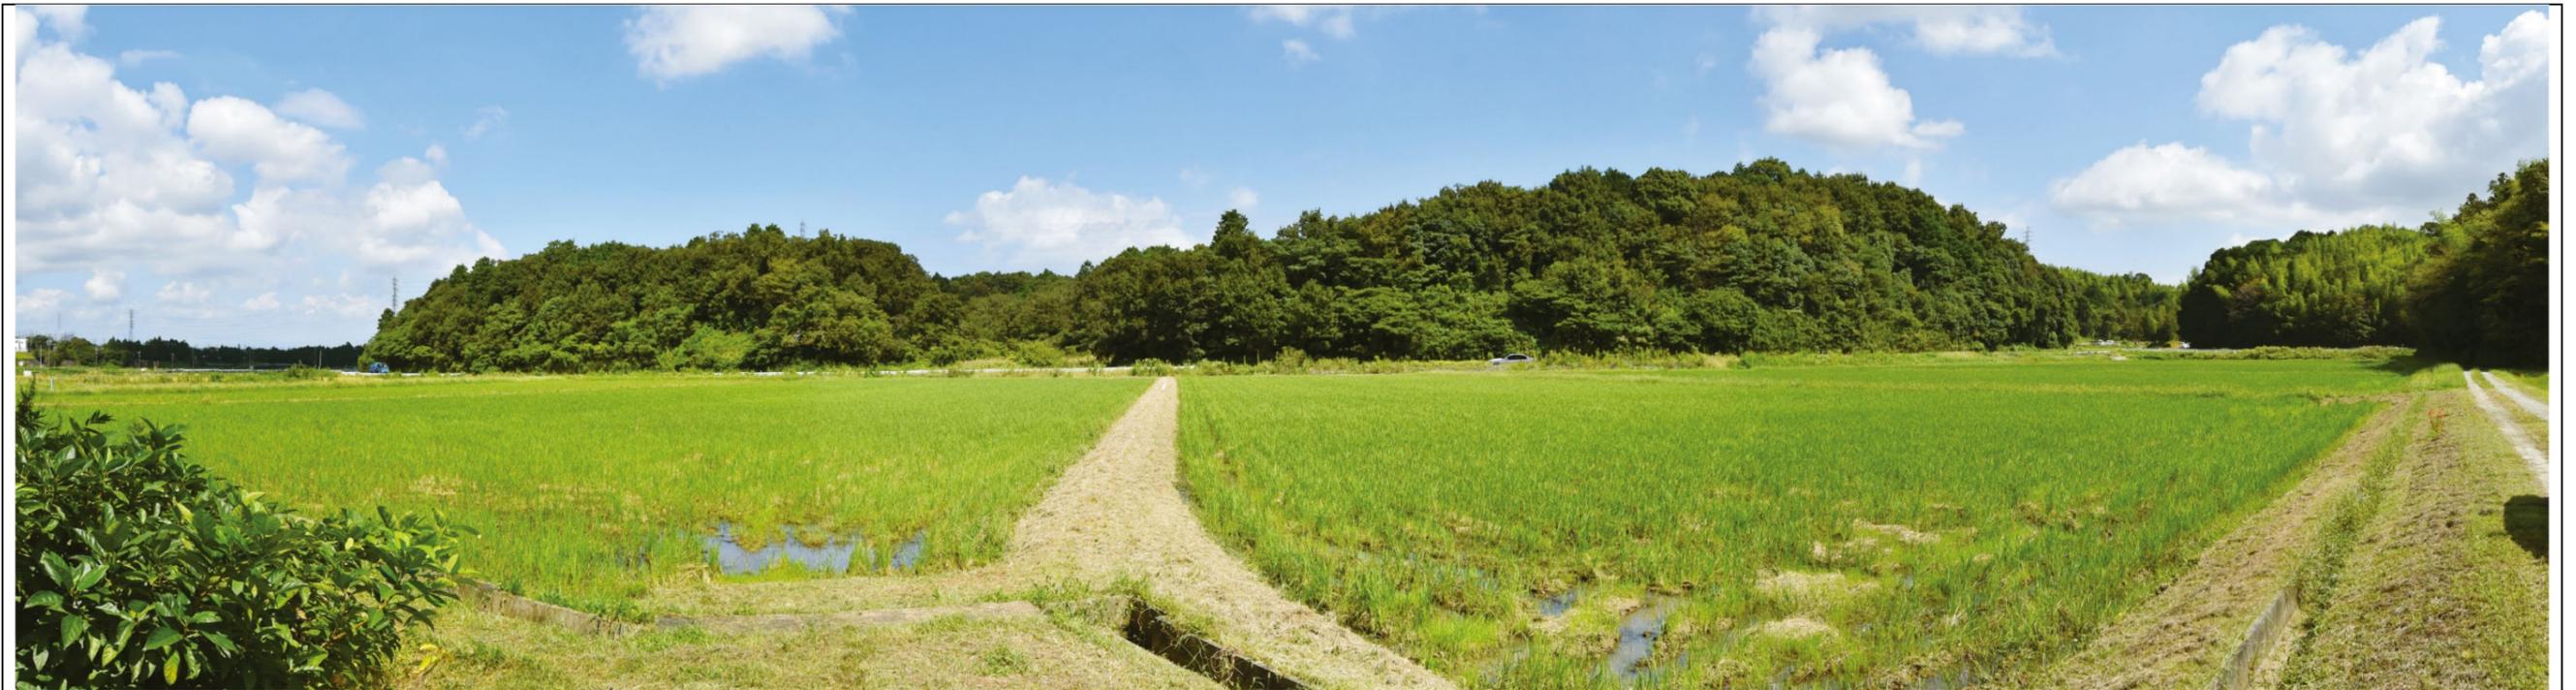
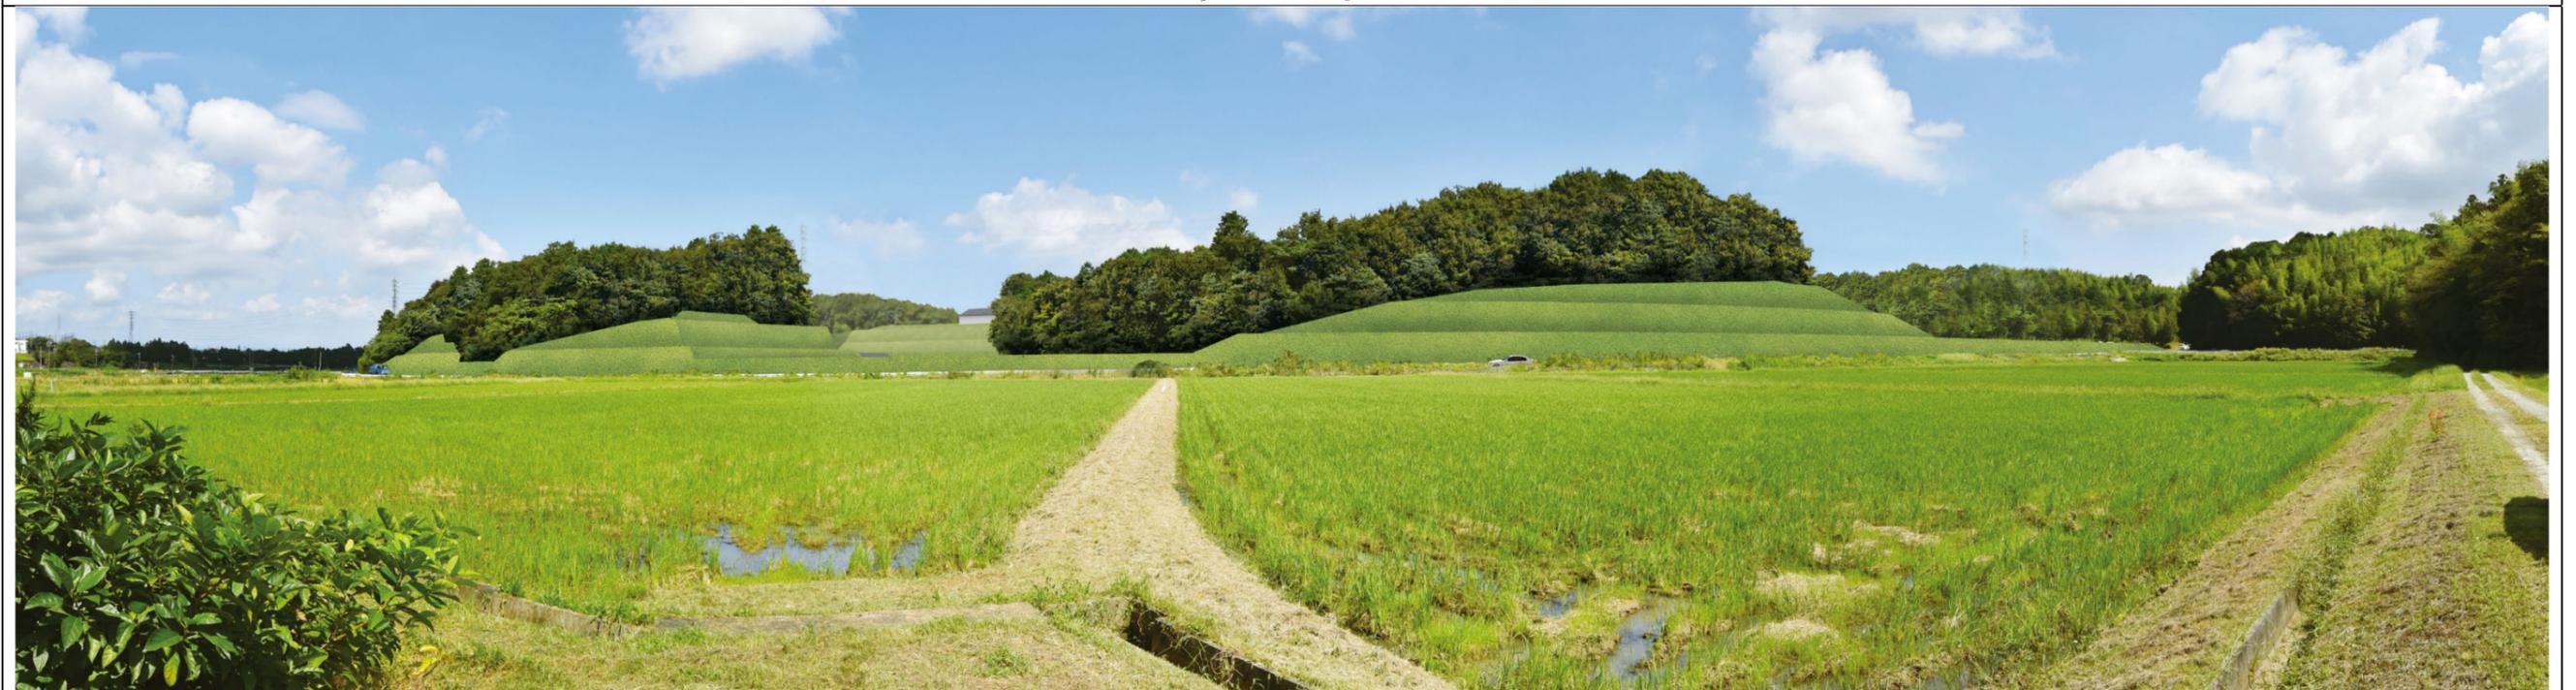
表 7-14-2.3(5) 眺望景観の状況（対象事業実施区域南側 2）

新最終処分場の洪水調整池 B 及び覆土置場の設置に伴う造成により、対象事業実施区域の南西端丘陵地が掘削され、樹林は伐採される。それにより、西側谷地全体及び奥側には管理棟が視認され、道路沿いは法面が出現する。
