## 松坂城跡の史跡整備④

登城路整備

松坂城跡の史跡整備④ 登城路整備  
松阪市産業文化部 文化課 令和6年12月

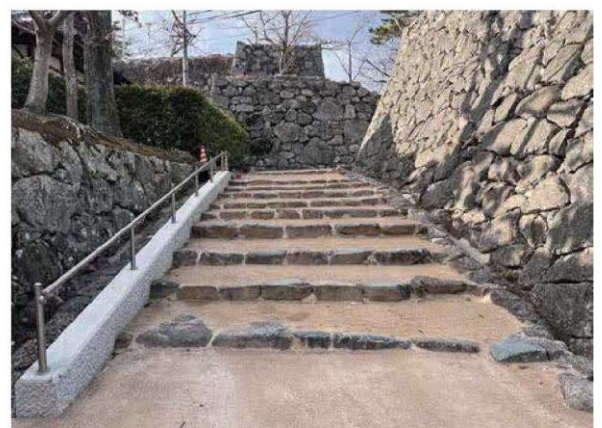
整備前

整備後

変形した石段の石を正しい位置や角度に調整しました。

遺構保護と蹴上げ高の回復のため土系舗装で仕上げました。強度はやや弱いですが、傾斜が比較的緩やかなので、風合いを重視して土系舗装を採用しました。

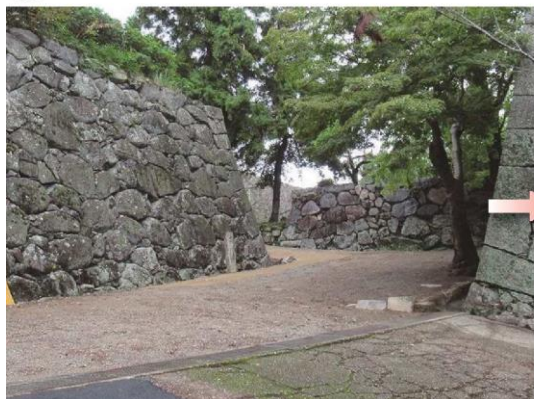
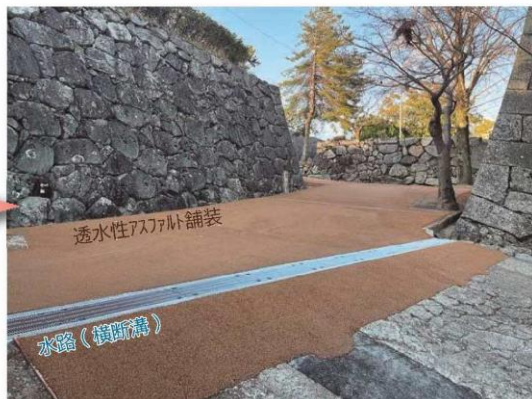
①

整備前

整備後

発掘調査成果からは裏門全体の規模は検出されなかったため、古写真から確認できる前面部分を擬石ブロックにて表示整備を行いました。また番所跡については発掘調査の成果から平面的に表示整備を行いました。

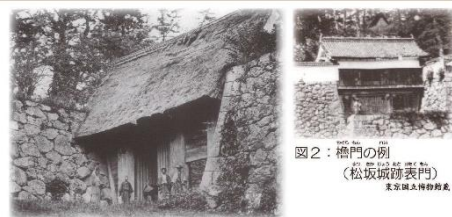
図3：明治5年の裏門 東京国立博物館蔵

右の写真（図3）は、明治5年（1872）に撮影された裏門で、当初の姿から葺葺屋根に変わっています。江戸時代の大風で二階部分が破損したため、葺葺平屋建に改修されたという記録が残っています。

裏門は、1600年代中頃の記録から、本来は本瓦葺二階建の櫓門であったと考えられます（図2）。

櫓門は、城郭の防御力を高めるために、城門の上に櫓を設けた門の名称です。櫓部分には、窓や狭間が作られ、外部の監視や、攻撃をすることができました。

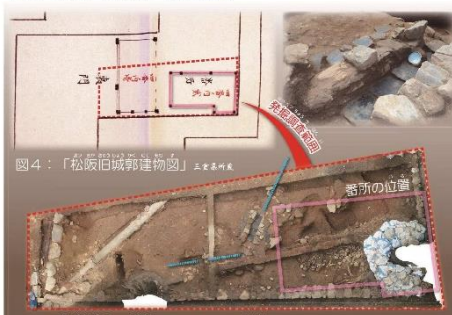
図5：発掘調査で確認された番所の痕跡

右図（図4）は、明治初期に作成されたもので、裏門の背後に、城を警備する人が待機するための番所が建てられていたことがわかります。令和5年（2023）に行った発掘調査でも番所の痕跡である礎石（柱を支える石）が見つかっています（図5）。
