# 裏門・番所

Postern・Guardhouse

□ 特別史跡本居宣長旧宅  
□ 史跡松坂城跡

松阪市教育委員会 令和6年(2024)11月設置

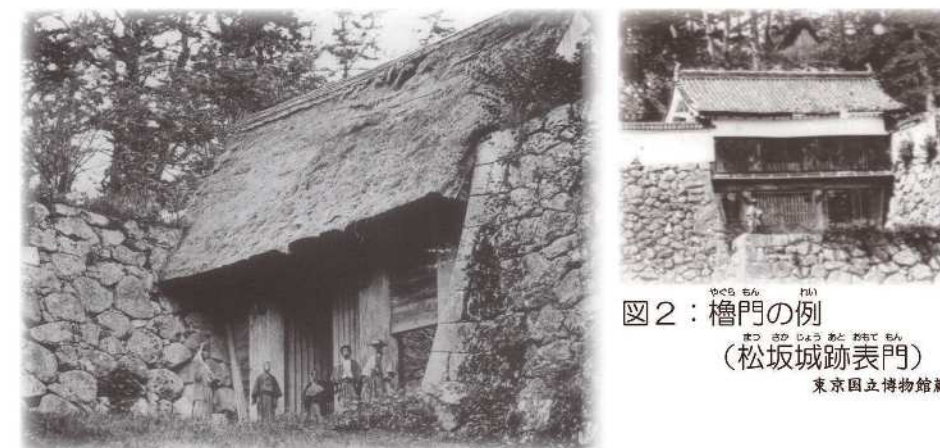
図2: 櫓門の例  
(松坂城跡表門)  
東京国立博物館蔵

裏門は、1600年代中頃の記録から、本来は本瓦葺二階建の櫓門であったと考えられます(図2)。

櫓門は、城郭の防御力を高めるために、城門の上に櫓を設けた門の名称です。櫓部分には、窓や狭間が作られ、外部の監視や、攻撃をすることができました。
