第3章 史跡松坂城跡の概要

3-1 国史跡指定に至る経緯

3-2 指定状況

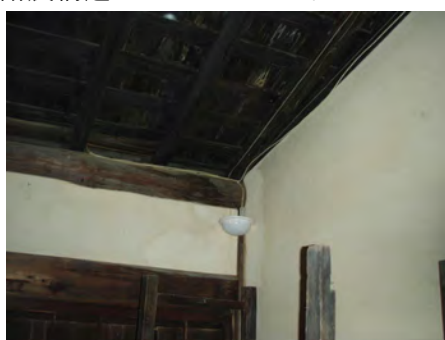
雨漏確認状況

移築された建物であり、元来松坂城跡にあった建物ではないが、明治以降の松坂城の歴史を物語る建物である。現在、建物自体のゆがみや一部に老朽化がみられ、また建物構造は耐震構造となっていない。

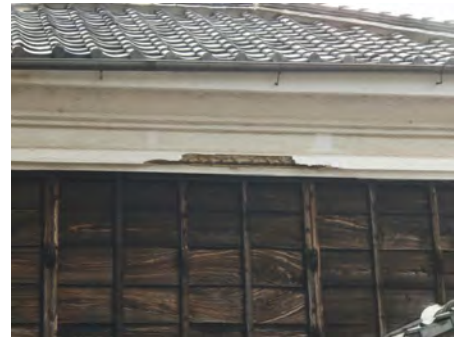
破損状況

明治43年(1910)に建設された建物であり、元来松坂城跡にあった建物ではない。また、建物自体の全体的な老朽化がみられ、また建物構造は耐震構造となっていない。しかしながら松坂城の明治以降の歴史を物語る建物であり、また一般の市民をはじめとする人達の寄付によって建てられ、今も市民権を得た建物となっている。

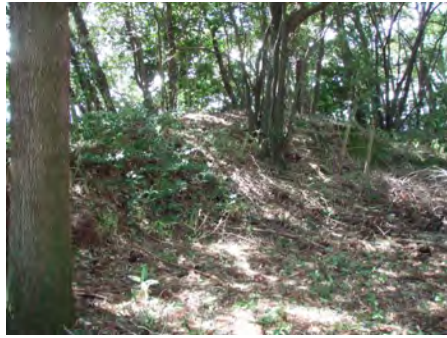
土塁遺構上の樹木

石垣や土塁等遺構に損傷を与える恐れのある樹木がある。また樹木の繁茂により史跡松坂城内外からの眺望が妨げられているところがある。さらに史跡松坂城跡とは無関係な記念樹も植栽されている。
