# 令和6年度 史跡松坂城跡発掘調査現地説明会資料 本丸跡下段 遠見櫓跡 [第19・20次]

令和6年9月7日(土)午前10時～午前11時30分 所在地：松阪市殿町(史跡松坂城跡内)  
調査期間：令和6年2月6日～3月18日(第19次) / 5月20日～8月31日(第20次)  
調査主体：松阪市教育委員会 調査担当：松阪市産業文化部文化課 文化財センター

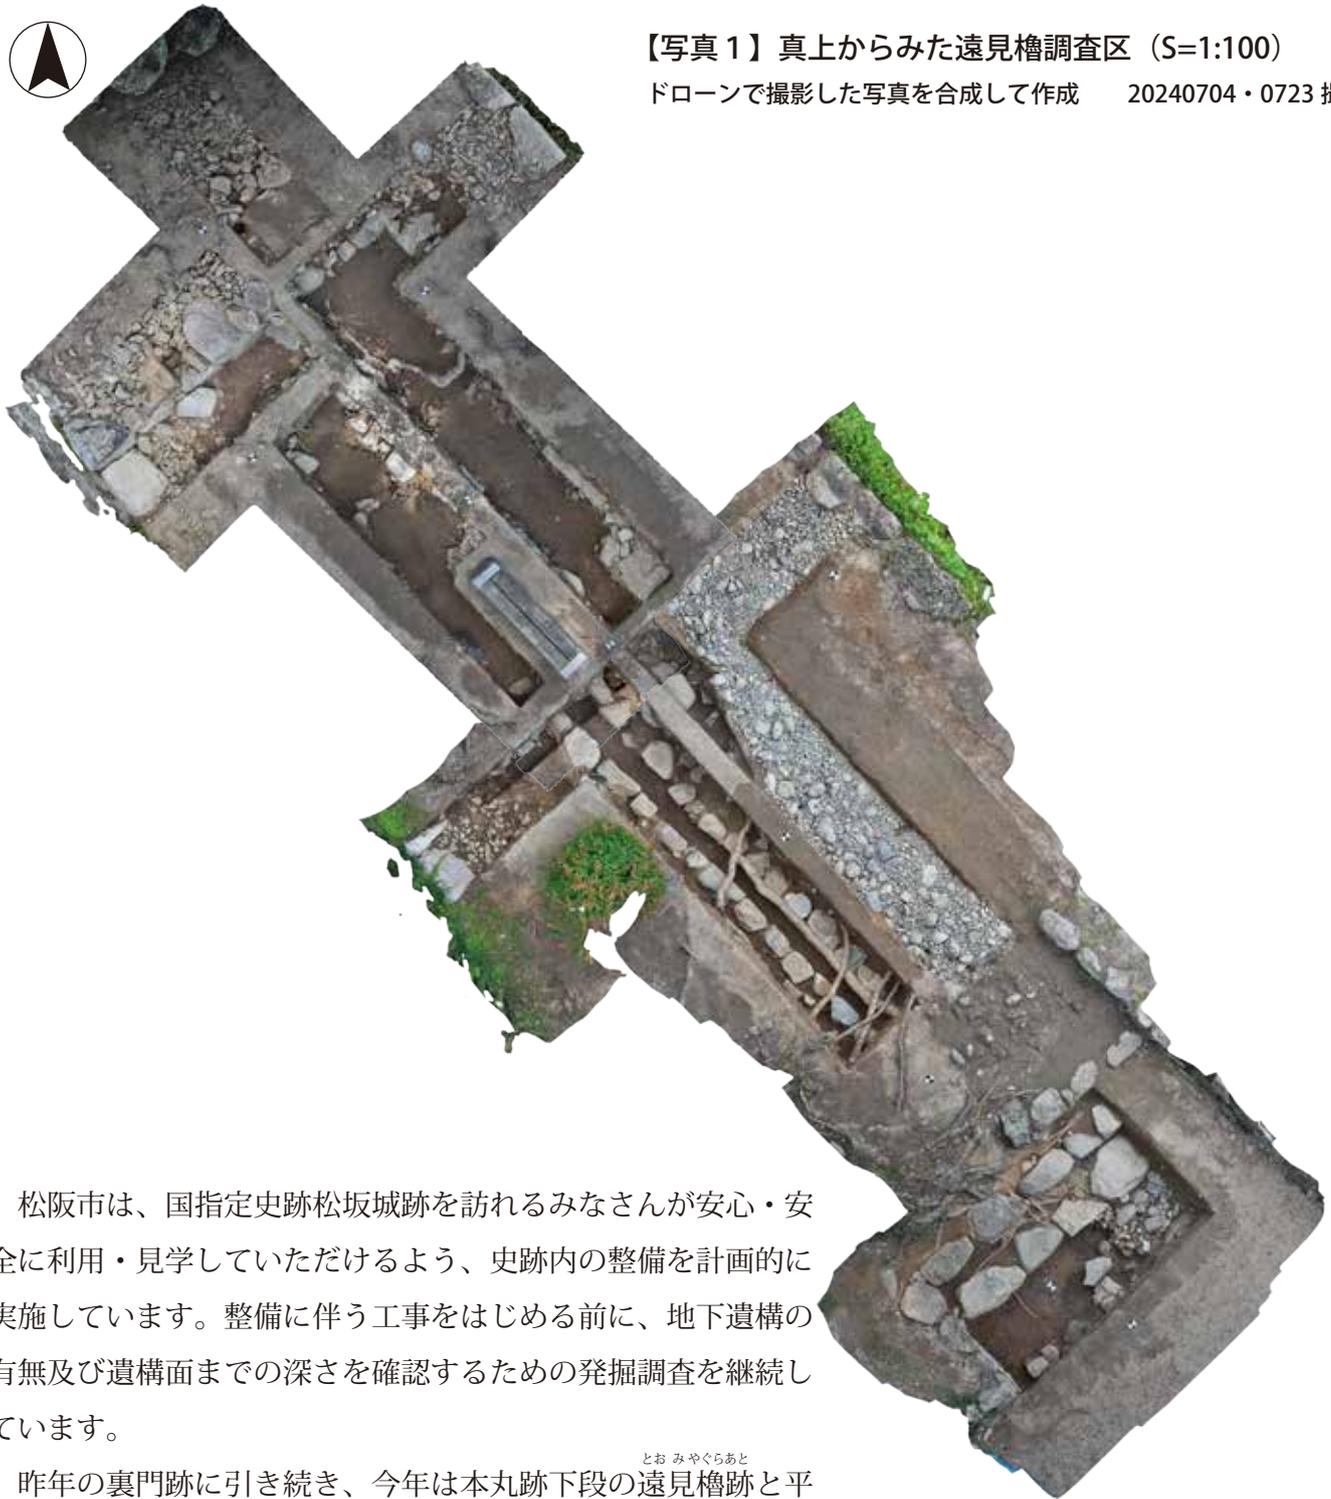
【写真1】真上からみた遠見櫓調査区 (S=1:100)

ドローンで撮影した写真を合成して作成 20240704・0723 撮影

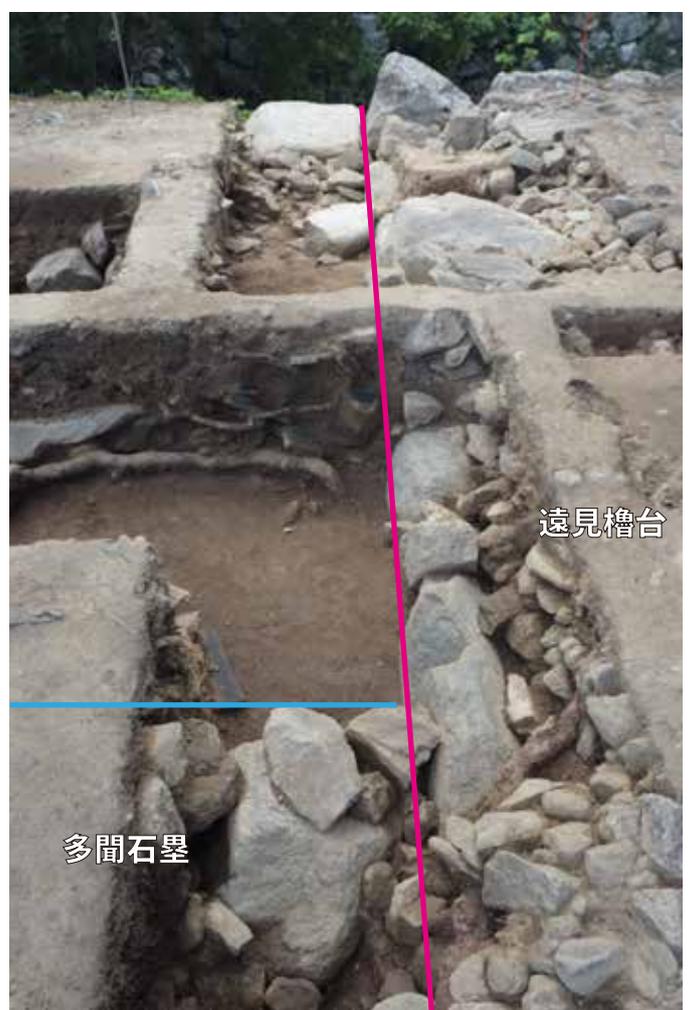
【写真3】遠見櫓台石垣と多間石塁の裏石垣(北東から)

遠見櫓の先端(歴史民俗資料館側)から 10.8m(6間)の地点で、助左衛門御門側の石垣に直交する櫓台を構成する石垣の一部を確認しました。石垣は2段以上積まれていたと推察されます。一部の築石ははずされていましたが、基底部はそのままの状態でのこっていました。この石垣は、表門側に 4.3mほどの地点で後述する多間がのる石塁の裏石垣と直交します。このことから、遠見櫓の平面規模は 10.8m×7.2m(6間×4間)であることが確定しました。石垣で囲まれた部分の表面は、拳～人頭大の礫(栗石)がびっしりと敷き詰められています。

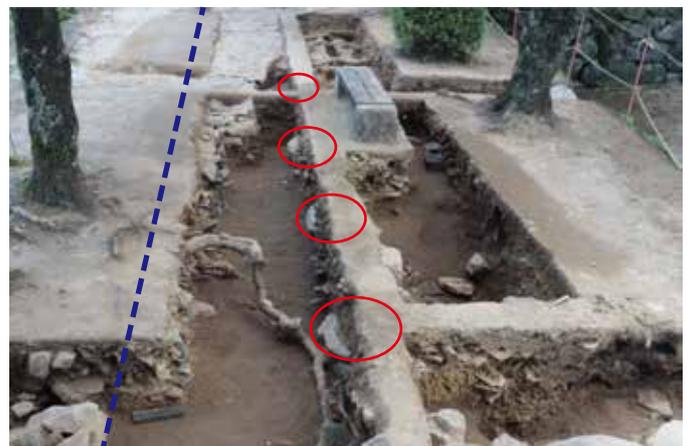
【写真4】多間礎石(北西から)

また、表門側石垣の天端から約 3.6m(2間)の位置では、一定の間隔(1.8m)で並べられた複数の礎石を確認しました。前述の石垣修理の際には、今回確認した礎石と一連のものとなる複数の礎石が確認されています。

調査の結果から、①遠見櫓と月見櫓は多間でつながっていたこと、②多間は建物の半分を石塁上に載せ、半分を本丸下段側の一段下がった位置に設置した礎石で支えた構造であったことを確認しました。

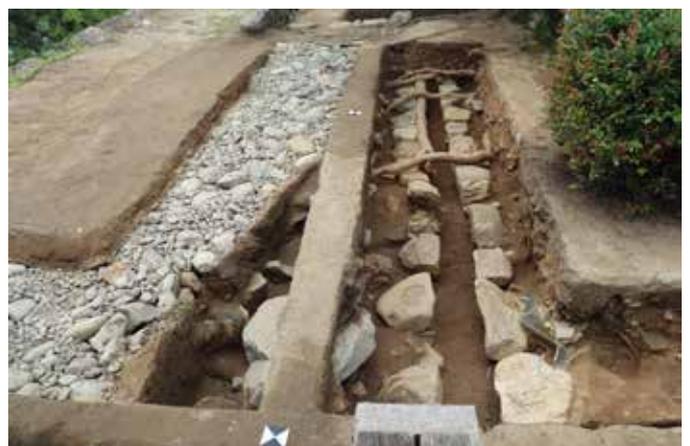
【写真5】多間礎石と排水溝(北西から)

両側に自然石をならべた並行する石列2条を確認しました。おそらく助左衛門御門側から多間側への雨水を受け止める目的で設けられた溝と推察されます。石列は排水溝の側壁で、溝にあたる部分は、土や瓦によって完全に埋められていました。

確認できた溝の延長は約 7 mです。溝底では中御門跡・裏門跡で確認された暗渠排水溝のような連続して敷かれた平瓦は確認できませんでした。

排水溝の延長部分があると予想した遠見櫓側の溝は側壁一石分しか確認できませんでした。また、月見櫓側は調査区外となるため、排水する方向は不明と言わざるを得ません。この溝は、平成9年度に実施した石垣修復工事の際に確認された排水溝の延長線上に位置しますが、途中で石段が構築されているため一続きのものではないと推察されます。

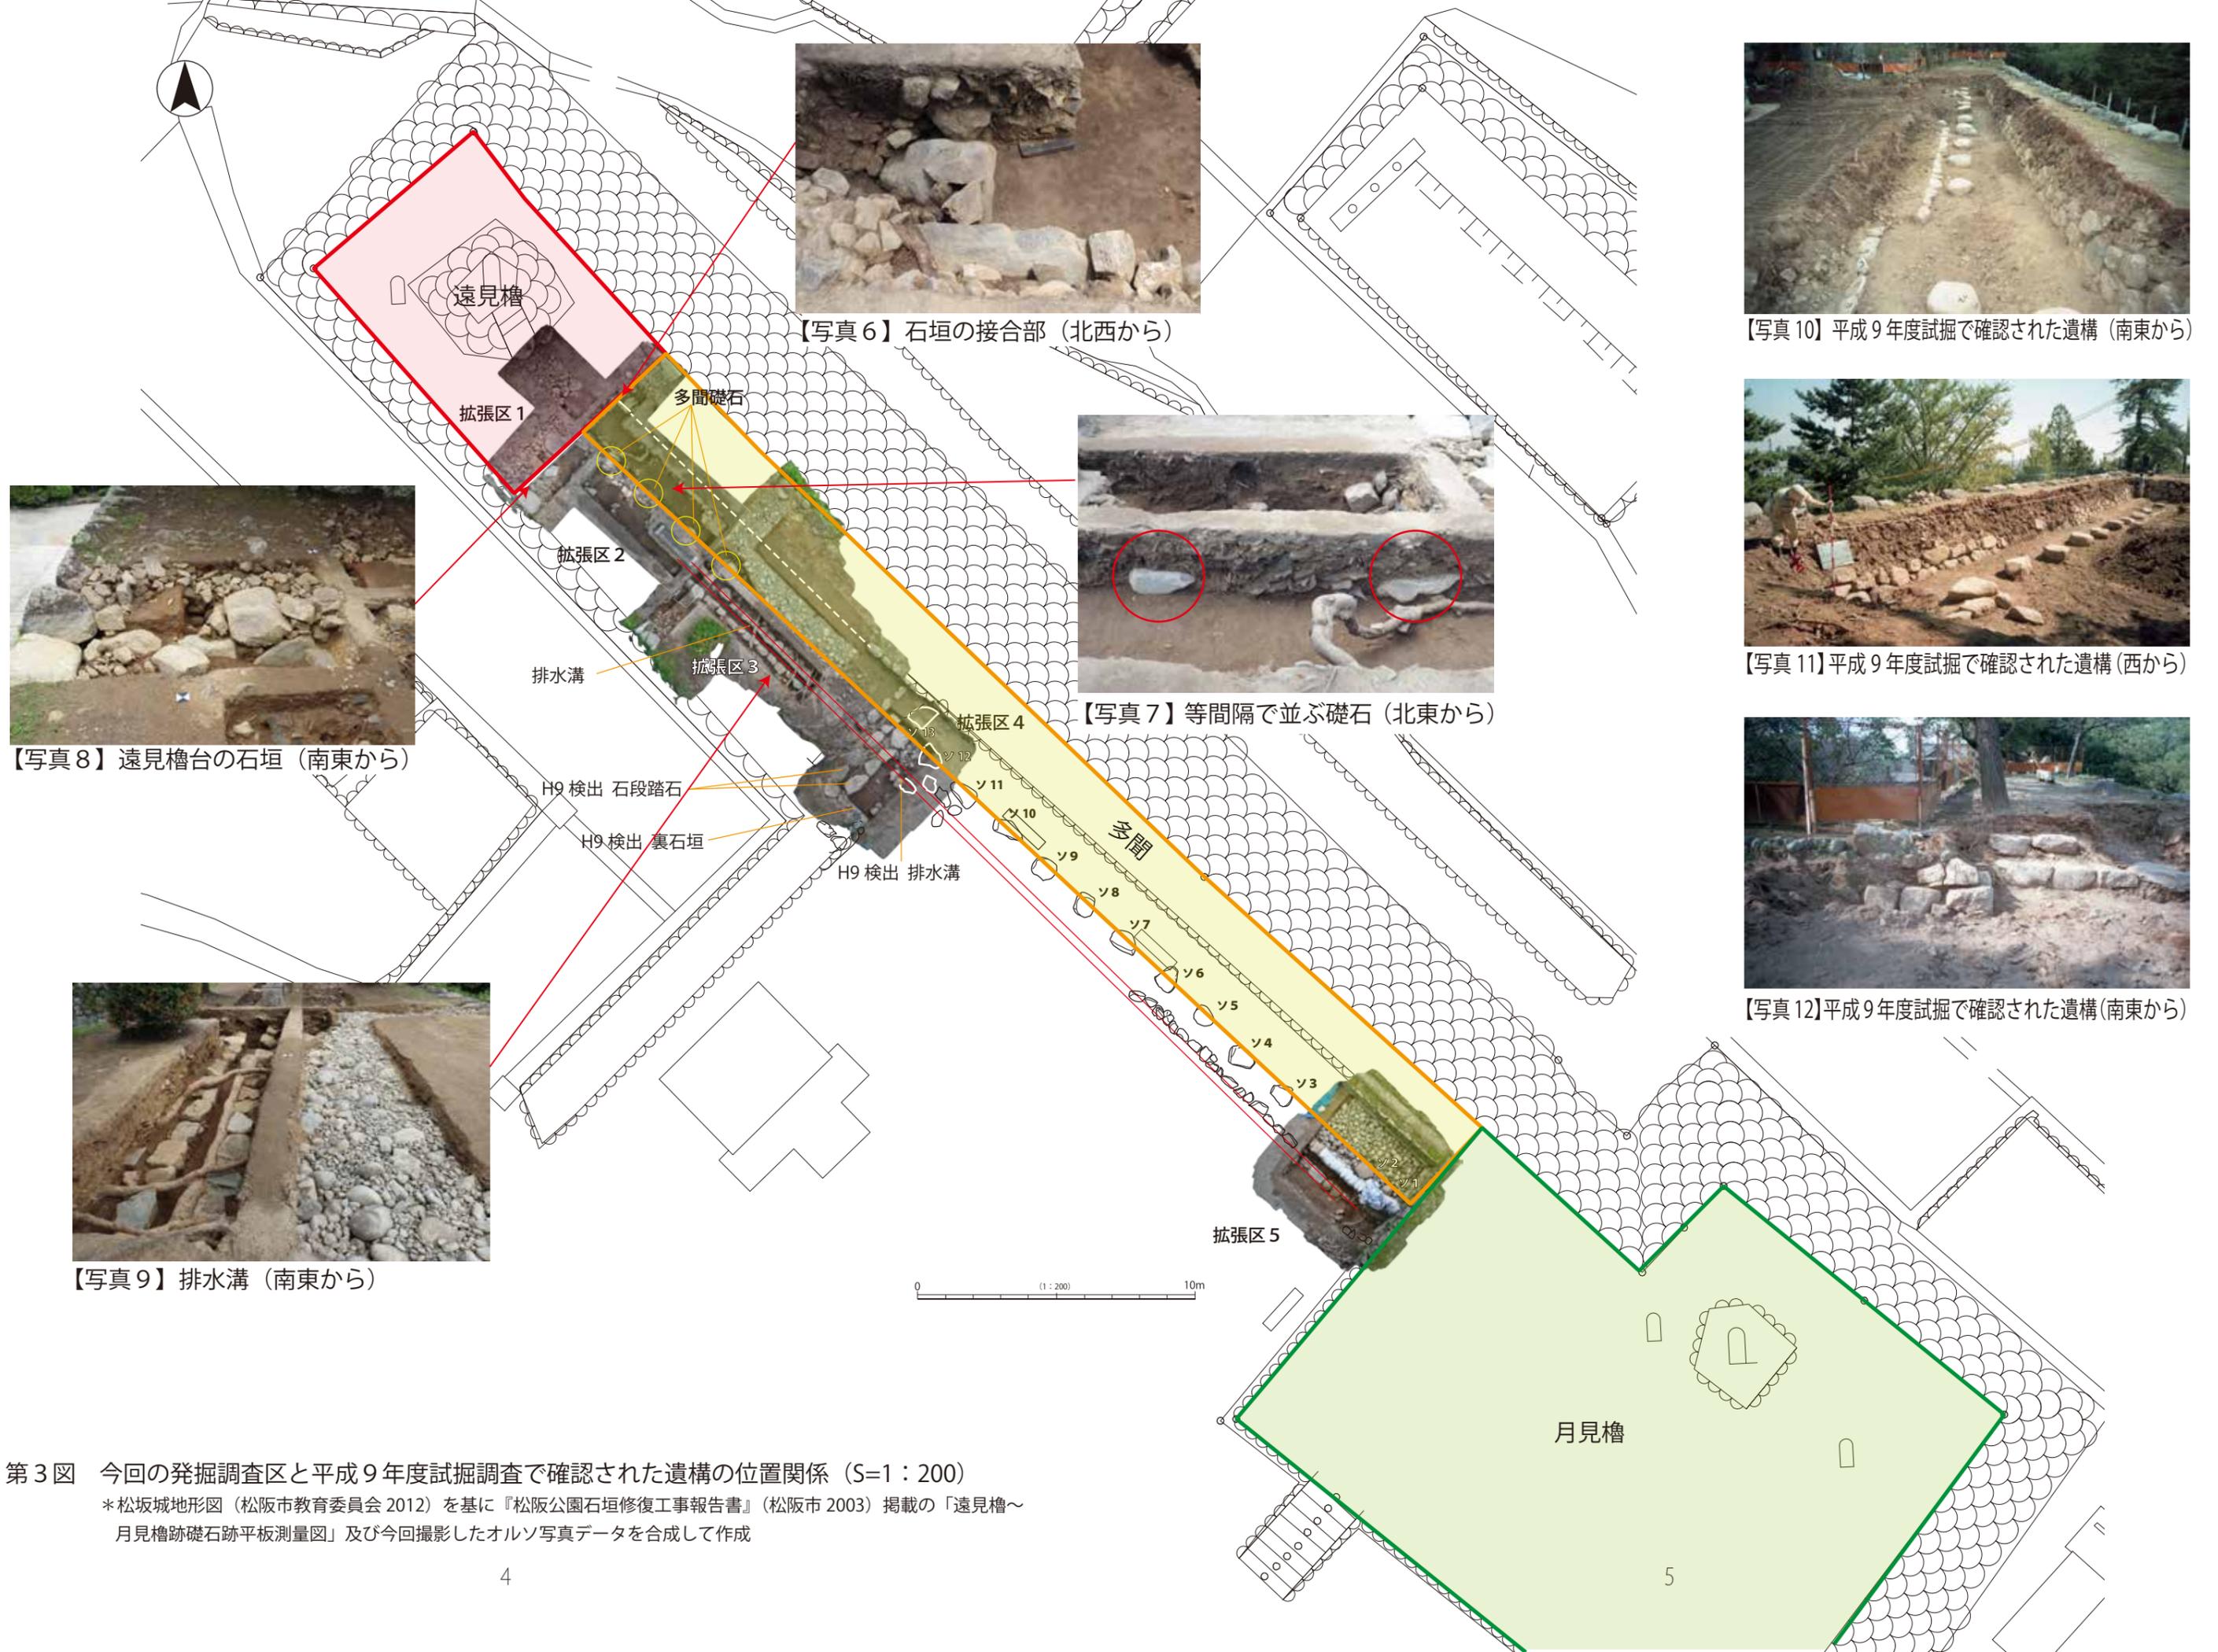
第3図 今回の発掘調査区と平成9年度試掘調査で確認された遺構の位置関係 (S=1:200)  
 \*松坂城地形図(松阪市教育委員会 2012)を基に『松坂公園石垣修復工事報告書』(松阪市 2003)掲載の「遠見櫓～月見櫓跡礎石跡平板測量図」及び今回撮影したオルソ写真データを合成して作成

平成9年度に実施した石垣修理の際に発見され、復元された石塁の延長部分を確認しました。この石塁は、遠見櫓と月見櫓をつなぐ形で構築されたもので、推定される規模は幅 1.8m(1間)・延長 41m(22間)になります。

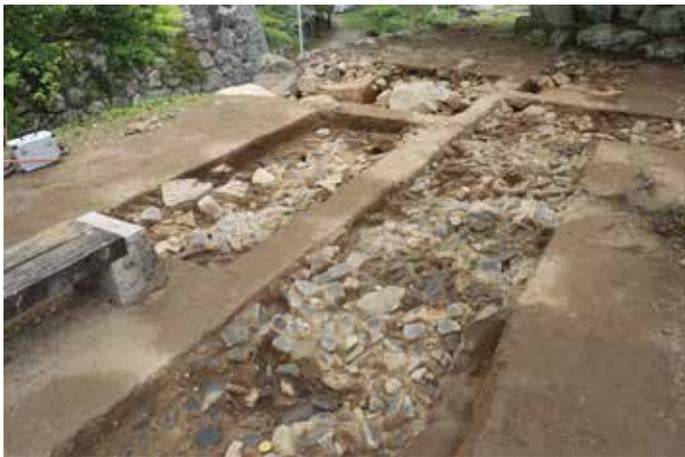
【写真 13】表土を取り除くと大量の瓦片が……(東から)

調査が始まり表土を少し掘下げただけで大量の瓦片が姿を現しました。瓦片の出土状況の記録後、掘り下げると、更に大量の瓦片が…。右の写真でも分かるように、調査区断面は土よりも瓦の方が多いことが分かります。遠見櫓解体時に、溝等を土である程度埋めた後に大量の瓦片を投棄して段差を無くし、瓦層の表面を土で覆っていることがわかりました。

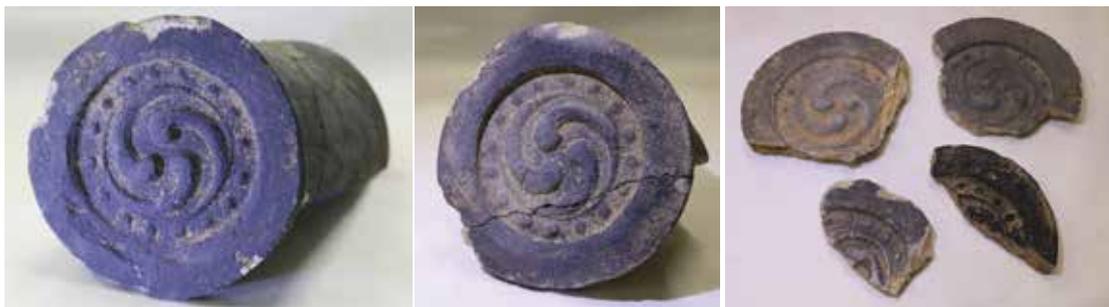
## 【軒丸瓦】(文禄～慶長期)

本瓦ぶきの軒の先端に置かれる瓦です。巴文で飾られることが多いです。

遠見櫓跡から出土した軒丸瓦は、瓦径16～17cm、外周にめぐらされる珠文は16個、巴の回転方向は右という点が共通します。

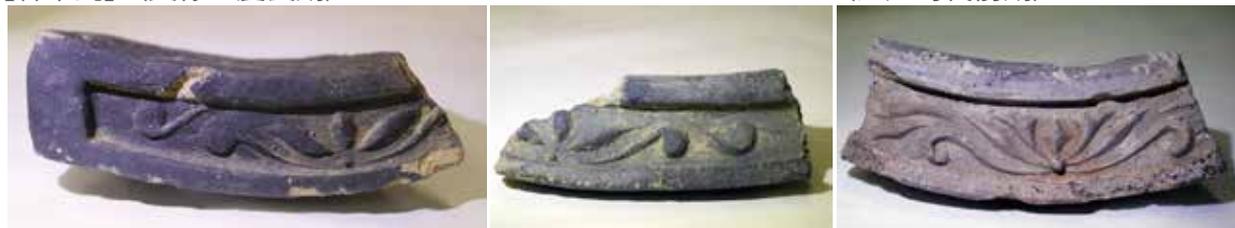
## 【軒平瓦】(文禄～慶長期)

軒丸瓦とともに軒の先端部を飾る瓦です。一般的に唐草文で飾られます。遠見櫓跡から出土した軒平瓦は中心飾りが三葉で、両脇に太い唐草二巻きが配置されるものが大半を占めます。

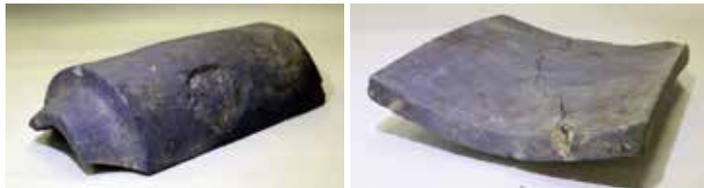
## 【丸瓦・平瓦】(文禄～慶長期)

屋根瓦の山の部分を形づくる瓦で、半円形の瓦です。裏側には瓦を作った際に用いた布目・吊り紐などの跡がのこっています。

屋根瓦の谷部分にふかれる瓦で、左右は丸瓦の下に隠れます。裏側に成形する時に瓦を置く台の跡が確認できるものもあります。

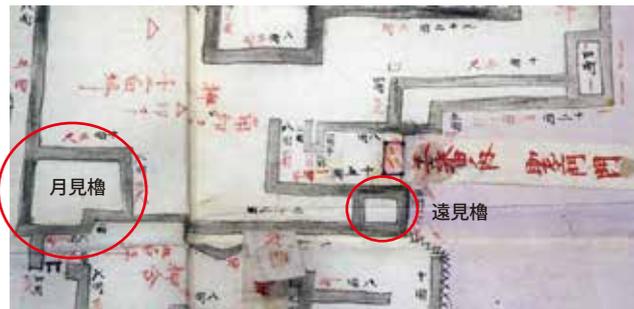
③『松坂旧城絵図面 城内建物絵図面』  
『第九区 伊勢国松坂旧城絵図面』明治7(1874)～10(1877)年と酷似

③は『松坂旧城絵図面城内建物絵図面』です。明治時代初期に描かれたもので、公園として整備されていく直前の城の状況を描いた図面といえます。遠見櫓と多聞の建物は表現されていません。隣接する助左衛門御門は表現されていることから、この頃にはすでにふたつの建物はなくなっていたと推察されます。遠見櫓の左側に段差の表現があり、これが今回確認した櫓台を構成する石垣に相当します。
