# 令和7年度 史跡松坂城跡発掘調査現地説明会資料

## 本丸跡上段・隠居丸跡・きたい丸跡 [第22次]

令和7年10月25日(土) 午前10時～午前11時00分 所在地：松阪市殿町（史跡松坂城跡内）

調査主体：松阪市教育委員会 調査担当：松阪市産業文化部文化課 文化財センター

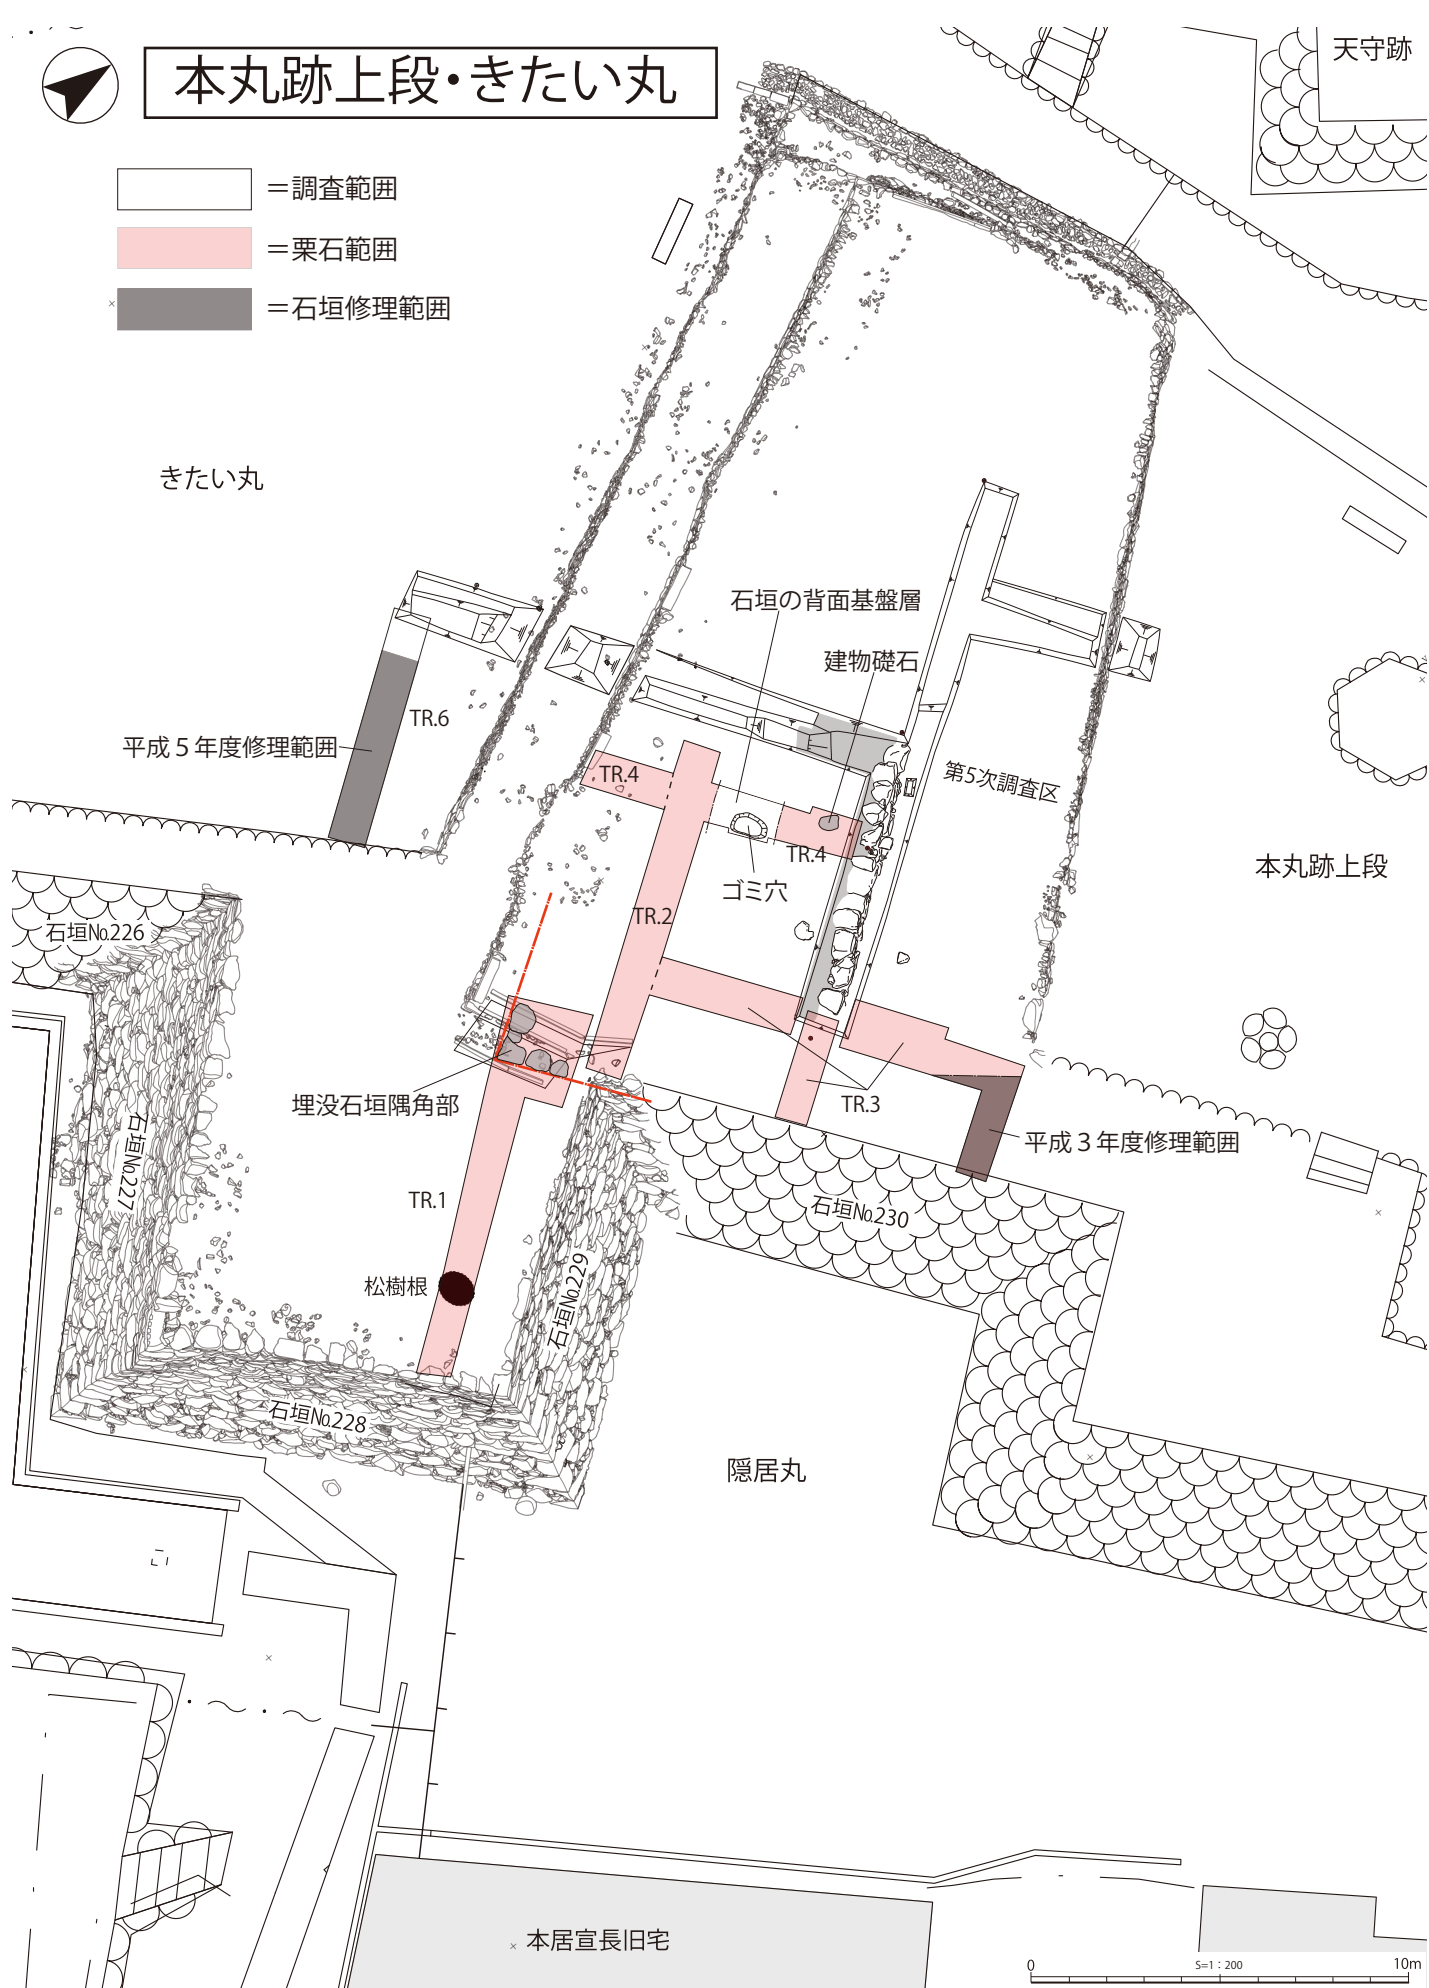
第3図 第22次発掘調査区配置図①本丸跡上段・きたい丸 (S=1:200)

**石垣に囲まれた上部平坦面** 表土直下は栗石が一面にひろがっているのを確認しました。栗石の大きさは様々ですが、大きなものの割合が多いようです。周囲の状況から、この部分は石垣基底部まで栗石が詰め込まれている(総栗石)可能性があります。調査では、栗石内部に太い樹根が入り込み石垣に悪影響を及ぼしている様子を観察することができました。

**埋設していた石垣隅角部** 調査前は階段になっていた部分で確認しました。隣接する石垣(№230)と一連のもので、天守跡方向にはほぼ直角に折れ曲がります。松坂城の絵図には、この隅角部を表現したものが複数あります。確認した石垣の上部に積まれていた築石は、公園整備の過程で取り除かれたものと考えられます。

**栗石** 表土直下で栗石を確認しました。TR.1で確認した栗石と同様に、大きなものの割合が多いようです。TR.2とTR.4の交差部分から西(きたい丸側)は、大規模な改変を受け城に関連する石垣等の遺構は消滅しています。また、TR.3東半分の不織布でおおわれた部分は、平成3年度の石垣修復工事で修理した部分です。

**建物礎石** 平成27年度実施の第5次調査で確認した埋設石垣の西側で確認しました。長径50cm、短径35cm、厚さ13cmの上面が平らな石が栗石上にすえられています。確認した礎石の南側にも、同じような石が地表に露出しています。調査範囲が狭いこと、確認できたのが1基ということで断言できませんが、この部分に櫓・多聞等の建物が存在した可能性が高まりました。

**石垣の背面基盤層** 裏込石の背後で確認しました。第5次調査で確認されたものの続きに相当します。近代以降に敷き詰められた新しい栗石を取り除いた時点で確認できました。また、背面基盤層上面から掘り込まれたゴミ穴からは、空き缶等の金属製品やサザエ・アワビの貝殻が出土しました。

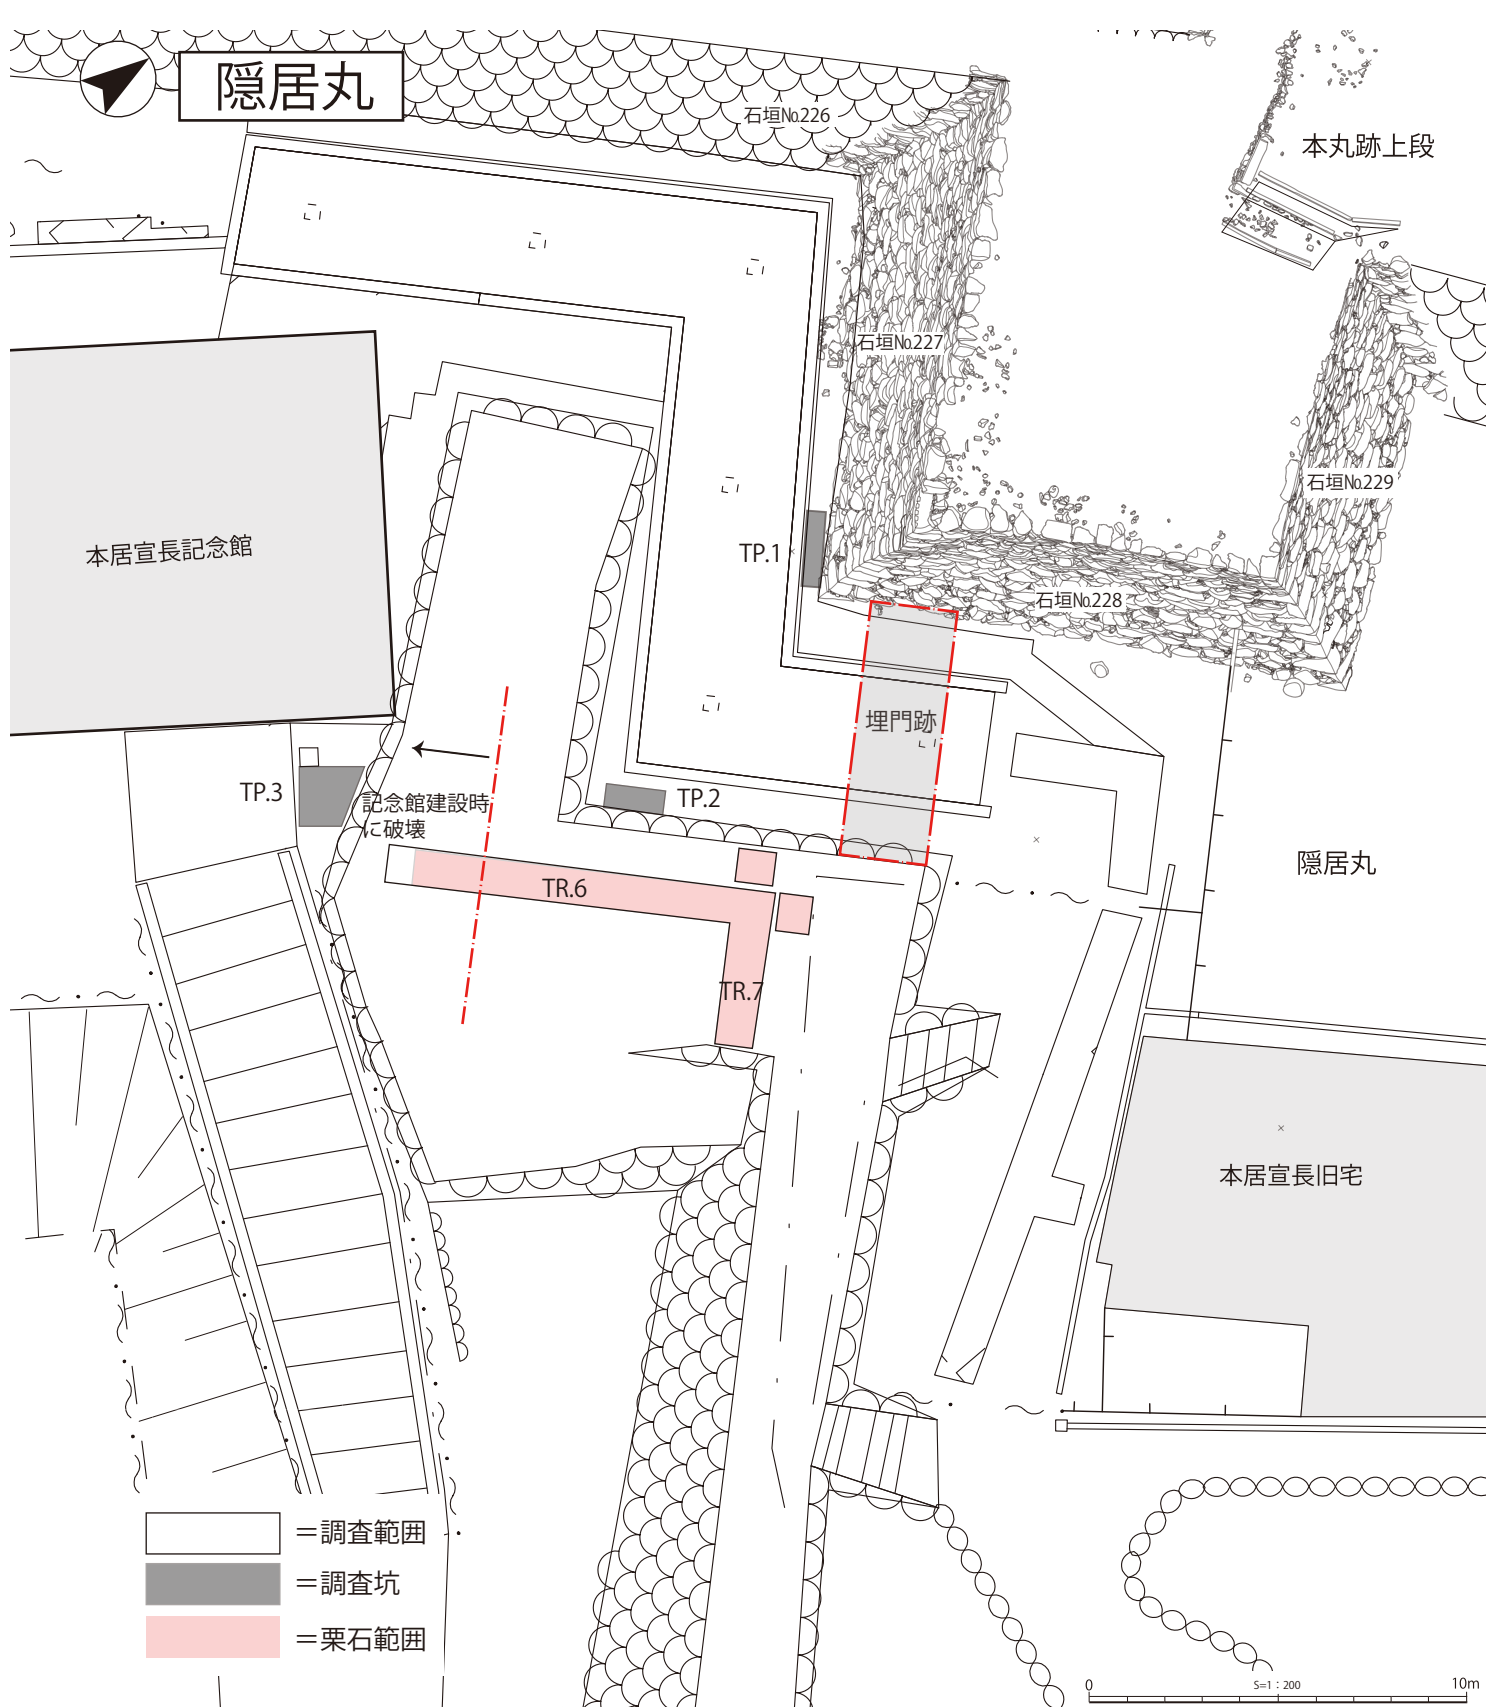
第4図 第22次発掘調査区配置図②隠居丸 (S=1:200)

**TP.1・2** ズレやはらみ等の変形が著しい石垣(№227・228)の根石の状況を確認するため、石垣の際に調査区(TP.1)を設定しましたが、上下水道・電気等の配管に阻まれ途中で掘削を止めました。同様に、本居宣長記念館(以後 記念館)と本居宣長旧宅の間に位置する石垣の際にも調査区(TP.2)を設定し地表から1.5mまで掘り下げましたが、根石(石垣の基底部に据えられた築石)に達することができませんでした。調査の結果、ふたつの石垣には

さまれた城内路は、現在の通路設置工事の際に埋め立てられていることがわかりました。

**TP.3** かつて存在した石垣の根石等の残存遺構の有無を確認しましたが、遺構は確認できませんでした。記念館玄関前に位置する石垣は、城本来のものではなく記念館建築工事の際、元あった石垣の築石を利用して新しく積まれたものであることを確認しました。

**TR.6・7** 記念館と本居宣長旧宅の間に位置する石垣の構造把握のため、上部平坦面と斜面に調査区を設定し調査しました。その結果、石垣の内部は栗石で充填された構造（総栗石）であることがわかりました。記念館側の石垣は記念館建設時に削られて消滅し、残存する栗石が露出しています。

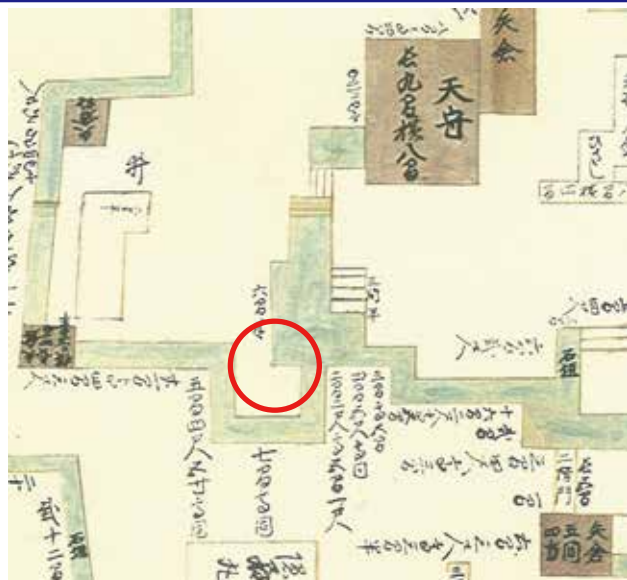
【写真 11】日本分国絵図 勢州松坂城図(正保頃)

- ①資料がつくられた時期によって異なるが、今回確認した隅角部を表現したものが複数確認できる
- ②古いものは正保(1644～1648)に描かれた【写真 11】、新しいものは明治に描かれた【写真 12】がある
- ③昭和 42(1972) 年の公園平面図【写真 13】では、現在の形に描かれる

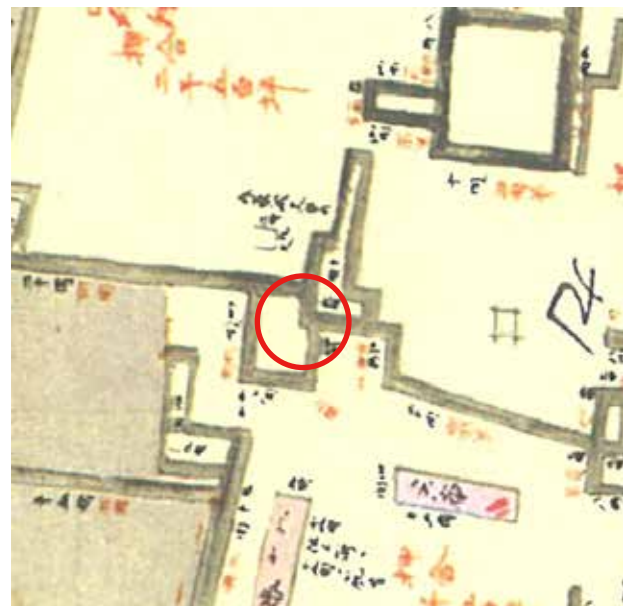
【写真 12】第九区 伊勢国松坂旧城図面  
明治 7(1874)～10(1877) 年頃

以上のことから、明治初期まで石垣が存在していたことがわかります。では、いつ頃石垣は埋められたのでしょうか？その謎を解くヒントが出土遺物にありました。それは、石垣を埋めていた土の中から見つかった「10 円硬貨」です。昭和 27 年に発行されたもので、外縁に刻み(ギザギザ)があることから「ギザ十」と呼ばれています。見つかったのは地面からかなり掘下げた位置で、石垣の上部を外しスロープ状に加工した際に紛れ込んだと推察されます。
