3－5 城郭の特徴

3-6 整備実績と利用状況等

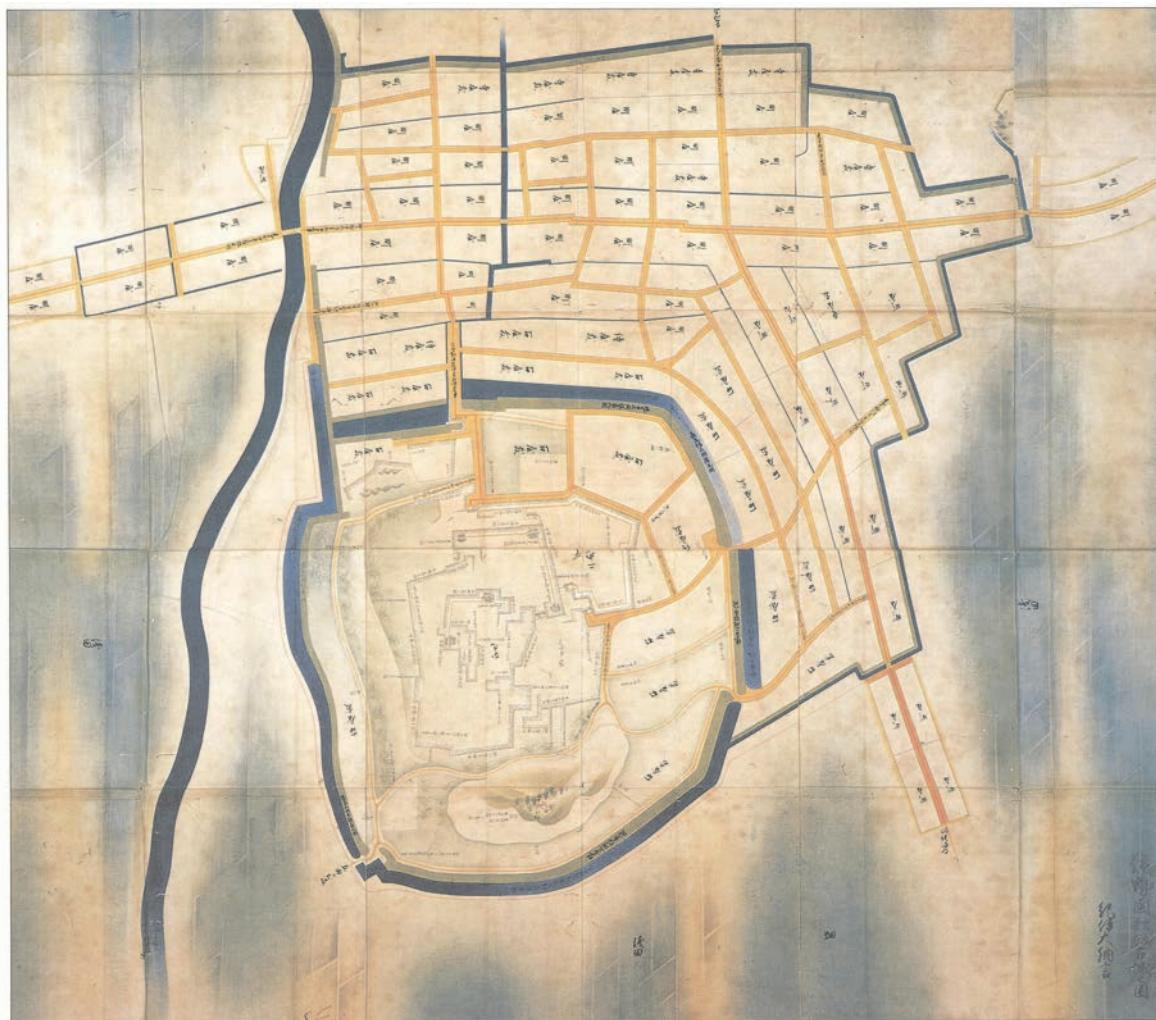
伊勢国松坂古城之図

正保2年～承応3年・1645～1654年頃(国立公文書館)

松坂城は、北東を大手、南東を搦手とし、本丸・二ノ丸・三ノ丸・きたい丸・隠居丸等が配置されていたが建物は現存していない。しかし自然石の乱積を代表とした近世初頭の古式の石垣が本丸を中心に良好な状態で残っており、城郭を形成している曲輪をみることができる。また、発掘調査では安土城と同範とされる天正七年銘の金箔軒平瓦をはじめ、近世初期にさかのぼる瓦が多数出土したほか、建物礎石が検出されている。こうしたことから、史跡松坂城跡には、築城時に近い時期から、瓦葺きの礎石建物が存在していたと考えられる。外枠形を連続させた出入口プラン、石垣や瓦葺き礎石建物は、安土城以降の織豊系城郭の特色であり、松坂城は近世初期の城郭の特徴を顕著に備えていると評価できる。

三ノ丸部分には、築城当初には侍屋敷が置かれていたが、和歌山藩時代には両役所や城代屋敷等が置かれ、文久3年（1863）には御城番長屋が新築された。また外周には堀と土塁がめぐらされていたが、大手口と北面の一部を除いて石垣は構築されず、堀は素堀であったと考えられる。

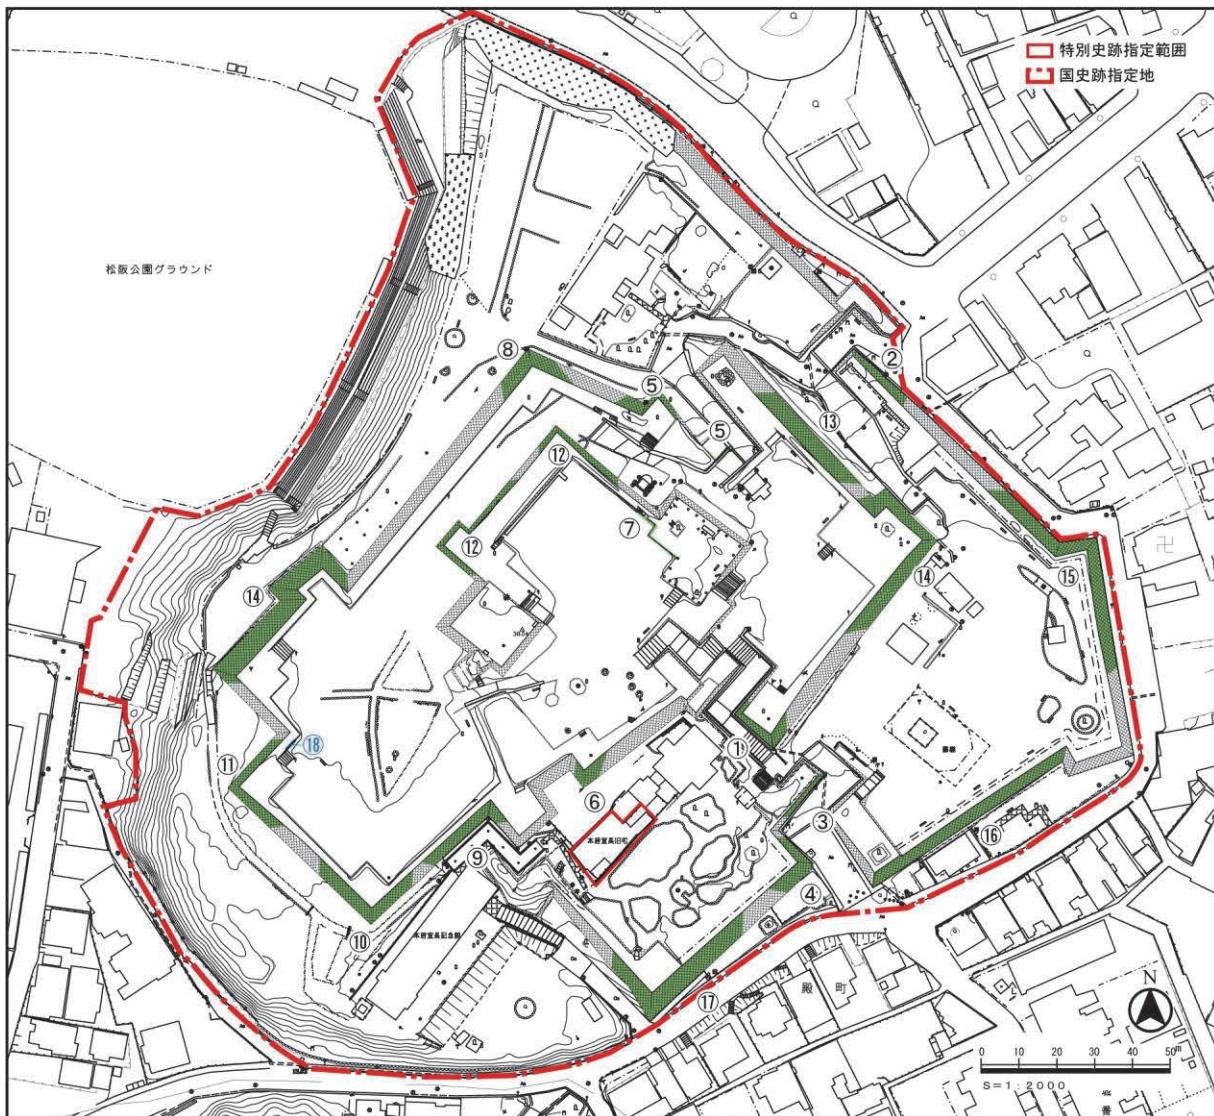
昭和63～平成15年度修理工事箇所図

史跡松坂城跡の文化財としての整備は、地上遺構である石垣の保存修理工事が、昭和63年(1988)度から平成15年(2003)度にかけて実施された。大半の石垣の保存修理は、解体・積み直し工法によって施工され、その合計面積は4,583.1m²である。

番号	施工年度	面積(m ²)
①	昭和63～平成元年	254.5
②	平成2年	61.9
③	平成2年	95.0
④	平成2年	105.3
⑤	平成3年	191.5
⑥	平成3年	85.5
⑦	平成3年	33.7
⑧	平成4年	202.5
⑨	平成5年	209.7
⑩	平成6年	264.1
⑪	平成7年	195.0
⑫	平成8年	312.6
⑬	平成9年	370.0
⑭	平成10年	722.8
⑮	平成11年	476.0
⑯	平成12年	536.0
(⑰)	平成14～15年	467.0
合計		4,583.1

なお、平成24年度にきたい丸の南西部の石垣が一部（図中⑧）崩落したため積み直し修理が実施された。
