# 令和5・6年度 松坂城跡整備の概要（登城路整備工事）

令和6年（2024）9月7日 現地説明会資料  
松阪市産業文化部文化課

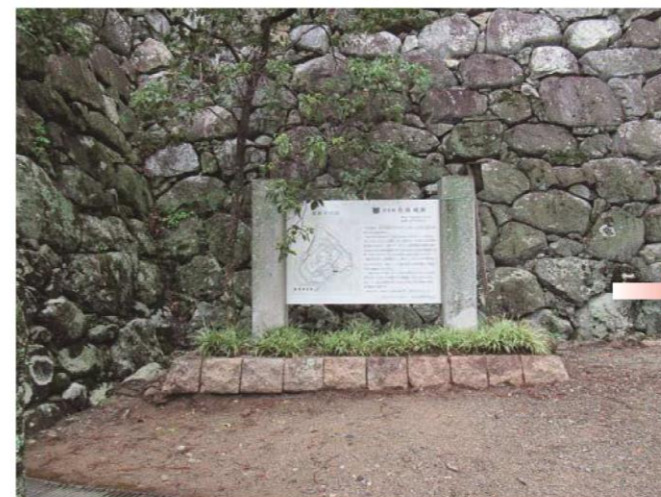
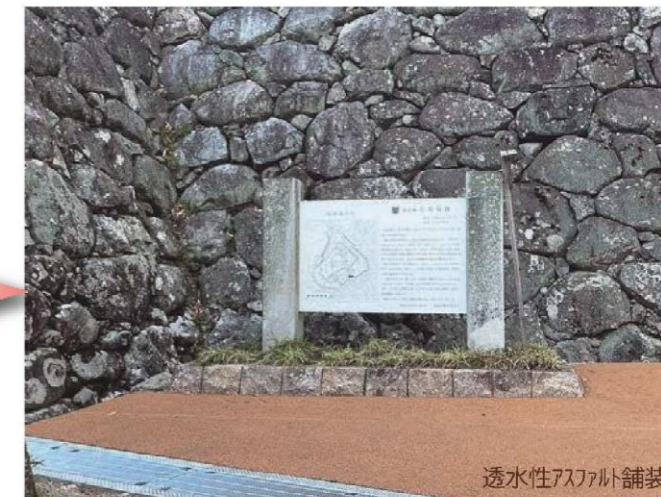
整備前

整備後

透水性アスファルト舗装

車輛の通行および傾斜路の保護を念頭に周辺景観に馴染む透水性脱色アスファルト舗装にて仕上げる。存置する樹木の周囲は舗装止めとして見切り材で囲む。

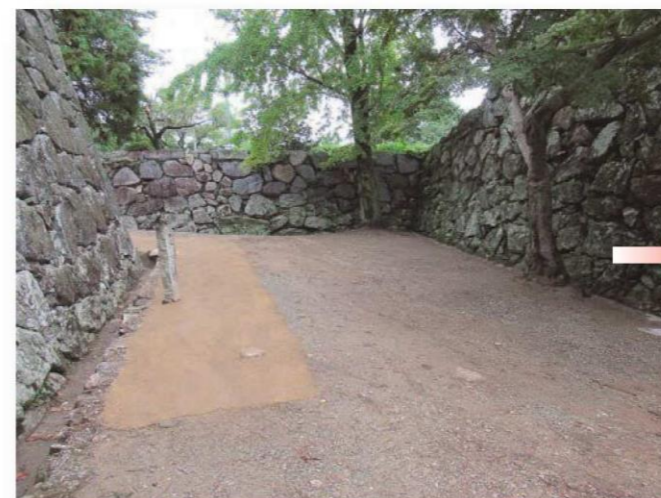
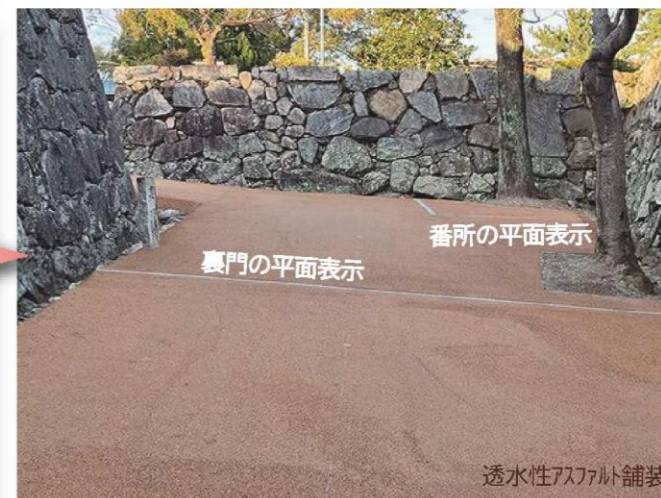
3

透水性アスファルト舗装

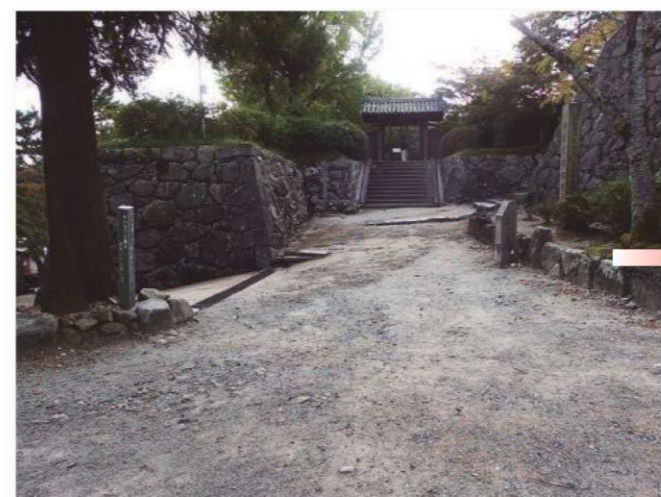
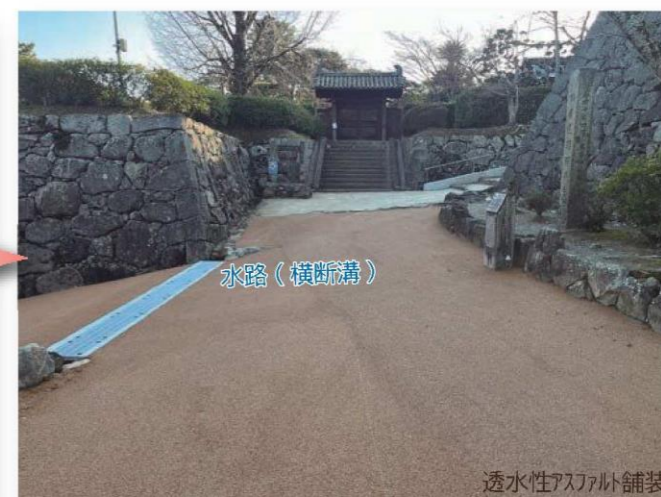
4

透水性アスファルト舗装

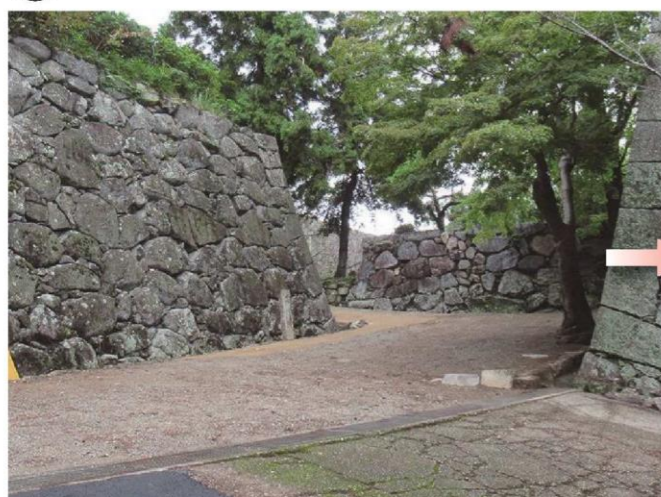
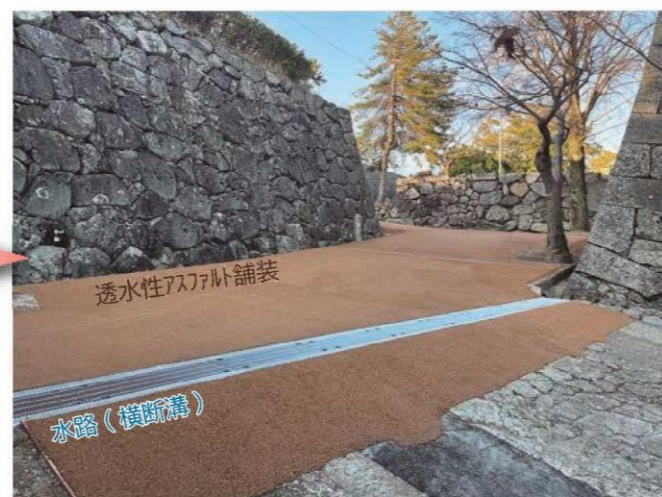
1

整備前

整備後

水路（横断溝）

路面の舗装に伴い既存の横断溝を改修する。また横断溝を2つ新設することで御城番長屋方向への雨水流下を防ぐ。いずれの水路も細めグレーチング蓋を掛ける。

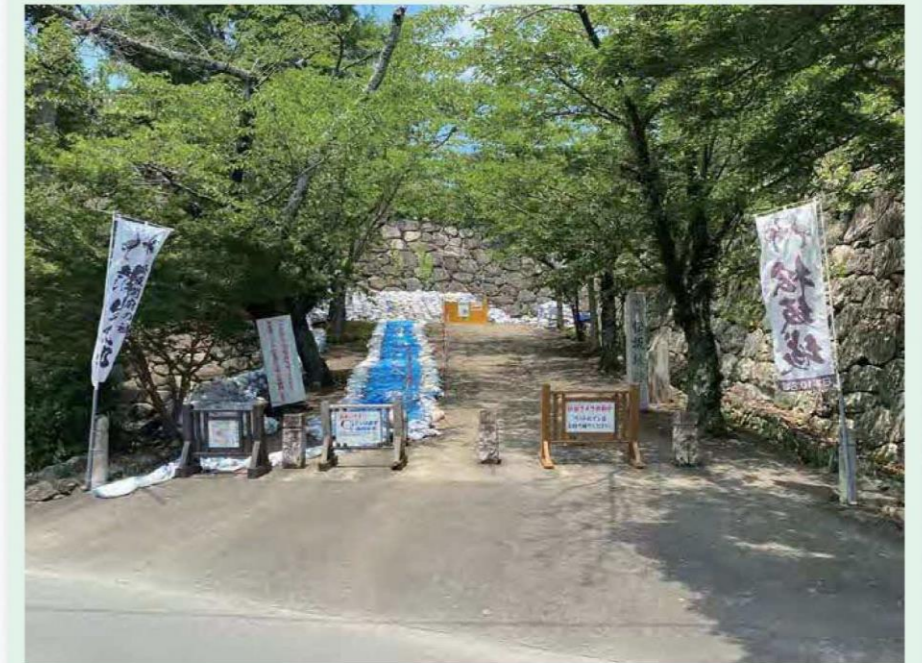
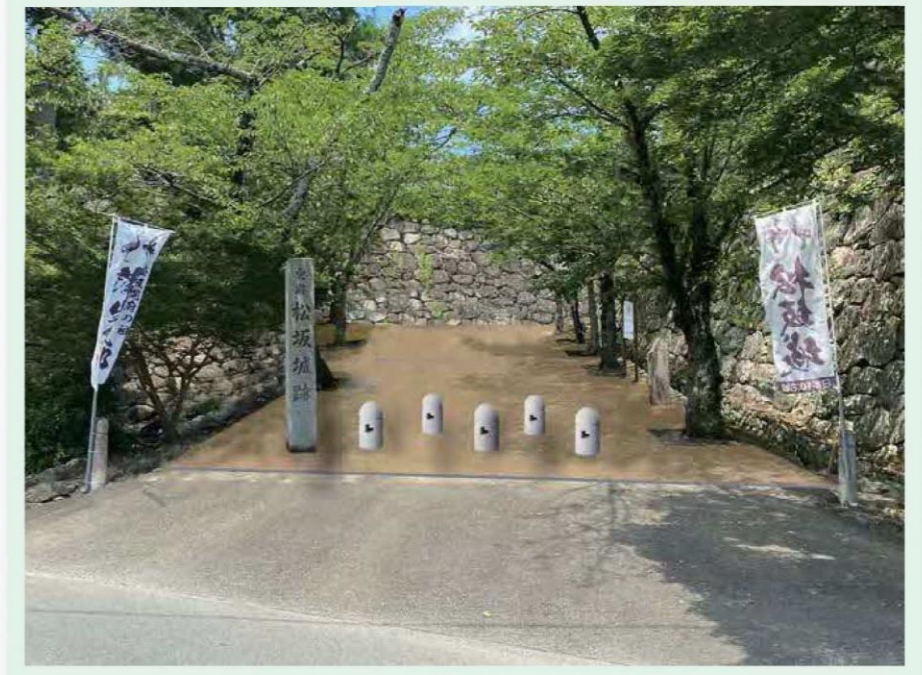
## 2 登城路整備イメージ

・現況

・整備後
